COMUNE DI NICHELINO (TO) - REGIONE PIEMONTE
FONDAZIONE ORDINE MAURIZIANO
PIANO STRATEGICO "Grandi progetti beni culturali" - D.M. 1 agosto 2022
rep n. 309 - Programmazione risorse 2023 - CUP F19D22001140001
LOTTO B APPARTAMENTO CARLO FELICE
RESTAURO DELLA TAPPEZZERIA

OGGETTO:
STATO DI FATTO,
RILIEVO GEOMETRICO E
DELLO STATO DI CONSERVAZIONE
SCALA: 1:50
DATA: Settembre 2024

TAV.
2

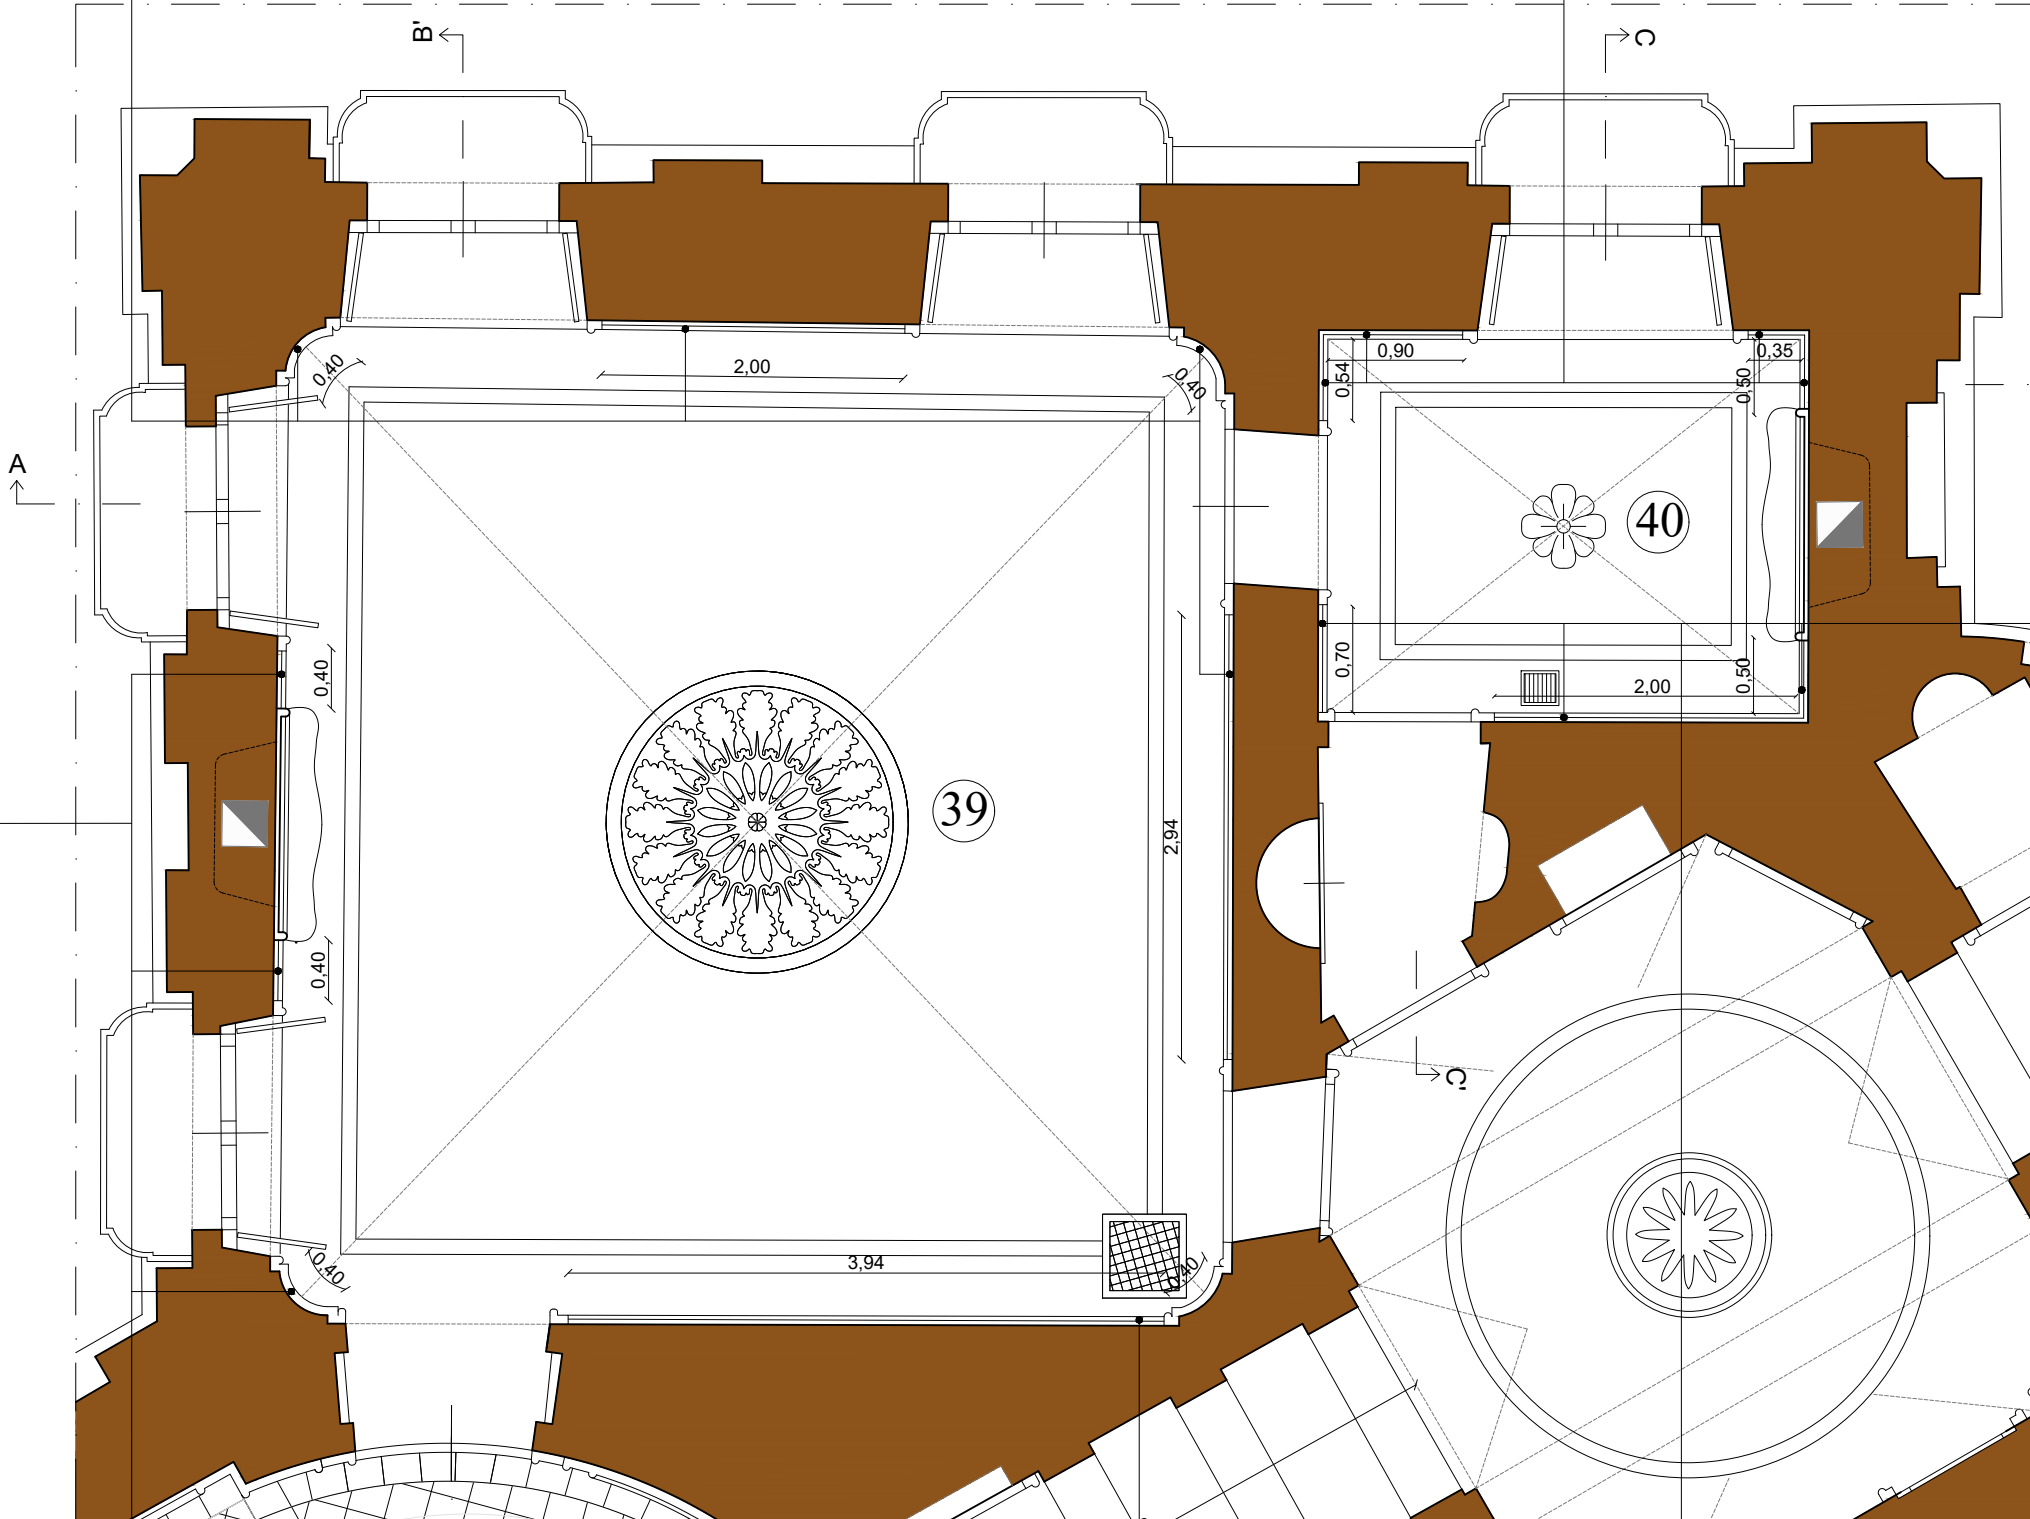
39 Camera da letto
Pianta

Tappezzeria in gros de tour avorio operata a fiori di vari colori supportata da un telo di lino, con teli di larghezza cm 53, con passamaneria perimetrale a fondo verde con colonne rosa in discreto stato di conservazione con parziale perdita della tenuta meccanica, lacerazioni e lacune soprattutto nella parte inferiore esposta all'attività antropica, distacchi dal supporto non idonei.

causati dalla sovrapposizione recente e dalla sua rimozione, depositi coerenti e non coerenti su tutte le superfici che offuscano la resa delle stampe ed ingialliscono le fibre del filo intagliando, ingiallimento del tessuto causato dall'esposizione alla luce solare, presenza localizzata di macchie e croste dure provocate da interventi di riciclaggio non idonei.

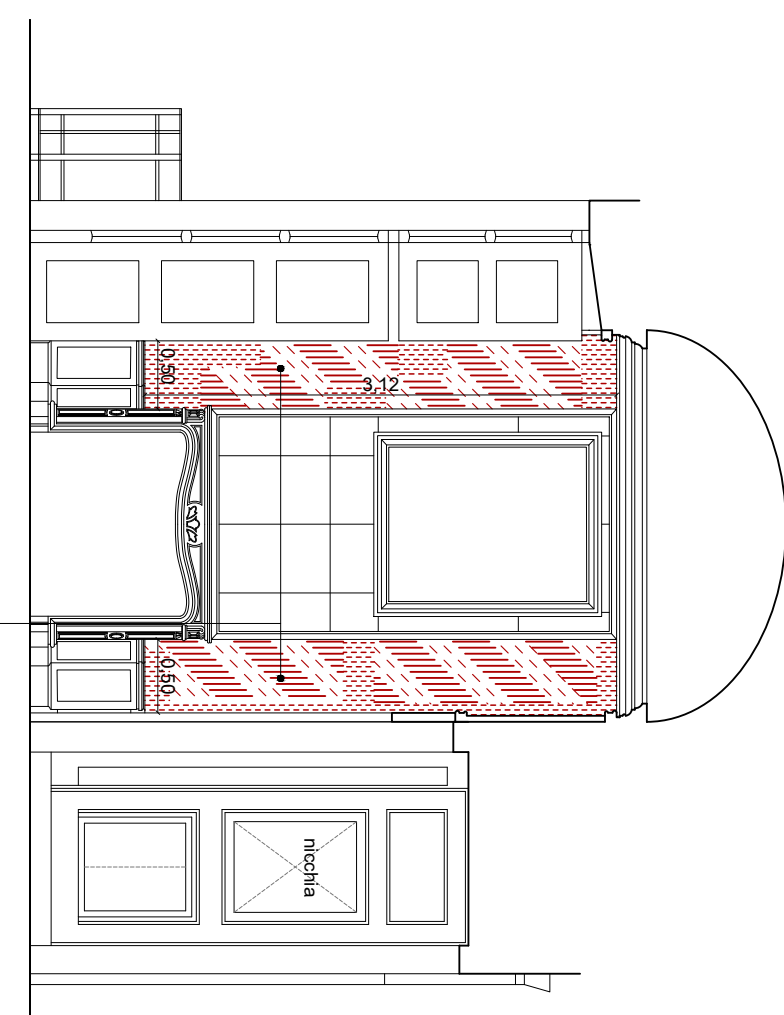
40 Gabinetto da toiletta e andito
Sezione CC'

Tappezzeria in seta liscia di sostituzione rovesciata, con teli di larghezza cm 130 con lacerazioni e lacune localizzate e depositi.

Tappezzeria in percale in pessimo stato di conservazione con numerose lacerazioni e diffuse lacune, depositi di sporco e alterazione cromatica dovuta all'esposizione alla luce e ad intervento di riciclaggio.

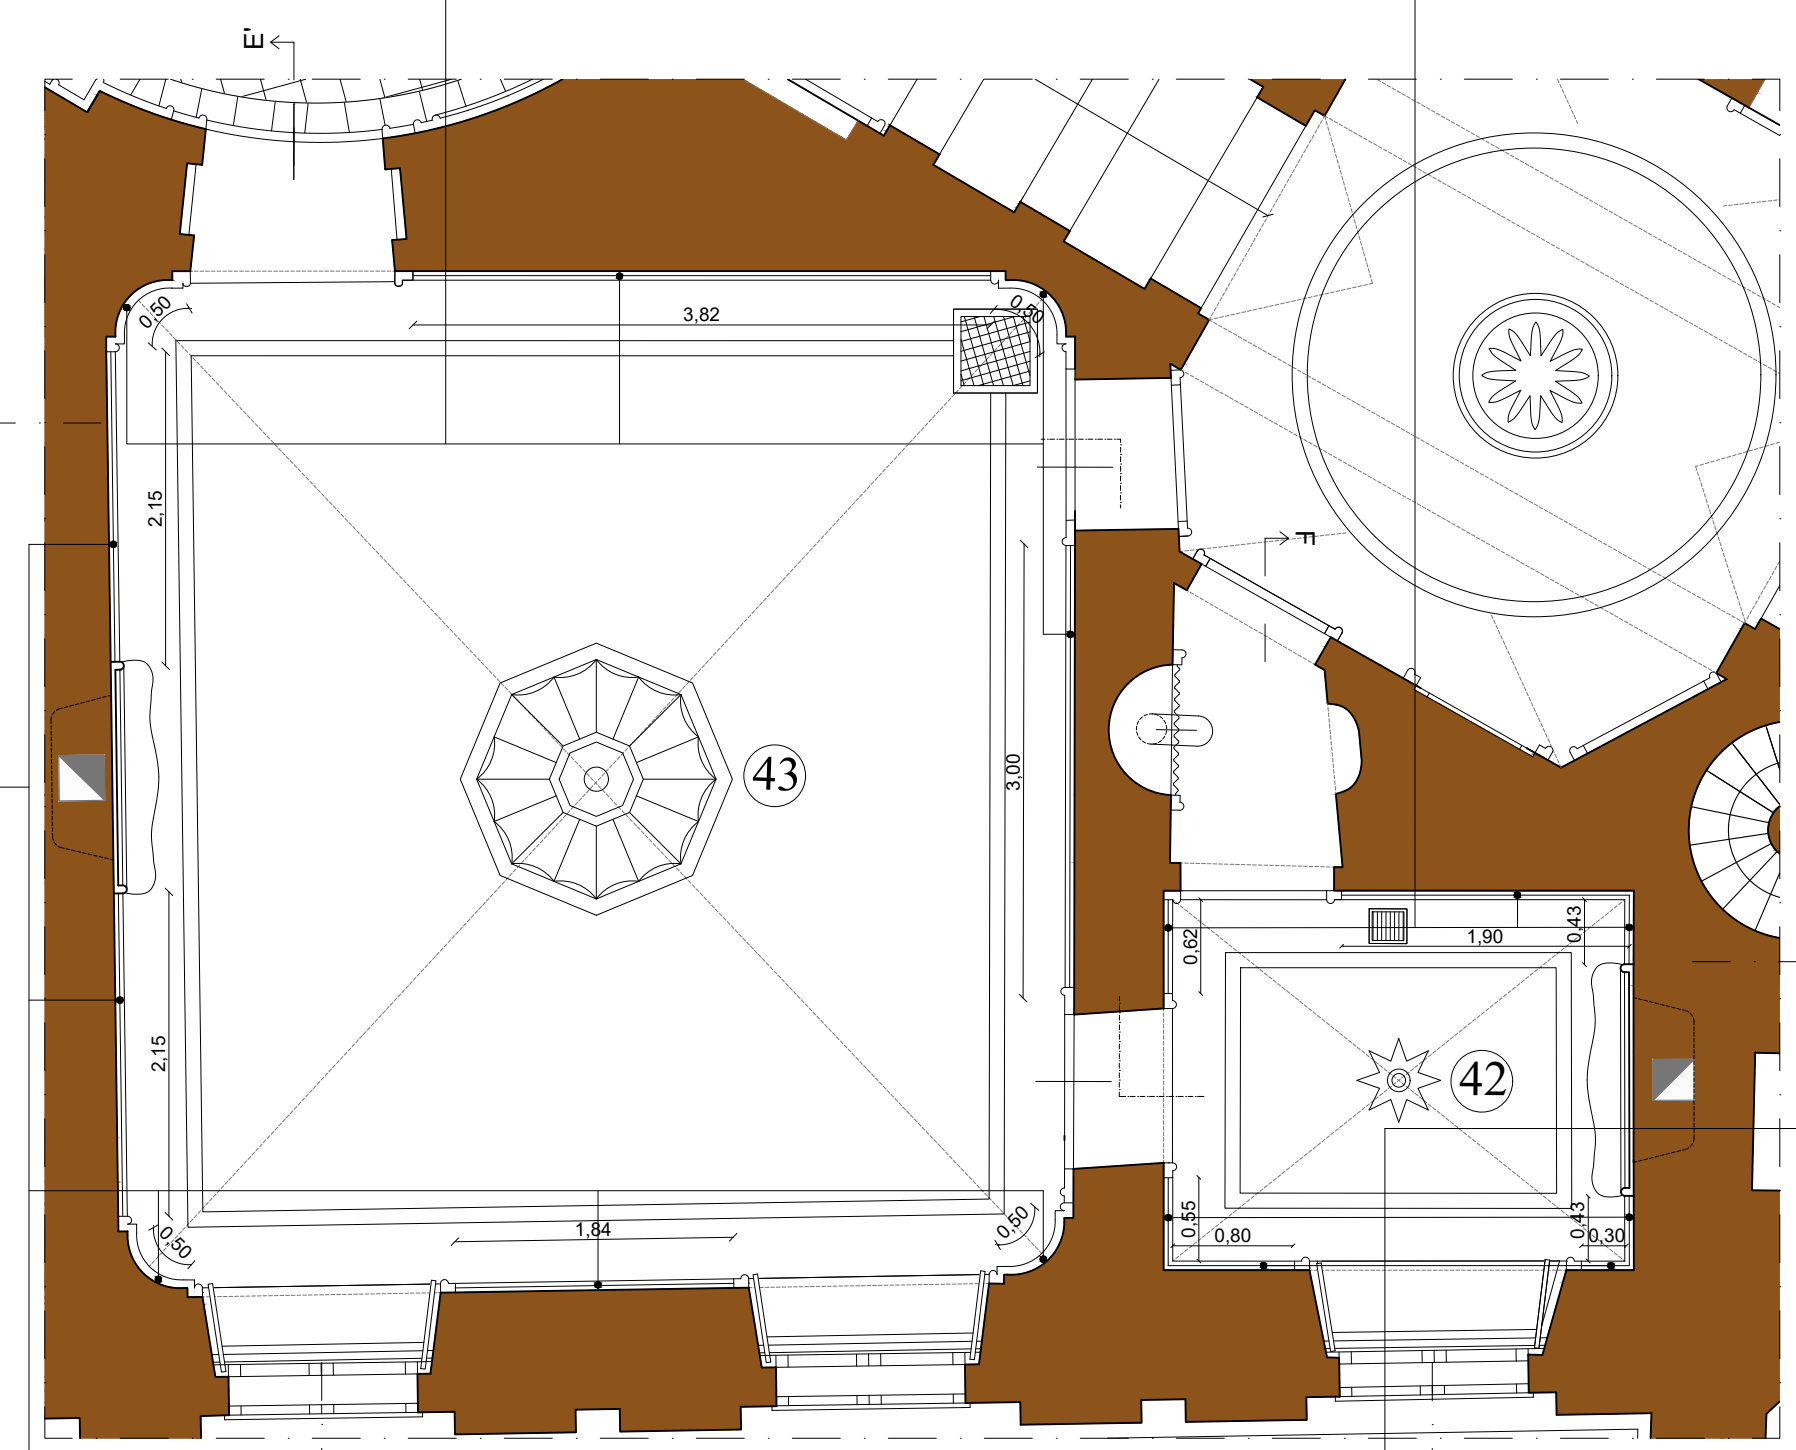
43 Camera da letto
Pianta

Tappezzeria in gros de tour avorio operata a fiori di vari colori supportata da un telo di lino, con teli di larghezza cm 53, con passamaneria perimetrale a fondo verde con colonne rosa in cattivo stato di conservazione con perdita della tenuta meccanica, lacerazioni e lacune soprattutto nella parte inferiore esposta all'attività antropica, depositi coerenti e non coerenti su tutte le superfici che offuscano la resa delle stampe ed ingialliscono le fibre del filo intagliando, ingiallimento del tessuto causato dall'esposizione alla luce solare, presenza di macchie e croste dure provocate da interventi di riciclaggio non idonei.

all'attività antropica, depositi coerenti e non coerenti su tutte le superfici che offuscano la resa delle stampe ed ingialliscono le fibre del filo intagliando, ingiallimento del tessuto causato dall'esposizione alla luce solare, presenza di macchie e croste dure provocate da interventi di riciclaggio non idonei.

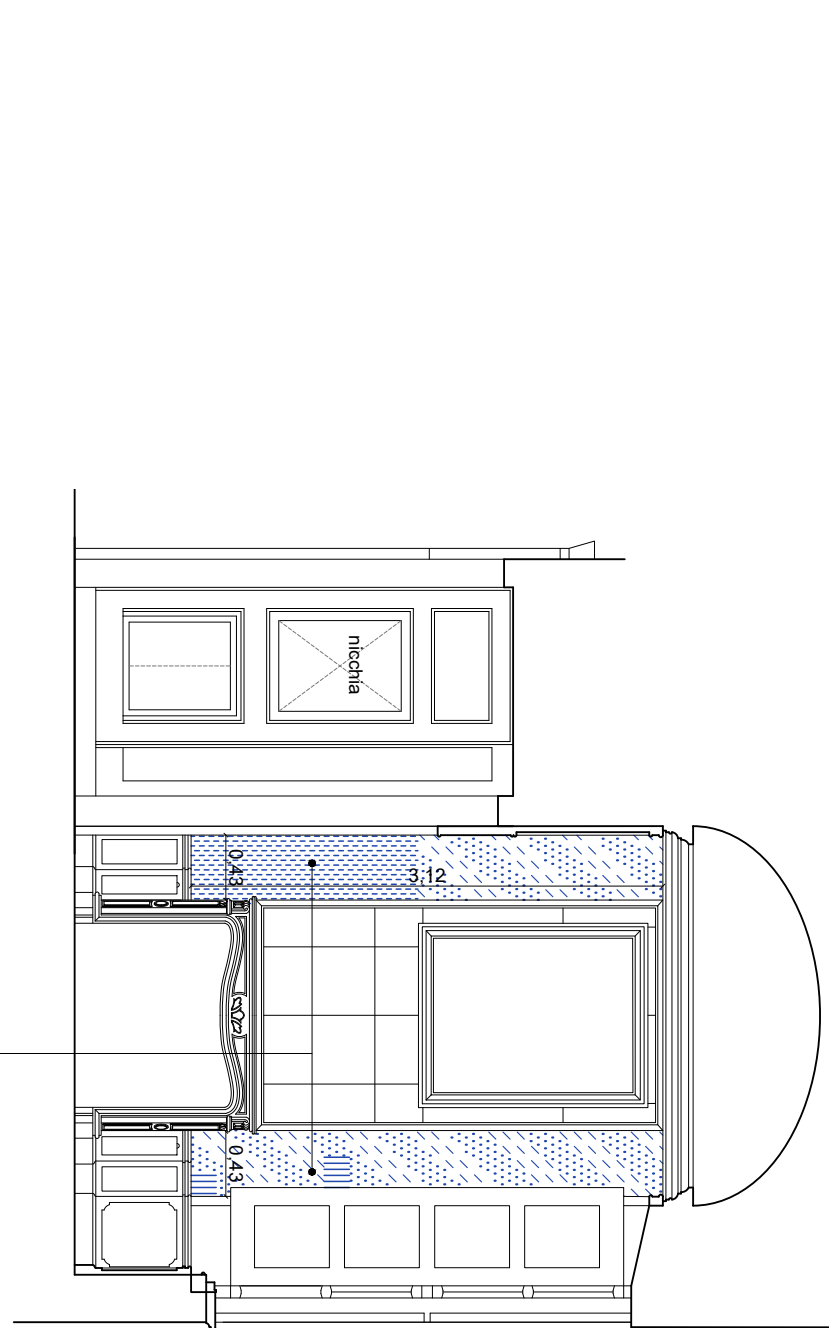
42 Gabinetto da toiletta e andito
Sezione FF'

Tappezzeria in percale in pessimo stato di conservazione con numerose lacerazioni e diffuse lacune, depositi di sporco e alterazione cromatica dovuta all'esposizione alla luce e ad intervento di riciclaggio.
