BASILICA MAGISTRALE DEI SS. MAURIZIO E LAZZARO

OPERE DI RESTAURO E MESSA IN SICUREZZA DELLA CUPOLA E DEL TAMBURNO DELL'AULA

PROGETTO ESECUTIVO

RELAZIONE GENERALE

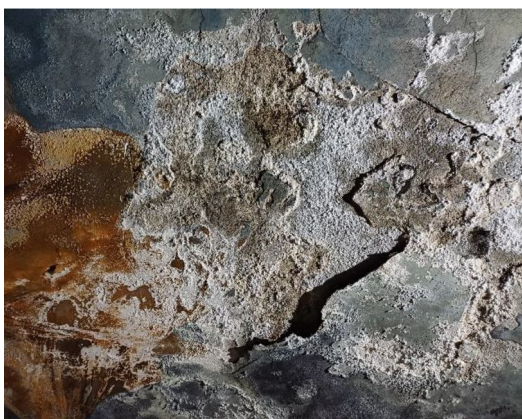
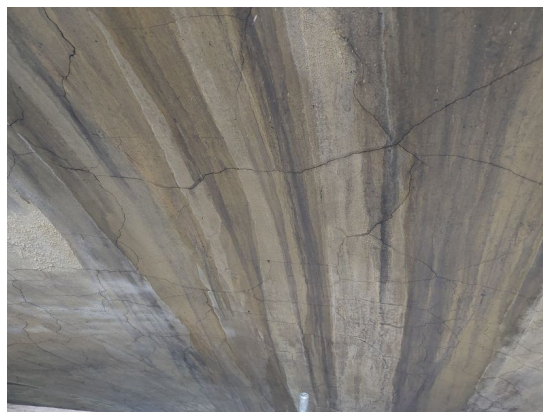
- degradi dovuti a infiltrazioni di umidità, ora risolte, che hanno portato a formazione di efflorescenze, distacchi e sollevamenti dell'intonaco, perdita di materiale, decoesioni dell'intonachino e della pellicola pittorica, dilavamenti

- Si dovrà porre grande attenzione alla fase di preconsolidamento e messa in sicurezza delle parti dipinte a secco, che presentano fenomeni di disgregazione e polverizzazione dei pigmenti, e delle zone con distacchi della pellicola pittorica.

- Data la solubilità di molte delle campiture di colore e rilevata la presenza dei nitrati e dei sali di magnesio, le operazioni di pulizia e asportazione sali dovranno avvenire preferibilmente a secco, limitando l'uso dell'acqua ai casi di effettiva necessità e sempre previ saggi e verifica preliminare.

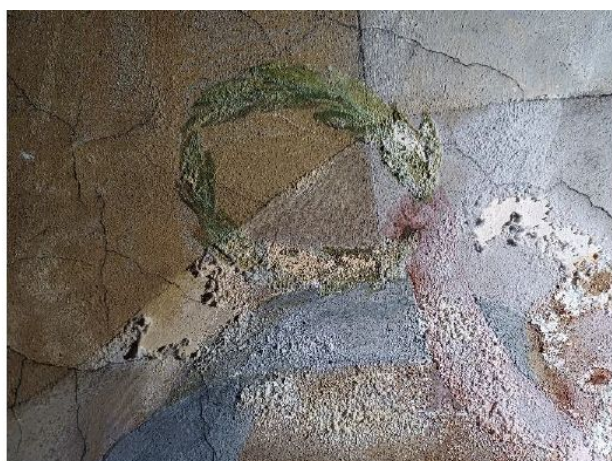
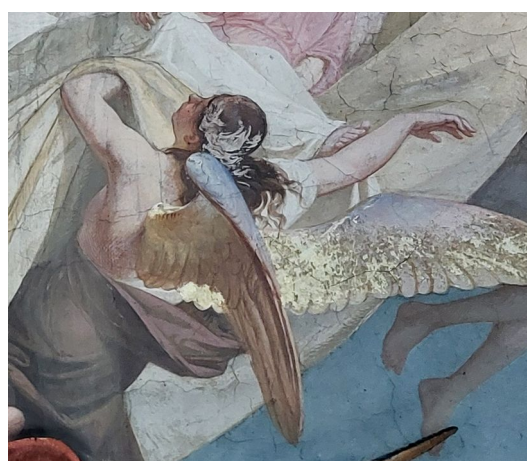
- degradi circoscritti a singole campiture di colore realizzate a secco, consistenti in disgregazione o decoesione della pellicola pittorica, legati alla fragilità dei pigmenti o dei leganti utilizzati in combinazione anche all'umidità ambientale.
