BASILICA MAGISTRALE DEI SS. MAURIZIO E LAZZARO

OPERE DI RESTAURO E MESSA IN SICUREZZA DELLA CUPOLA E DEL TAMBURO DELL'AULA

PROGETTO ESECUTIVO

RELAZIONE TECNICA

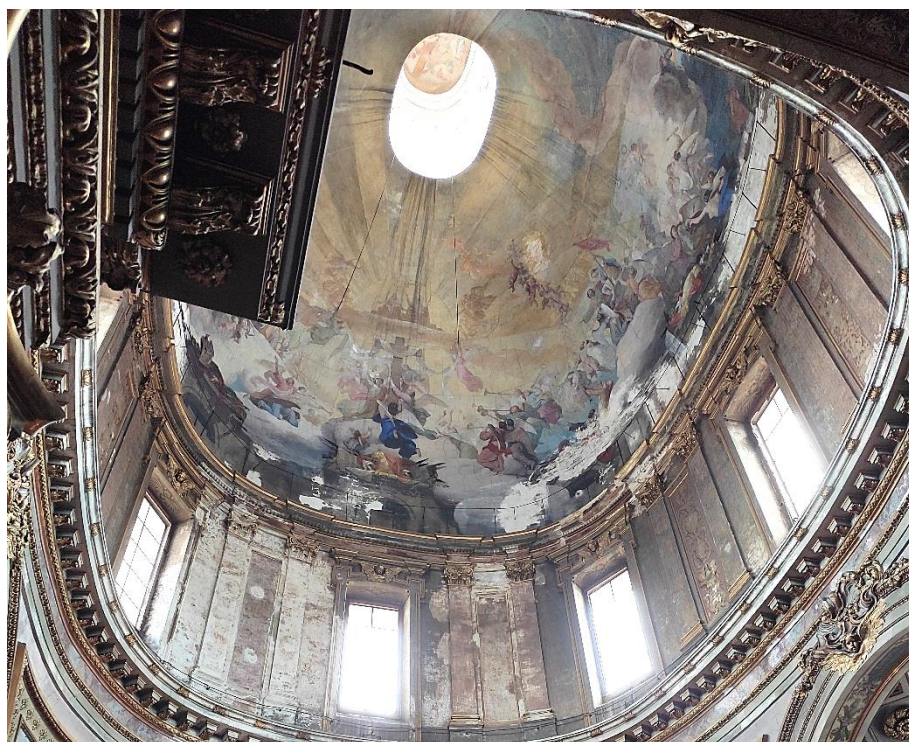
La foto a sinistra, scattata prima del montaggio delle impalcature, mostra una porzione del tamburo e della cupola ripresa dal basso. Le lacune impediscono di apprezzare il rapporto pittorico tra le due strutture, senz'altro nelle intenzioni di Morgari, che il restauro riporterà in essere.

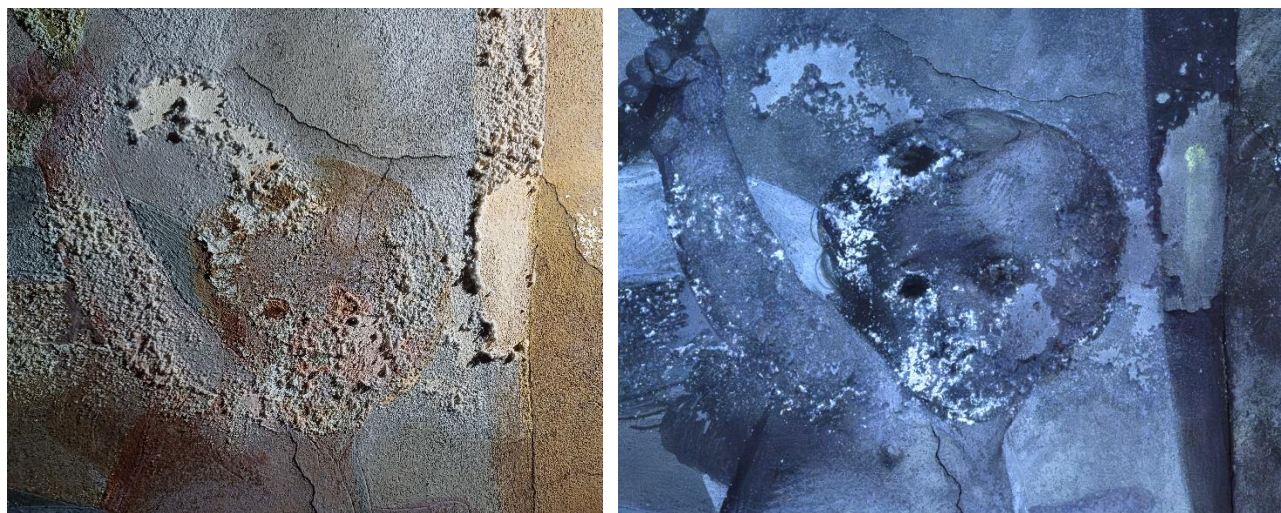
Nelle foto, un particolare dei dipinti degradato dai sali, ripreso a sinistra a luce radente, a destra con luce UV. Quest'ultima tecnica d'indagine potrebbe addirittura supportare il restauratore nella reintegrazione pittorica di una parte altrimenti assai poco leggibile.

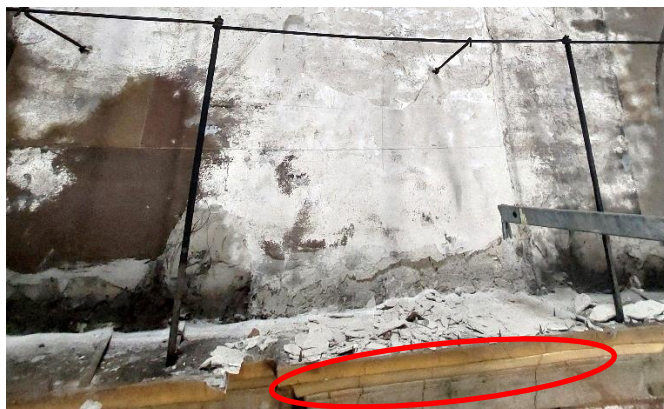
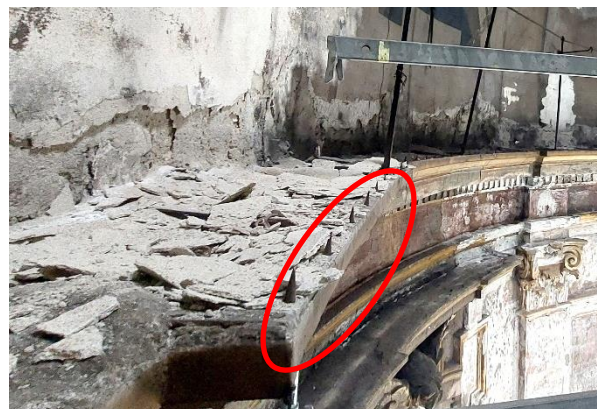
- La documentazione consultata confermerebbe l'assenza di restauri sui dipinti di Morgari, mentre certifica un intervento d'emergenza durante il quale sono state realizzate alcune stuccature, ma solo sugli stucchi del tamburo; pertanto in cupola non è prevista alcuna rimozione di elementi estranei. Sono invece presenti elementi metallici che sono stati applicati nel lanternino per fissare il "baldacchino" in tessuto realizzato dal pittore per distribuire la luce proveniente dall'alto. Questi, tutti i più piccoli ganci o punte applicati sul

cornicione per appendere i paramenti sacri e l'esile mancorrente che ne percorre per intero il perimetro esterno, verranno trattati con inibitore di corrosione e verniciati con un protettivo, previa accurata spazzolatura.

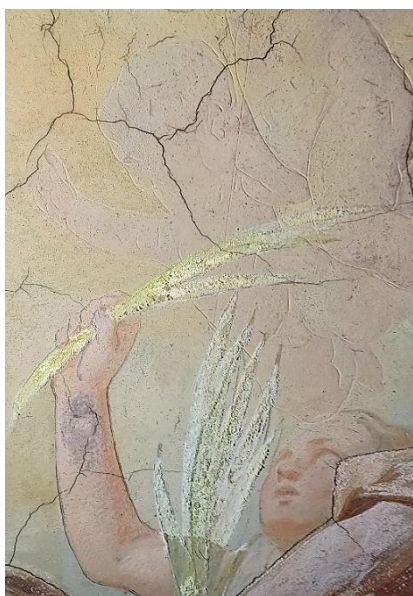
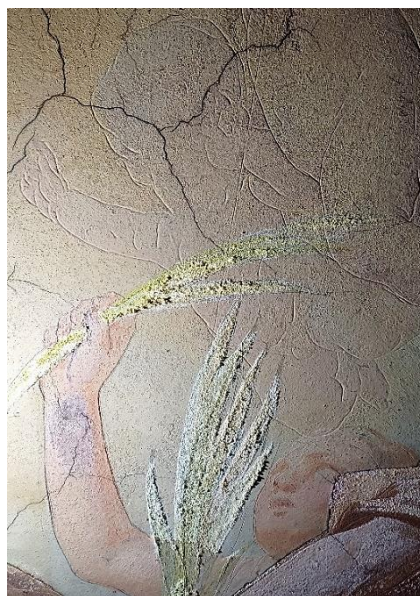
previa veicolazione con acqua e alcool (solitamente non s'impiega una percentuale di alcool elevata, ma in questo caso è necessario aumentarla). Le immagini a sinistra (la prima a luce incidente, la seconda radente dello stesso particolare) mettono in evidenza il peculiare degrado delle foglie di palma, che si distingue nettamente dallo sfondo e dalle figure per contro molto ben conservate.

Dal punto di vista tecnico invece ci mostra come la figura in secondo piano del putto in alto sia stata inizialmente disegnata con l'incisione indiretta tramite cartone e poi

pittoricamente solo abbozzata e risulti quasi invisibile.

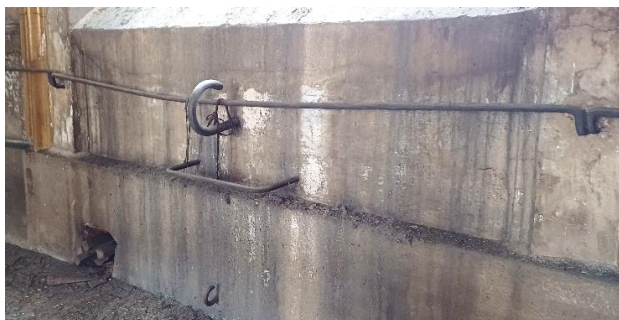
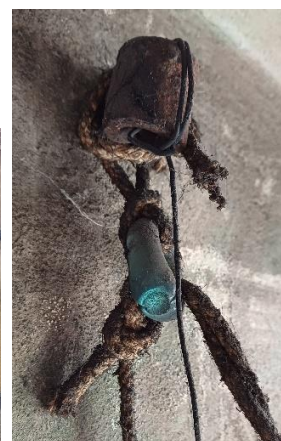
- La documentazione consultata confermerebbe l'assenza di restauri post ottocenteschi anche sui dipinti del tamburo, mentre certifica un intervento d'urgenza sugli stucchi pericolanti durante il quale sono state realizzate alcune stuccature che coinvolgono marginalmente gli intonaci dipinti. Durante il restauro se ne verificherà la congruenza, l'eventuale rimozione meccanica, o anche solo l'abbassamento, e il successivo riempimento delle lacune. Sono invece presenti moltissimi elementi metallici fissati nell'800 a diversi livelli e con diverse funzioni che devono essere conservati. Diverse decine di piccoli ganci o punte sono stati applicati sui bordi dei cornicioni e sulle pareti per appendere i paramenti sacri dedicati alle varie

funzioni; molte staffe avevano invece la funzione di reggere i tendaggi alle finestre o i loro telai, ancora in parte esistenti; grandi ganci, dall'impiego ancora non chiaro (v. foto), sono murati alla base delle finestre; infine sono fissati al muro dei sottili mancorrenti sopra i cornicioni che venivano impiegati come camminamenti (v. foto). Sul bordo degli sginci delle finestre sono fissati inoltre dei curiosi anelli in vetro azzurro entro i quali passavano le corde utilizzate per alzare o abbassare i tendaggi mobili (v. foto sopra a destra). Gli elementi metallici verranno spazzolati, trattati con un inibitore di corrosione e verniciati con un protettivo.

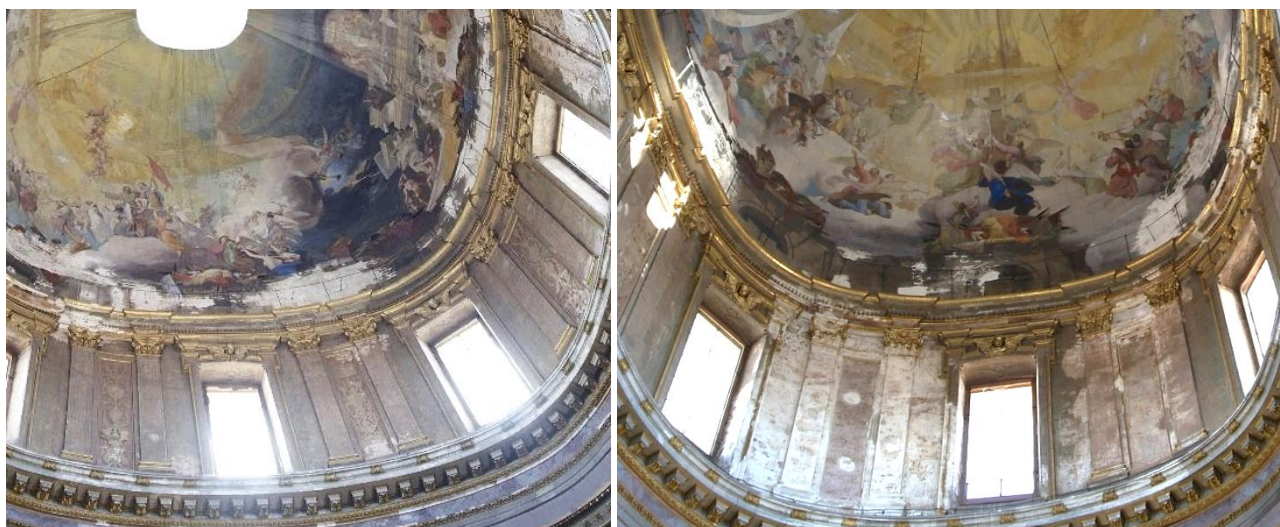
Le foto scattate prima del montaggio delle impalcature mostrano due porzioni della cupola dov'è possibile confrontare i dipinti di Morgari nella parte superiore e quelli di Galli nel tamburo, sia nelle loro diverse valenze cromatiche che in quelle conservative.

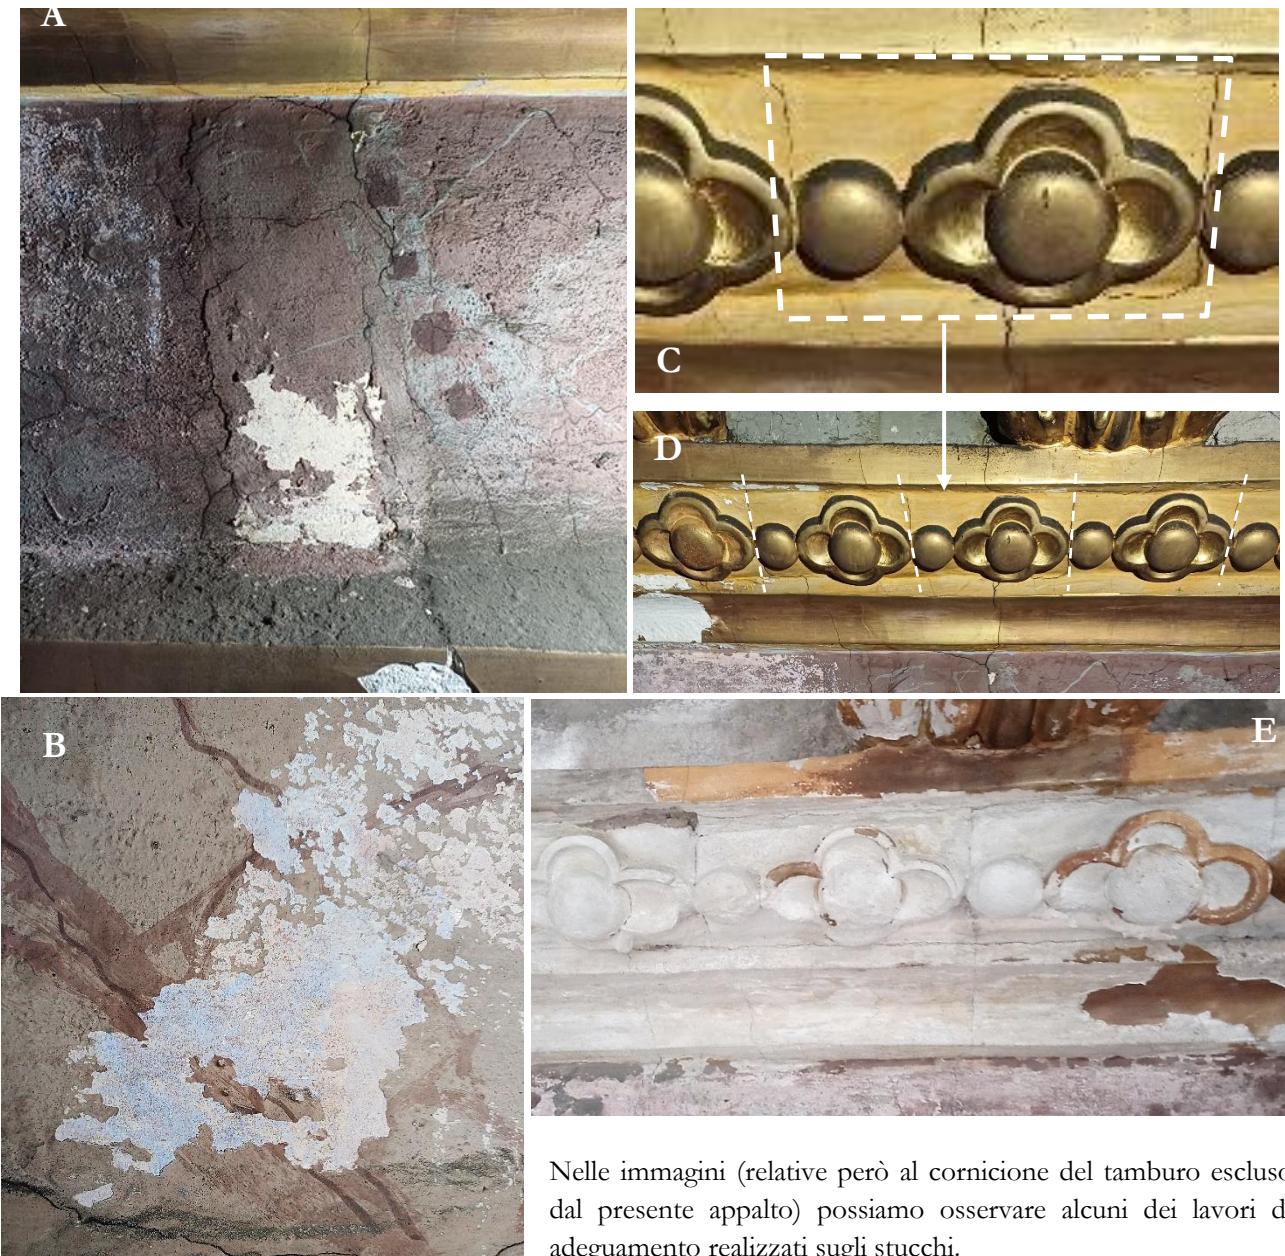
Nelle immagini (relative però al cornicione del tamburo escluso dal presente appalto) possiamo osservare alcuni dei lavori di adeguamento realizzati sugli stucchi.

Nella foto **A** la luce radente evidenzia la presenza, nel cornicione alla base del tamburo, di una stuccatura fatta evidentemente per colmare una lacuna o una crepa, che viene ridipinta come le superfici circostanti. Nella stessa fascia, la caduta della pellicola pittorica del finto marmo ha riportato alla luce la precedente colorazione rosa e azzurra (foto **B**).

nella foto **D**, ma si riconoscono bene anche in quelli degradati che hanno perso la doratura nella foto **E** (l'immagine **C** è un particolare della **D**).
