# BASILICA MAGISTRALE DEI SS. MAURIZIO E LAZZARO

## OPERE DI RESTAURO E MESSA IN SICUREZZA DELLA CUPOLA E DEL TAMBURO DELL'AULA

#### RELAZIONE INDAGINI DIAGNOSTICHE

## RELAZIONE TECNICA INDAGINI SCIENTIFICHE

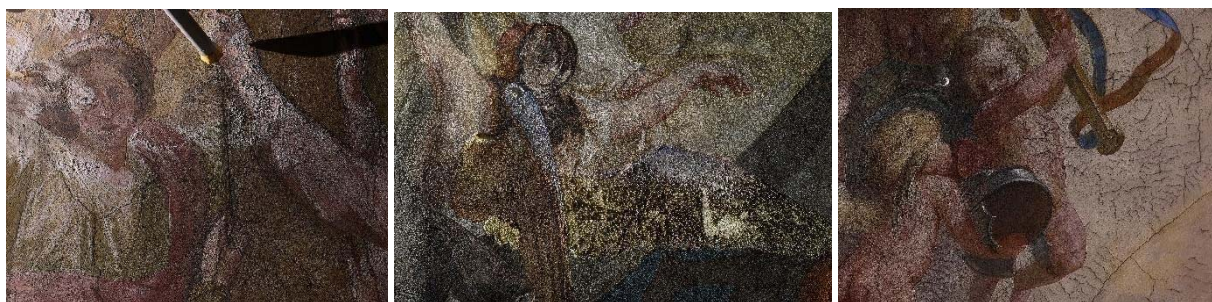
*Figura 1. Fotografie in luce radente di alcuni dettagli caratterizzati da fenomeni di degrado.*

L'osservazione preliminare delle immagini in luce visibile diffusa e radente ha messo da subito in evidenza lo stato di conservazione dell'opera che è apparso, in molte aree, critico. Infatti, si riscontrano estese zone con presenza di efflorescenze saline, crettature della superficie pittorica e campiture cromatiche in cui il colore tende a "sfarinare" e a cambiare di tonalità (fig. 1).

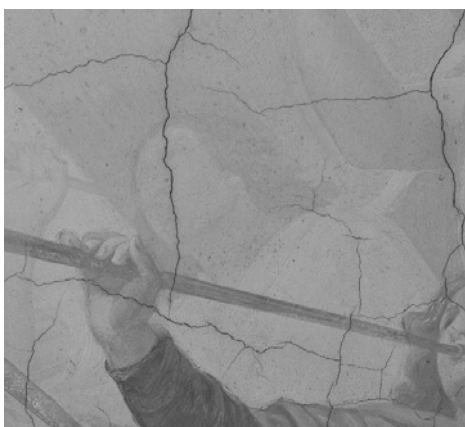
*Figura 2. Disegno preparatorio ad incisione*

La riflettografia infrarossa ha messo in evidenza la presenza di un disegno preparatorio, realizzato con la tecnica dell'incisione indiretta e largamente impiegato in tutta l'opera, come rilevato anche dalla restauratrice. Si nota, infatti, che anche le figure che a livello pittorico sono appena abbozzate sullo sfondo, presentano dei contorni ben delineati (fig. 2). In alcuni casi si identificano dei piccoli ripensamenti, soprattutto nella posizione degli arti o degli oggetti che accompagnano le figure.

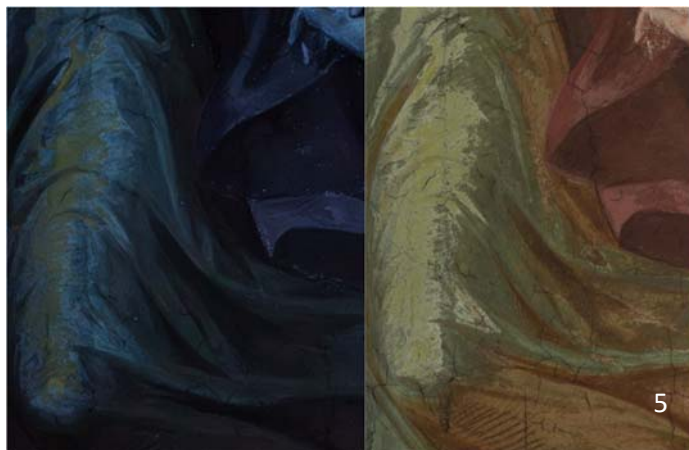
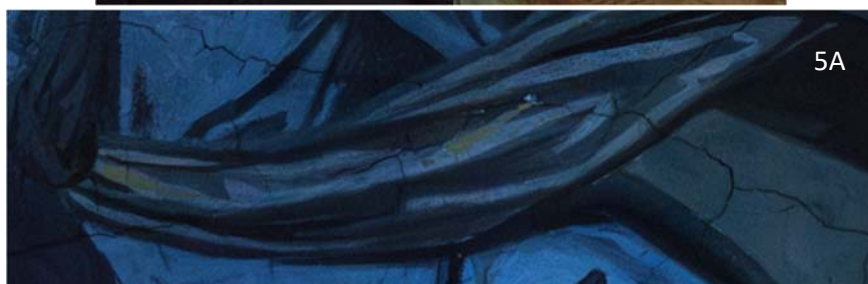
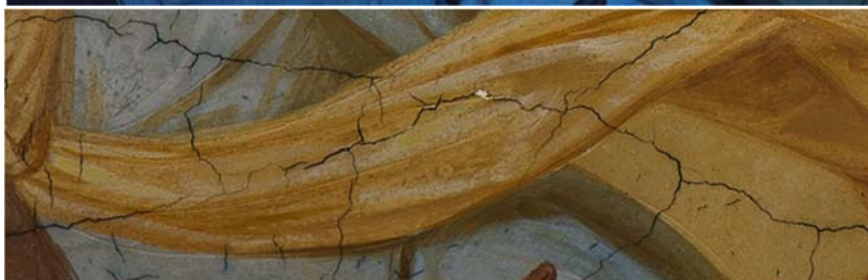
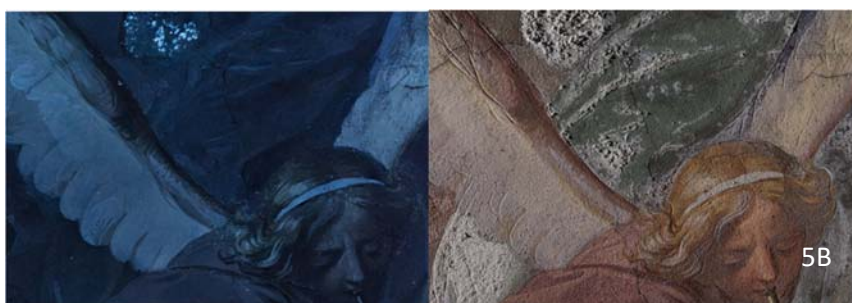
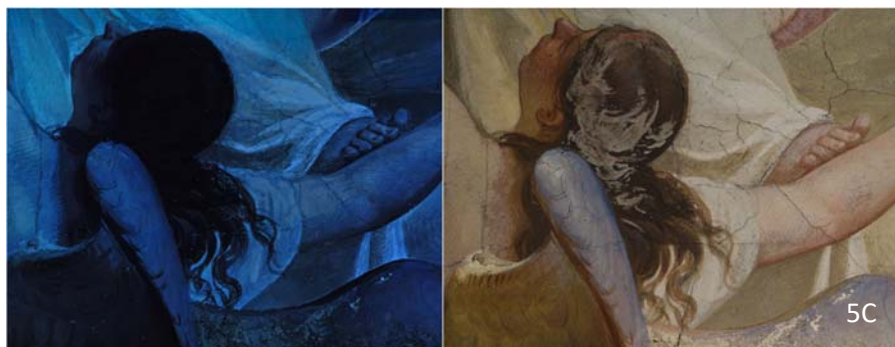
*Figura 5. Finiture della spada a secco; 5A presenza di legante organico; 5B lueggature a calce; 5C presenza di componente gessosa*

Le immagini in fluorescenza indotta da radiazione ultravioletta evidenziano la presenza di diffuse finiture applicate a secco (fig. 5), sia a calce sia con legante organico.

Sulla superficie sono evidenti pennellate di dettaglio che presentano una fluorescenza tipica di un legante organico (fig. 5A). Si osservano anche campiture cromatiche fluorescenti per la calce utilizzata, come ad esempio le lumeggiature chiare (fig. 5B). Inoltre, si osserva una totale assenza di fluorescenza in alcune delle campiture totalmente disgregate e degradate (fig. 5C), indice della presenza di una componente prevalentemente gessosa, come confermato in seguito dalle analisi microinvasive.

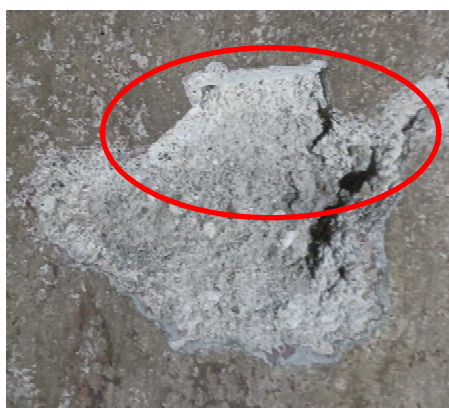
Parte superiore di uno sfondato tra due finestre del tamburo con cornice dorata posto tra lesene, a destra della finestra sopra l'ingresso (lato Ovest).

<p>Il prelievo è stato effettuato sul bordo superiore di una lacuna già esistente.</p> <p>Tutte le superfici del tamburo presentano consistenti problemi conservativi legati alla tecnica esecutiva.</p> <p>I margini della mancanza mostrano una stratificazione di scialbi variamente colorati che testimoniano la preesistenza, rispetto alla fase ultima visibile, sia dell'intonaco sia di altre finiture e/o decorazioni.</p> <p>Le tracce di colore al di sotto della tinta marrone superficiale sono diverse: uno o due verdi, almeno un rosso e almeno un bianco, che potrebbe però essere una preparazione.</p>
SCOPO DELL'INDAGINE	<ul style="list-style-type: none"><li>– Composizione della malta e confronto con quella Ottocentesca della cupola.</li><li>– Sequenza e composizione degli strati di scialbo (pigmenti e leganti).</li><li>– Studio dei pigmenti e dei leganti in particolare dello strato pittorico superficiale.</li><li>– Ricerca di elementi che possano contribuire alla datazione dei vari strati.</li><li>– Ricerca di elementi che contribuiscano alla corretta messa a punto della metodologia di restauro.</li></ul>

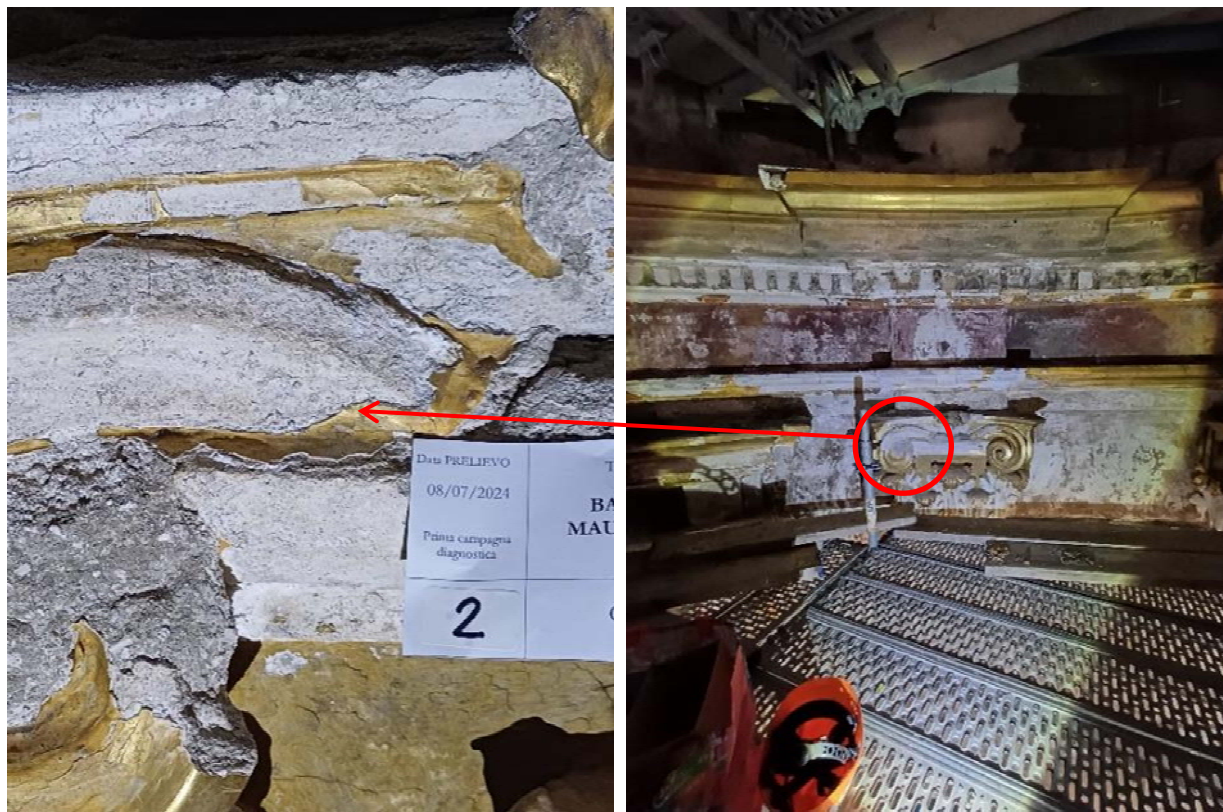
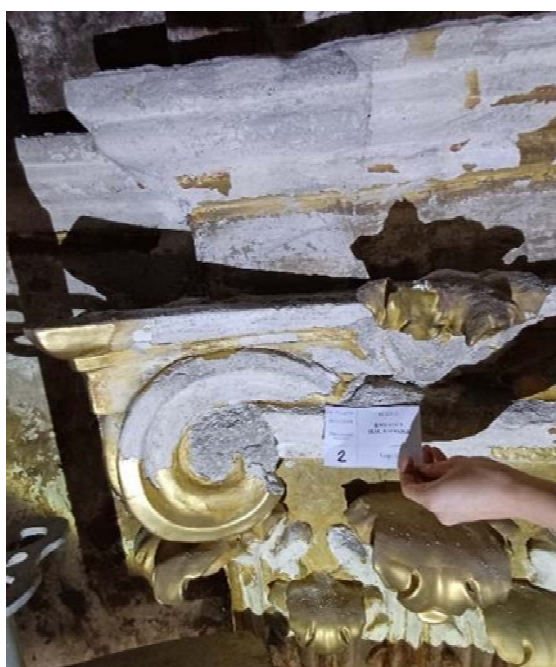
## CAMPIONE N°: 2

Zona centrale del capitello al colmo della seconda lesena a sinistra della finestra al di sopra dell'arco che conduce all'abside (lato Est).

Il prelievo è stato effettuato in una zona degradata del capitello, ai margini di una lacuna.

<p>Il capitello come tutte le superfici del tamburo, presenta consistenti problemi conservativi legati alla tecnica esecutiva.</p> <p>La gessatura sulla quale è stata applicata la doratura mostra numerose crepe, frequenti distacchi e diffuse cadute, soprattutto nelle zone che hanno subito colature d'acqua piovana e infiltrazioni d'umidità.</p>
SCOPO DELL'INDAGINE	<ul style="list-style-type: none"><li>– Studio della doratura e della tecnica di applicazione della foglia d'oro.</li><li>– Analisi compositiva dello strato gessoso di preparazione.</li><li>– Studio dei pigmenti e dei leganti impiegati.</li><li>– Analisi delle eventuali tracce residue degli strati più antichi dello stucco: composizione della malta e della finitura.</li><li>– Ricerca di elementi che contribuiscano alla corretta messa a punto della metodologia di restauro.</li></ul>

**Numero e descrizione del campione:** 2\_malta derivante da un campione prelevato in una zona degradata ai margini di un'ampia lacuna esistente nella zona centrale del capitello al colmo della seconda lesena a sinistra della finestra al di sopra dell'arco che conduce all'abside (lato Est).

**Campione 02<sup>1</sup> / Campione stratigrafico prelevato in una zona degradata ai margini di un'ampia lacuna esistente nella zona centrale del capitello al colmo della seconda lesena a sinistra della finestra al di sopra dell'arco che conduce all'abside (lato Est).**

**Numero e descrizione del campione:** Campione 02/ Campione stratigrafico prelevato in una zona degradata ai margini di un'ampia lacuna esistente nella zona centrale del capitello al colmo della seconda lesena a sinistra della finestra al di sopra dell'arco che conduce all'abside (lato Est).

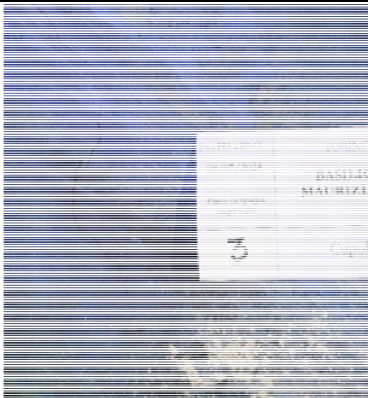
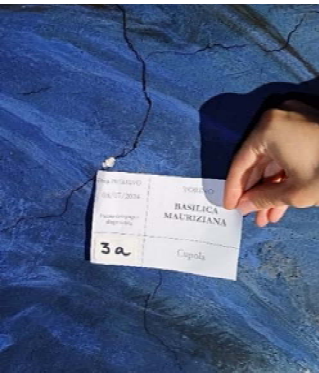
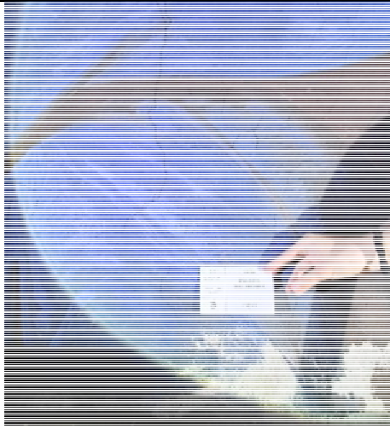
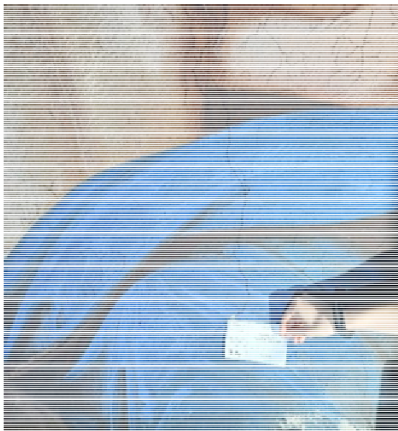
## CAMPIONI N°: 3 e 3a

I prelievi vengono eseguiti sulla veste blu di una delle due figure dipinte di spalle nella porzione orientata verso Sud della cupola, poco al di sopra della sua base.

DESCRIZIONE	<p>Il <b>campione 3</b> è costituito da materiale incoerente, nello specifico di pigmento blu che presenta importanti problemi di coesione e di adesione al supporto; è stato infatti asportato passando semplicemente il pennello sulla superficie, senza incontrare alcuna resistenza e distaccandosi con estrema facilità.</p> <p>Il <b>campione 3a</b> è invece stato prelevato a bisturi, utilizzando una crepa esistente e ha coinvolto l'intonaco con la relativa pellicola pittorica.</p> <p>In entrambi i casi l'intensità del colore blu suggerisce di approfondire la natura del pigmento impiegato, mentre il degrado disomogeneo, ma significativo, pone dubbi in merito al legante ad esso associato.</p>
SCOPO DELL'INDAGINE	<p><b>Campione 3</b></p> <ul style="list-style-type: none"> <li>– Natura del pigmento e dei leganti impiegati.</li> <li>– Studio dei fenomeni di degrado.</li> <li>– Ricerca di elementi che contribuiscano alla corretta messa a punto della metodologia di restauro.</li> </ul> <p><b>Campione 3a</b></p> <ul style="list-style-type: none"> <li>– Composizione della malta e confronto con quella del tamburo.</li> </ul>

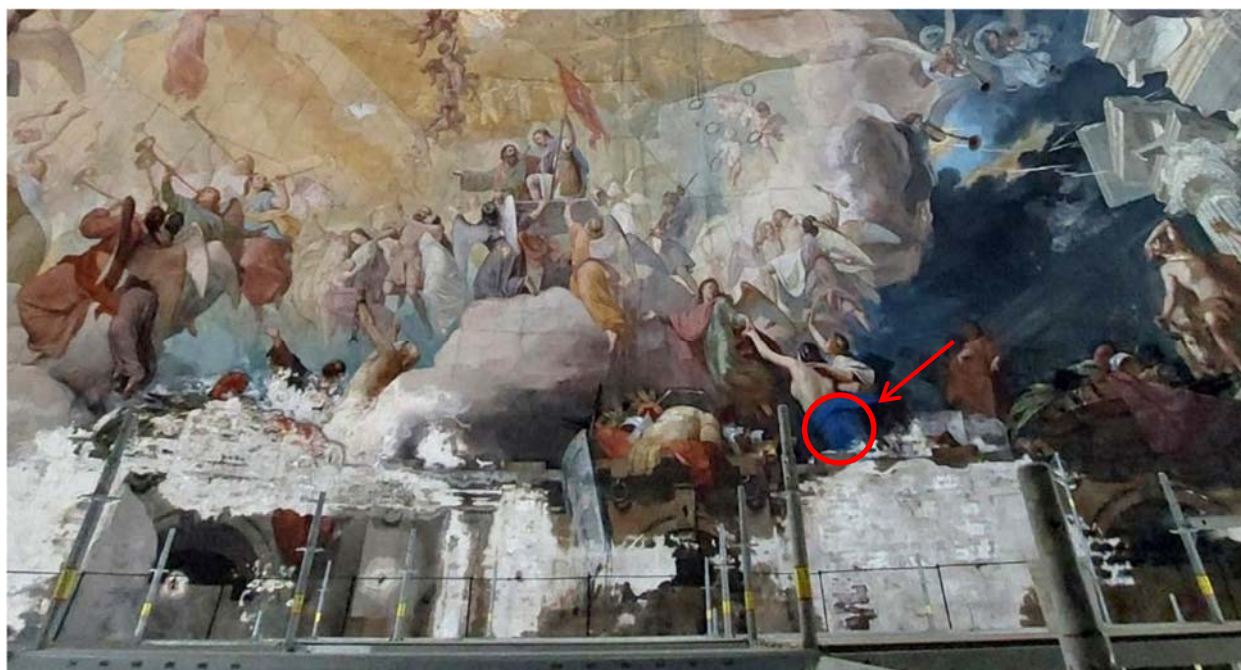
CAMPIONI N°: 4 e 4a

I prelievi vengono eseguiti sull'ala destra dell'angelo basso posto di spalle che regge il grande drappo sotto la figura allegorica della Fede, al centro della scena orientata verso Nord, poco al di sopra della base della cupola.

DESCRIZIONE	<p>Il <b>campione 4</b> è costituito da frammenti dello strato pittorico superficiale che presenta importanti problemi di coesione e di adesione al supporto; è stato infatti prelevato con un piccolo pennello morbido, senza incontrare resistenza e distaccandosi con estrema facilità.</p> <p>Il <b>campione 4a</b> è invece stato asportato a bisturi, in una zona della stessa ala che si presenta relativamente meglio conservato, prelevando l'intonaco con la relativa pellicola pittorica.</p> <p>Come per il prelievo <b>3</b> e <b>3a</b>, il degrado disomogeneo, ma significativo, pone dubbi in merito al legante impiegato.</p>
SCOPO DELL'INDAGINE	<p><b>Campione 4</b></p> <ul style="list-style-type: none"><li>– Natura del pigmento e dei leganti impiegati.</li><li>– Studio dei fenomeni di degrado.</li><li>– Ricerca di elementi che contribuiscano alla corretta messa a punto della metodologia di restauro.</li></ul> <p><b>Campione 4a</b></p> <ul style="list-style-type: none"><li>– Composizione della malta e confronto con quella del tamburo.</li><li>– Studio dei pigmenti e dei leganti.</li><li>– Studio dei fenomeni di degrado.</li><li>– Ricerca di elementi che contribuiscano alla corretta messa a punto della metodologia di restauro.</li></ul>

**Numero e descrizione del campione:** 4\_campione ottenuto da un prelievo sull'ala destra dell'angelo basso posto di spalle che regge il grande drappo sotto la figura allegorica della Fede, al centro della scena orientata verso Nord, poco al di sopra della base della cupola.

**Numero e descrizione del campione:** 4a\_campione ottenuto da un prelievo sull'ala destra dell'angelo basso posto di spalle che regge il grande drappo sotto la figura allegorica della Fede, al centro della scena orientata verso Nord, poco al di sopra della base della cupola.

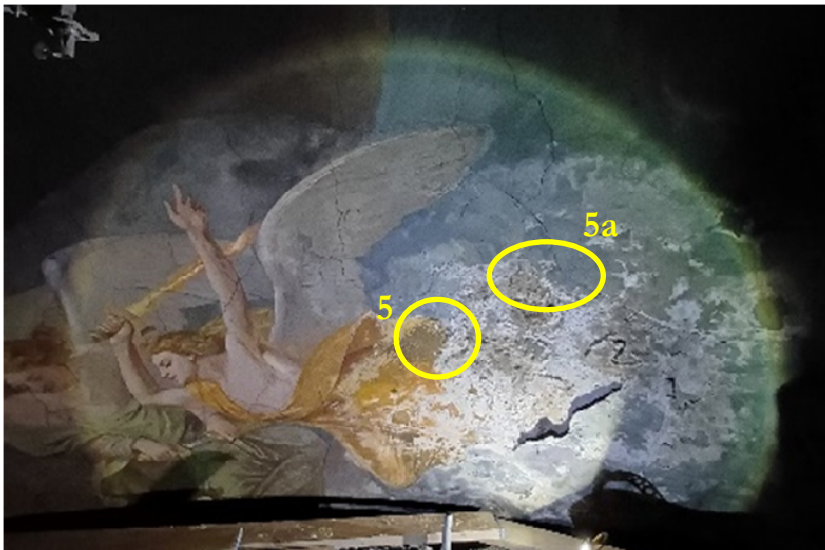
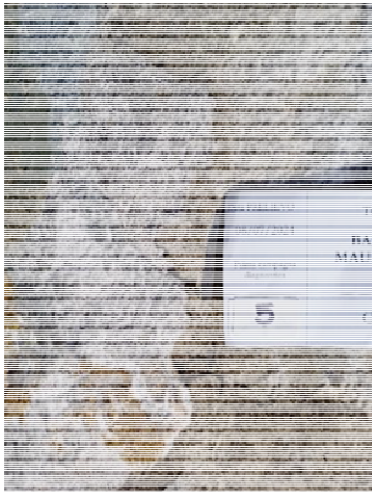
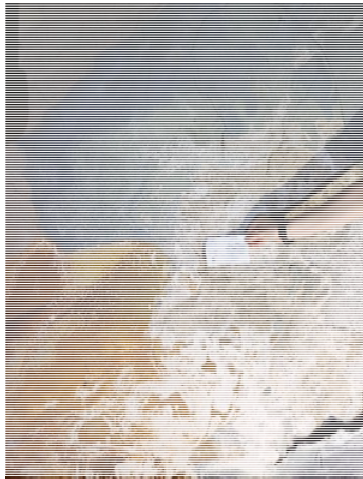
CAMPIONI N°: 5 e 5a

I prelievi vengono eseguiti in una zona estremamente degradata del dipinto nella porzione Nord/Ovest della metà superiore della cupola, tra

<p>la veste gialla di un angelo e il cielo che divide la scena col crollo del tempio dal grande drappo che fa da sfondo al trionfo della Fede.</p>

DESCRIZIONE	<p>Il <b>campione 5</b> è costituito da un frammento dello strato pittorico composto da intonaco superficiale e pellicola pittorica che presenta importanti problemi di coesione e di adesione al supporto, determinati dalla formazione di sali dovuti a un'infiltrazione di acqua dalle coperture.</p>

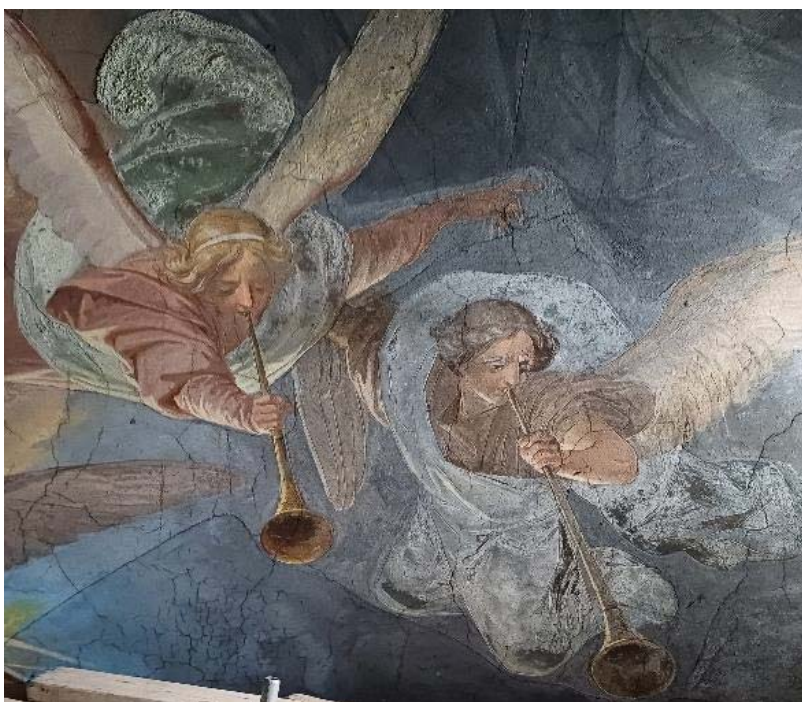
## CAMPIONI N°: 6 e 6a

I prelievi vengono eseguiti sul mantello verde dell'angelo tibicino posto sopra il tempio, nella porzione Ovest della cupola.

<p>DESCRIZIONE</p>	<p>Il campione <b>6</b> è costituito da materiale incoerente bianco (efflorescenza salina) prelevato dalla superficie con l'ausilio di un pennello.</p> <div data-bbox="497 403 925 965"></div> <div data-bbox="1011 407 1430 958"></div> <p>Il campione <b>6a</b> è invece stato prelevato a bisturi, dal manto verde al margine col cielo, che si presenta meglio conservato, asportando un frammento d'intonaco con la relativa pellicola pittorica. La finalità del prelievo è quella di indagare la causa della particolare distribuzione del degrado, che si limita in modo anomalo alla sola campitura verde.</p> <div data-bbox="491 1229 919 1792"></div> <div data-bbox="941 1229 1430 1874"></div>
<p>SCOPO DELL'INDAGINE</p>	<p>Campione <b>6</b> – Natura dei sali.</p>

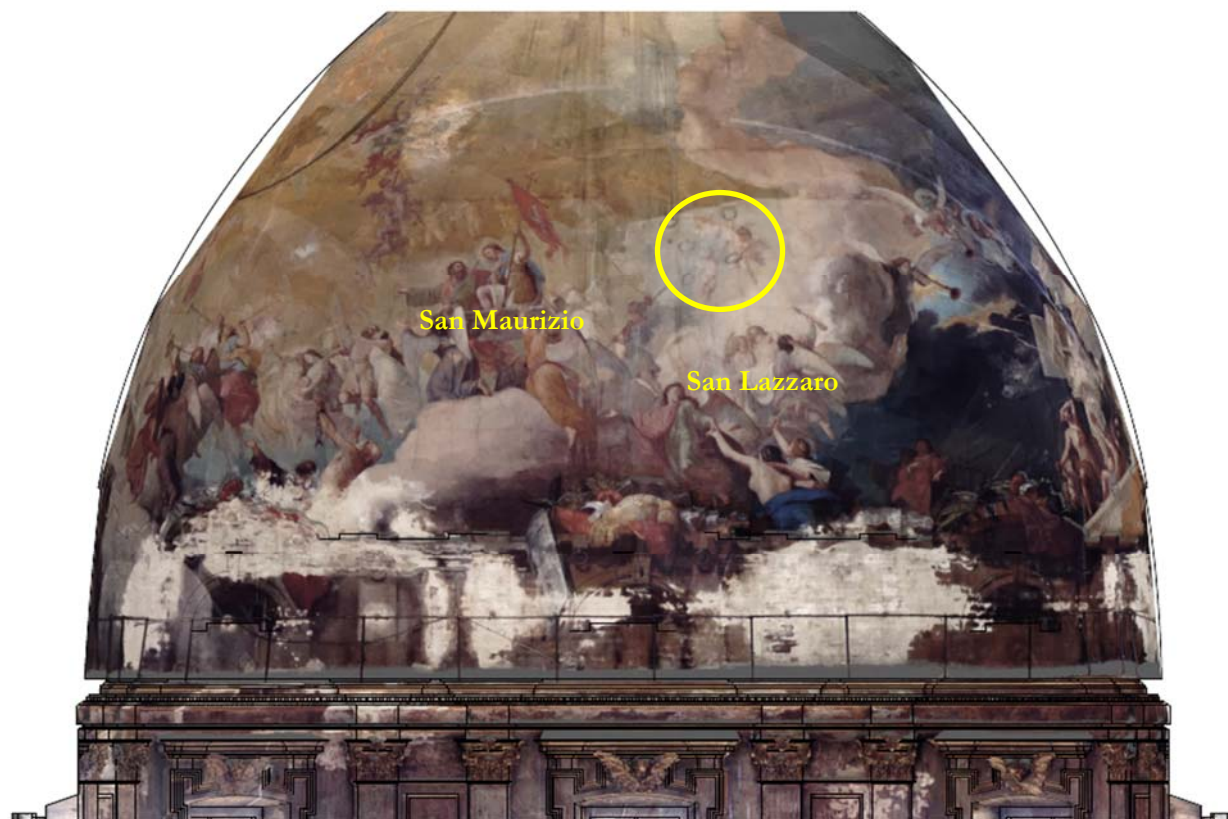
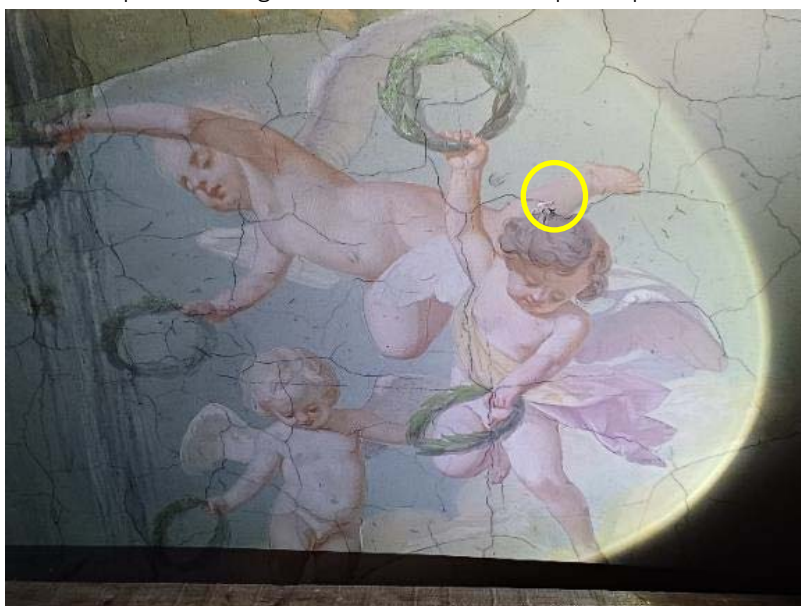
## CAMPIONE N°: 7

Il prelievo viene eseguito sulla gamba di uno degli angeli che si librano sopra la figura di San Lazzaro, nel lato Sud della cupola; in particolare dietro i capelli dell'angelo castano collocato in primo piano.

DESCRIZIONE	<p>Il campione è stato prelevato con l'ausilio di un piccolo scalpello, sul margine di una lacuna prodotta dal un calcinarolo, per indagare la composizione della campitura rosa, ovvero per comprendere come siano stati realizzati gli incarnati</p> <div data-bbox="612 495 957 949"></div> <div data-bbox="1104 508 1430 936"></div>
SCOPO DELL'INDAGINE	<ul style="list-style-type: none"><li>– Natura dei pigmenti utilizzati.</li><li>– Tecnica pittorica impiegata.</li><li>– Composizione della malta e confronto con quella del tamburo.</li></ul>

Campione 7 / campione ottenuto dalla gamba di uno degli angeli che si librano sopra la figura di San Lazzaro, nel lato Sud della cupola; in particolare dietro i capelli dell'angelo castano collocato in primo piano.	Dolomite, idrossido di magnesio
Campione 8 / campione di pigmento blu derivato dal manto blu dell'angelo posto di spalle sotto la croce, al centro della porzione Est della cupola (raffigurazione del Trionfo della Croce).	Gesso, silicati, calcite, ossalati
Campione 8 / estrazione in etanolo del campione di pigmento blu derivato dal manto blu dell'angelo posto di spalle sotto la croce, al centro della porzione Est della cupola (raffigurazione del Trionfo della Croce).	Silicati, gesso, calcite/carbonati, sostanza organica di natura grassa e proteica, ossalati
Campione 9a / campione di pigmento rosso ottenuto dalla veste rossa (il risvolto più scuro) dell'angelo tibicino in primo piano rispetto alla schiera angelica posta a destra della Croce, nella porzione Sud Est della cupola.	Gesso, silicati, carbonati, ossalati

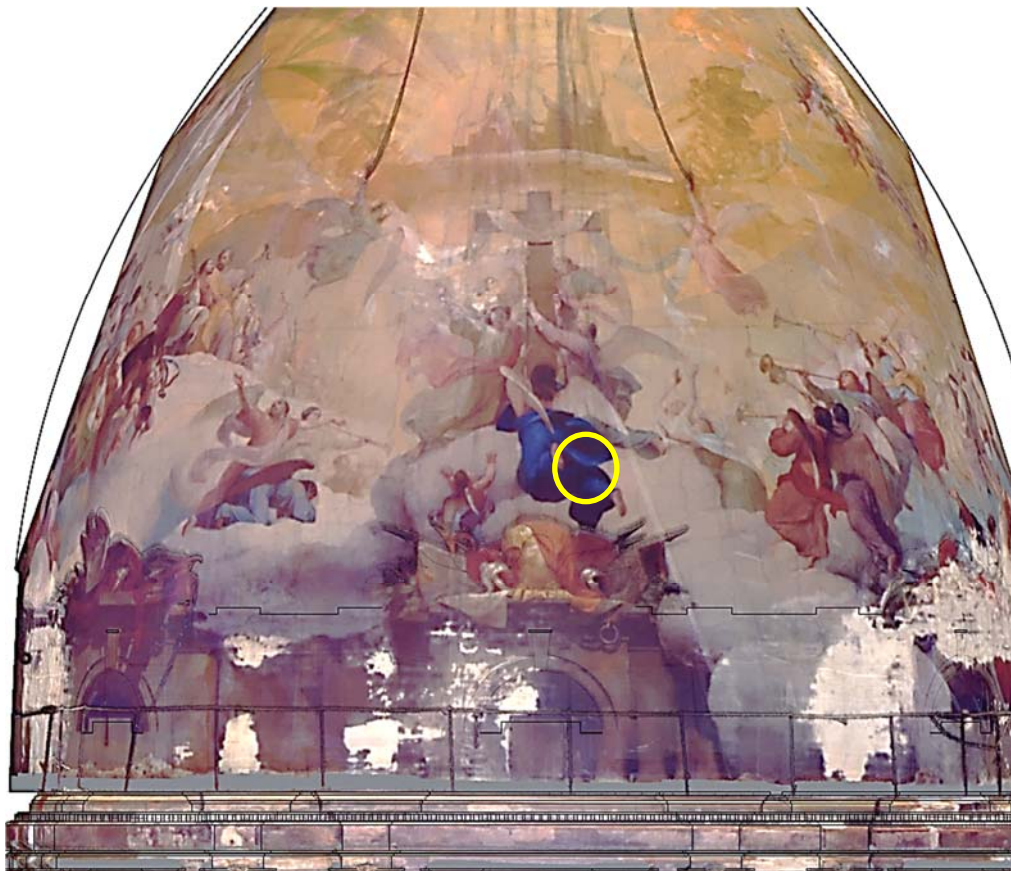
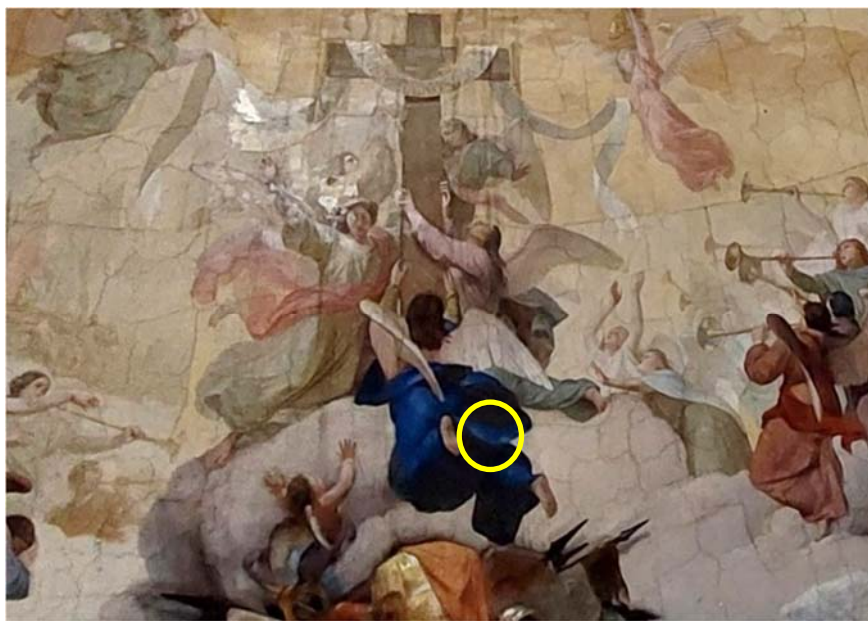
CAMPIONE N°: 8

Il prelievo viene eseguito sul manto blu dell'angelo posto di spalle sotto la croce, al centro della porzione Est della cupola (raffigurazione del Trionfo della Croce).

DESCRIZIONE	<p>Il campione è stato prelevato a bisturi, sfruttando una piccola fessurazione già esistente, da una campitura blu molto intensa.</p> <p>La zona è in buono stato conservativo, si rileva solo la presenza del deposito di una fine polvere nera proprio sulla fessurazione utilizzata, così come in tutte quelle presenti sul dipinto della cupola.</p>

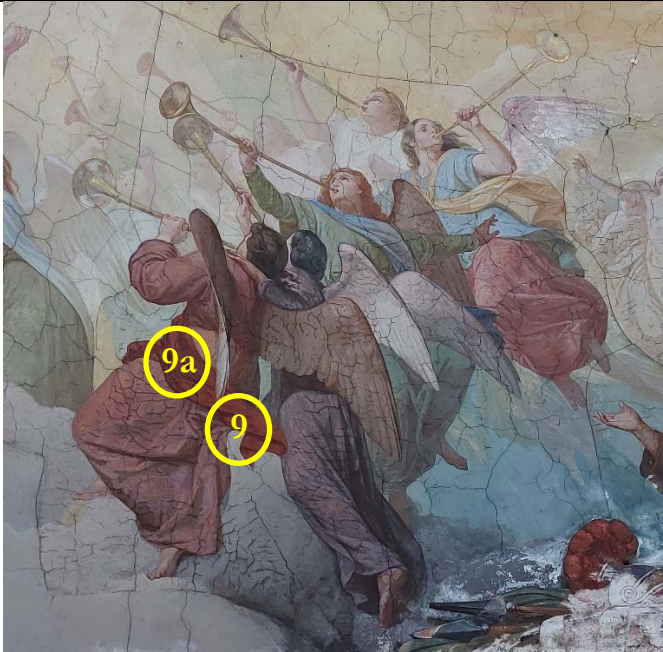
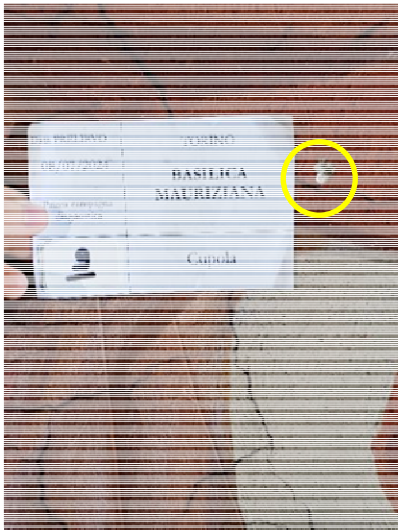
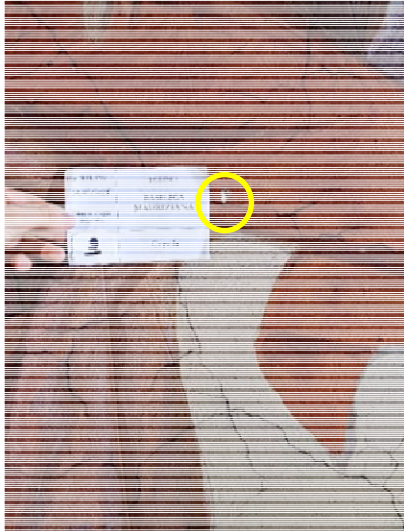
I prelievi vengono eseguiti sulla veste rossa (il risvolto più scuro) dell'angelo tibicino in primo piano rispetto alla schiera angelica posta a destra della Croce, nella porzione Sud Est della cupola.

DESCRIZIONE	<p>Il campione <b>9</b> è stato prelevato impiegando un piccolo scalpello affilato in una campitura apparentemente in buono stato di conservazione. Il frammento è composto sia dall'intonaco che dalla pellicola pittorica.</p> <div style="display: flex; justify-content: space-around;">

</div> <p>Il campione <b>9a</b>, è stato raccolto a bisturi ad alcuni centimetri di distanza dal precedente, sulla stessa veste, ma in una zona dove la pellicola pittorica presenta problemi di adesione e coesione. Alcuni dei tratteggi scuri con i quali sono state realizzate le ombre del drappeggio si presentano anche leggermente lucidi.</p>

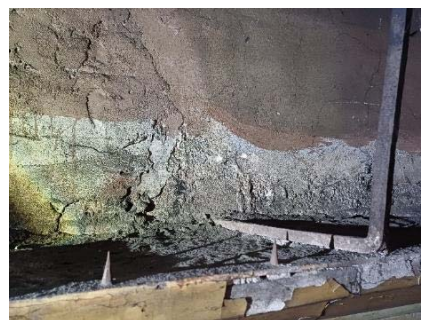
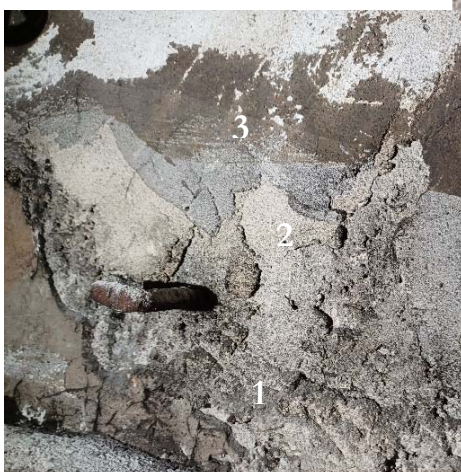
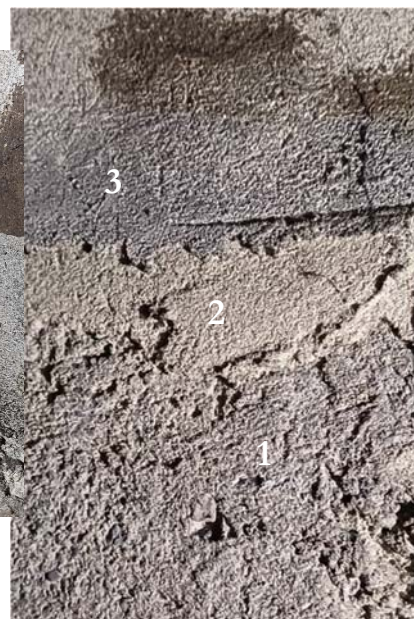
I prelievi vengono eseguiti alla base della cupola, verso Sud /Est, poco sopra il cornicione, in una zona dove non è stata stesa la pellicola pittorica e l'intonaco è rimasto a vista.

L'intonaco è stato applicato sommariamente, perché questa parte della volta non è visibile dal basso, e quindi non copre del tutto la parete sino al bordo del cornicione lasciando trasparire la propria stratificazione. In merito, riproponiamo quanto già specificato nella relazione introduttiva.

Lo strato intermedio (2) ha un colore un po' più caldo e risulta realizzato con inerti più fini. Le prime analisi svolte mostrano la possibilità che questo strato, oltre a calce e sabbia contenga anche una percentuale di gesso, ma attenderemo i risultati definitivi.

Lo strato più superficiale (3) è quello che accoglie la pittura, è abbastanza sottile ed è, per quanto chiaro, il più grigio di tutti.

I campioni sono costituiti da sola malta.

Non presentano in apparenza problemi conservativi.

Sono tutti stati prelevati con l'ausilio di un piccolo scalpello rivelandosi ben adesi e coesi, senza mostrare particolari differenze di compattezza.
SCOPO DELL'INDAGINE	Per tutti i campioni: – Composizione e caratteristiche petrografiche delle malte. – Comparazione tra gli strati. – Studio dei fenomeni di degrado.

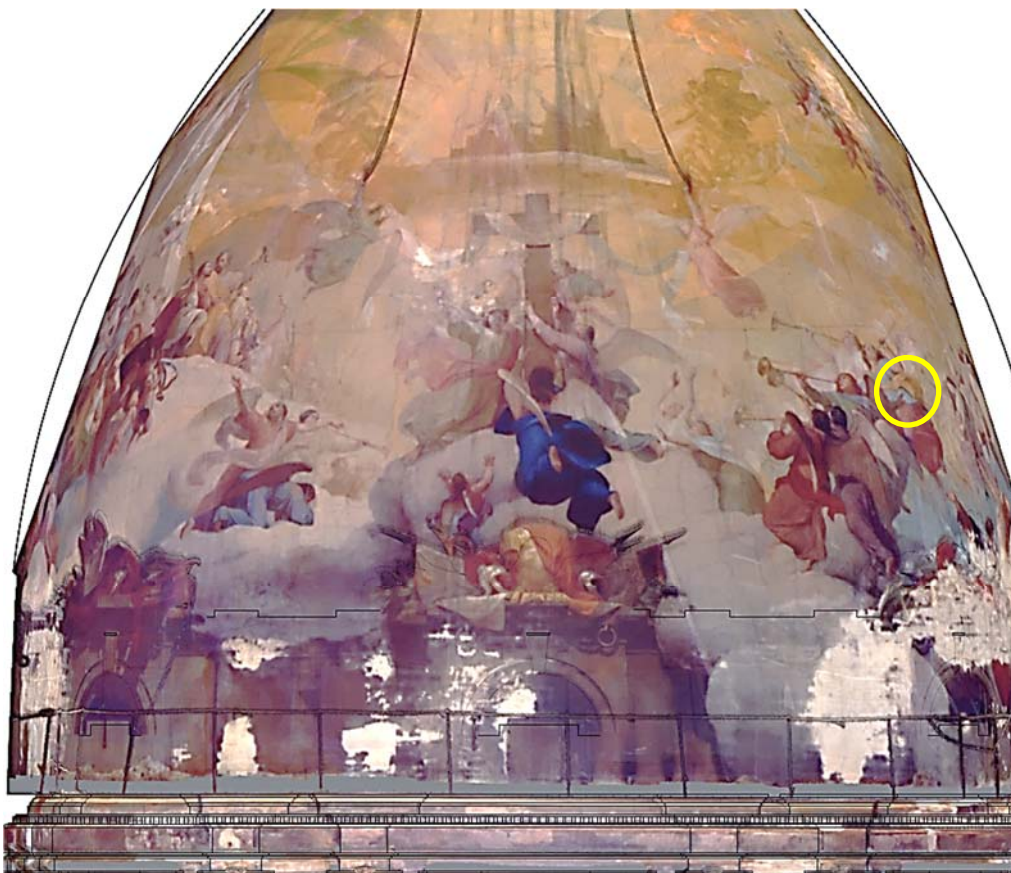
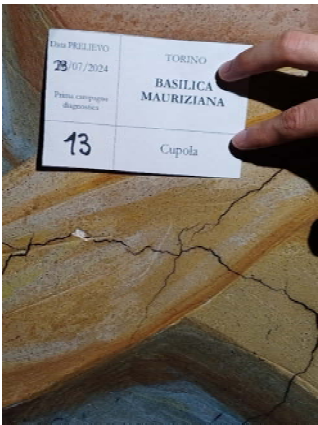
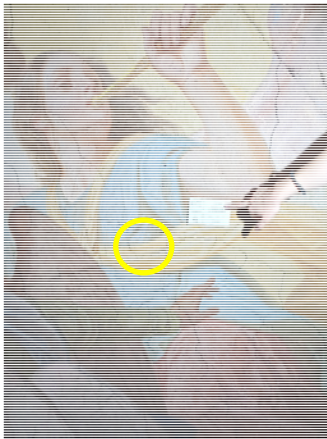
## CAMPIONE N°: 13

Il prelievo viene eseguito sul manto giallo ocre dell'ultimo angelo a destra della schiera angelica posta tra la Croce e San Maurizio, al centro della porzione Nord/Est della cupola.

DESCRIZIONE	<p>Il campione, che è stato prelevato a bisturi in una zona ben conservata, comprende l'intonaco e la relativa pellicola pittorica apparentemente stesa a buon fresco.</p> <div>

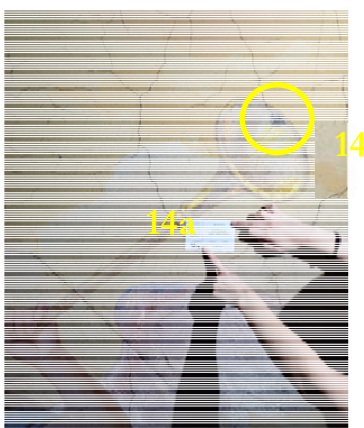
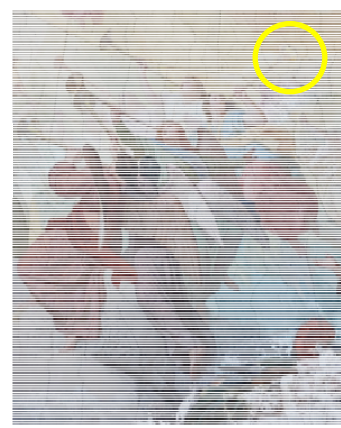
I prelievi vengono eseguiti sulla tromba dell'ultimo angelo a destra della schiera angelica posta tra la Croce e San Maurizio, al centro della porzione Nord/Est della cupola.

Il campione **14a** è costituito da frammenti dello strato pittorico superficiale che presenta importanti problemi di coesione e di adesione al supporto; è stato infatti prelevato con un piccolo pennello morbido, senza incontrare alcuna resistenza e distaccandosi con estrema facilità.

<p>Il campione <b>14</b> è invece stato asportato a bisturi, in una zona superiore della stessa tromba che si presenta relativamente meglio conservata, prelevando l'intonaco con la relativa pellicola pittorica.</p> <div data-bbox="697 400 1021 826"></div> <div data-bbox="1072 385 1430 853"></div>
SCOPO DELL'INDAGINE	<p>Per entrambi, confronto con gli altri pigmenti gialli rintracciati, in particolare col campione <b>13</b>.</p> <p><b>Campione 14a</b></p> <ul style="list-style-type: none"><li>– Natura del pigmento e dei leganti impiegati.</li><li>– Studio dei fenomeni di degrado.</li><li>– Ricerca di elementi che contribuiscano alla corretta messa a punto della metodologia di restauro.</li></ul> <p><b>Campione 14</b></p> <ul style="list-style-type: none"><li>– Composizione della malta e confronto con quella del tamburo.</li><li>– Studio dei pigmenti e dei leganti.</li><li>– Studio dei fenomeni di degrado.</li><li>– Ricerca di elementi che contribuiscano alla corretta messa a punto della metodologia di restauro.</li></ul>

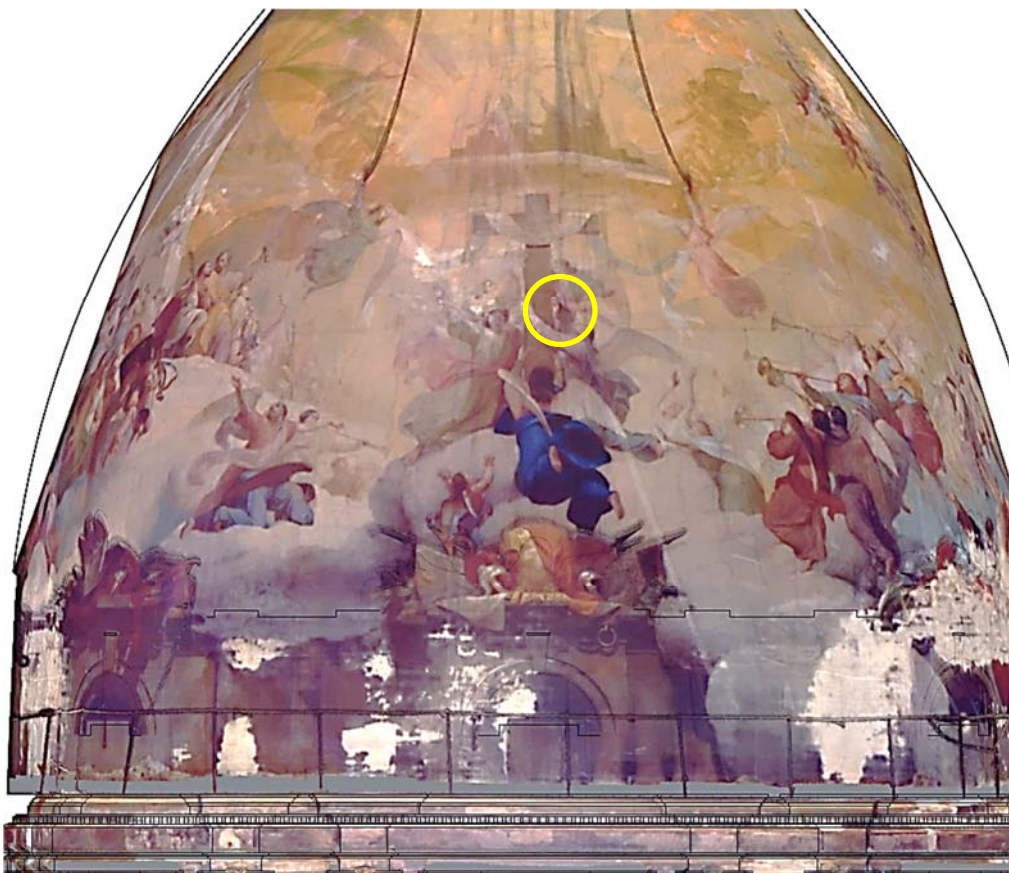
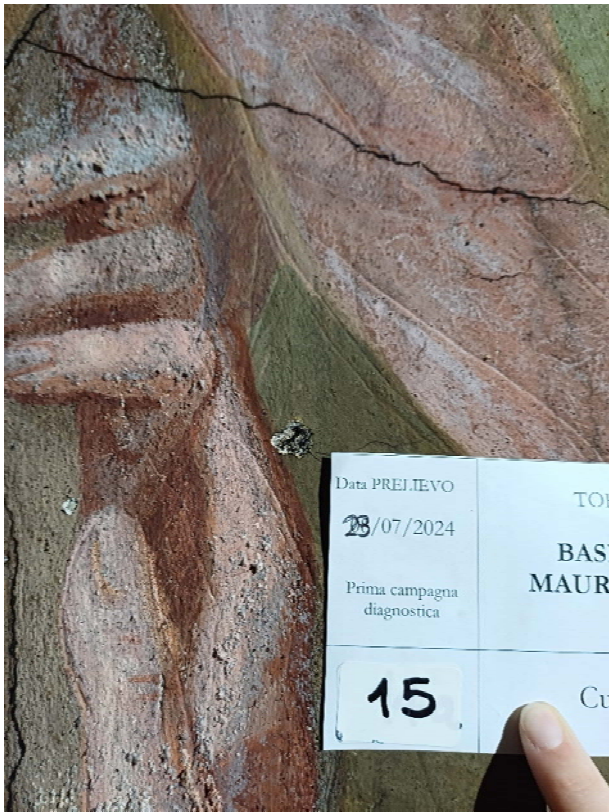
CAMPIONE N°: 15

Il prelievo viene eseguito sulla mano destra dell'angelo con la veste rosa posto di profilo che sorregge la Croce, al centro della scena orientata verso Est.

DESCRIZIONE	<p>Il campione è stato asportato a bisturi, in una zona che si presenta ben conservata, prelevando l'intonaco con la relativa pellicola pittorica di colore verde.</p>

<p>The photograph shows a cross-section of a wall. The top layer is a reddish-brown plaster. Below it is a greenish-grey pigment layer. A white label is placed over the sample, with a finger pointing to the number 15. The label contains the following text: 'Data PRELIEVO 25/07/2024', 'Prima campagna diagnostica', '15', 'TO...', 'BAS...', 'MAUR...', and 'Cu...'.</p>
SCOPO DELL'INDAGINE	<ul style="list-style-type: none"><li>– Composizione della malta e confronto con quella del tamburo.</li><li>– Studio dei pigmenti e dei leganti.</li><li>– Confronto con gli altri pigmenti verdi.</li><li>– Verifica dello stato di conservazione.</li></ul>

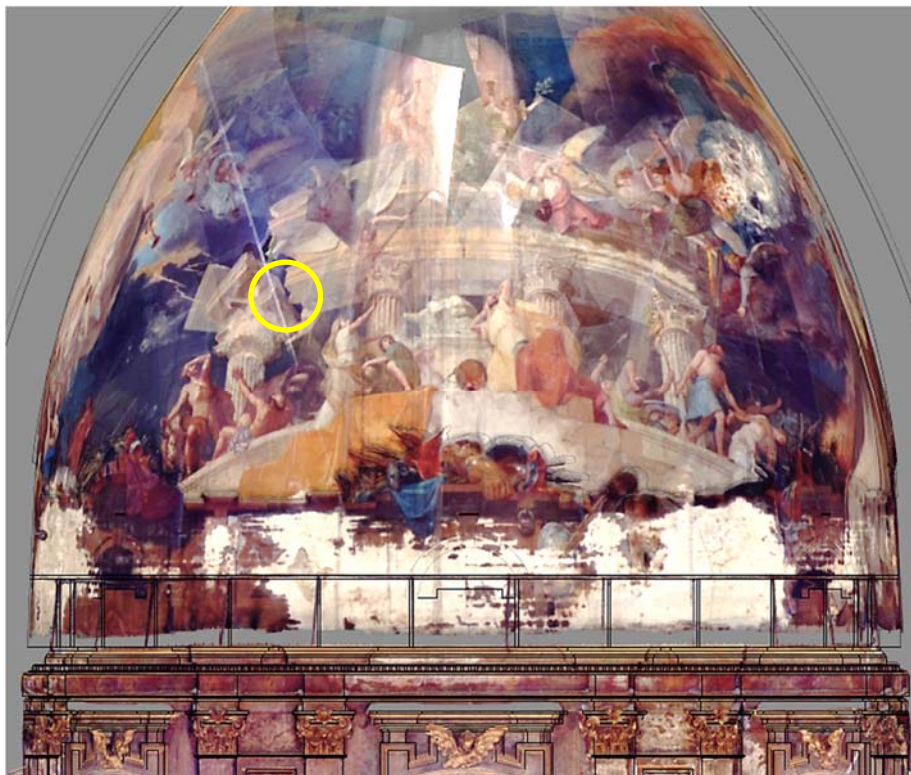
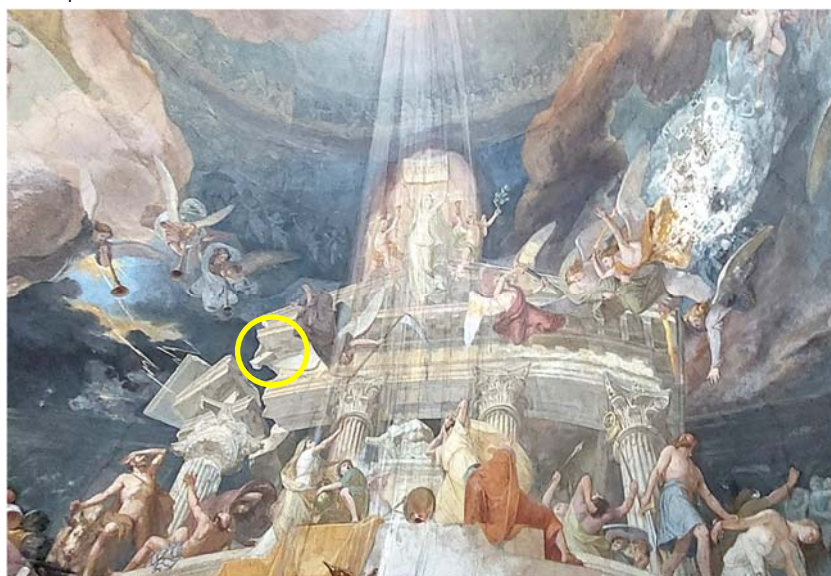
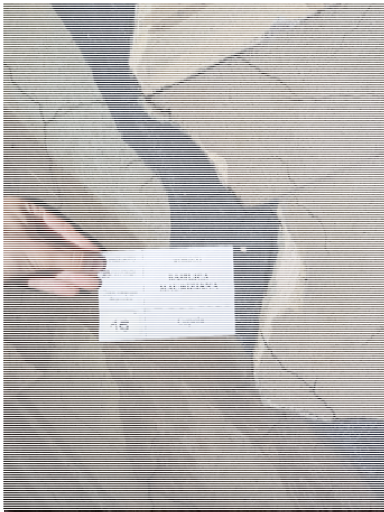
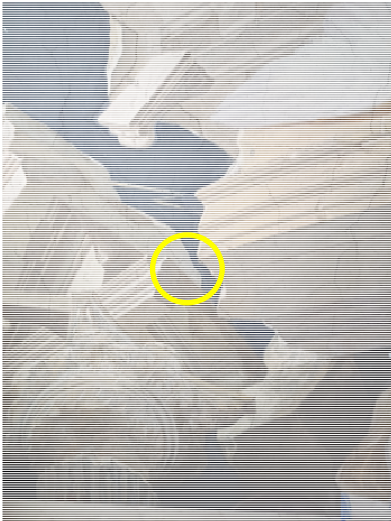
## CAMPIONE N°: 16

Il prelievo viene eseguito nella scena raffigurante la Caduta del Paganesimo, sul lato Ovest della cupola, in particolare nella porzione destra dove si spezza la trabeazione del Tempio, sul fondo scuro del cielo in tempesta.

Il campione è stato asportato a bisturi in una zona ben conservata ed è costituito da un frammento d'intonaco comprensivo di pellicola pittorica.

<p>Il materiale pittorico prelevato è relativo a una campitura di blu molto scuro, quasi nero, che si ritiene troppo intenso per essere stato steso a buon fresco.</p> <div>

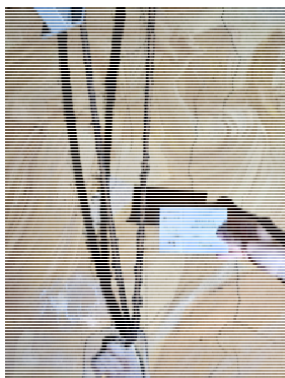
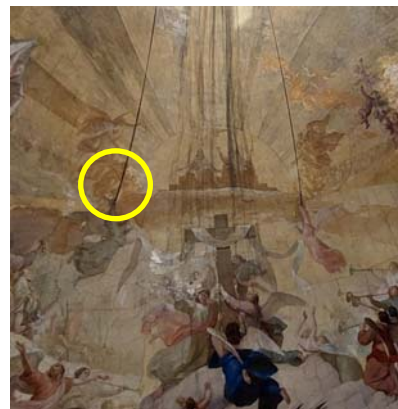
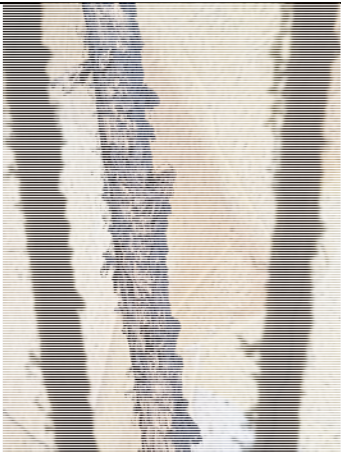
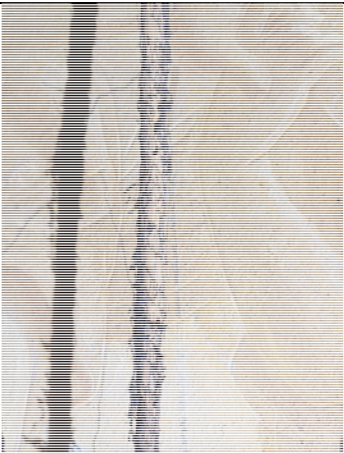
I frammenti di fibra vengono prelevati dalla corda retta dall'angelo a sinistra della Croce, al centro della scena direzionata verso Est, poco al di sopra della mano.

Il campione è costituito da frammenti di fibra, tagliati da quelli che sporgono già sfilati dalla corda; risultano avvolti dalla polvere nerissima che la ricopre, ma sostanzialmente in stato conservativo buono.

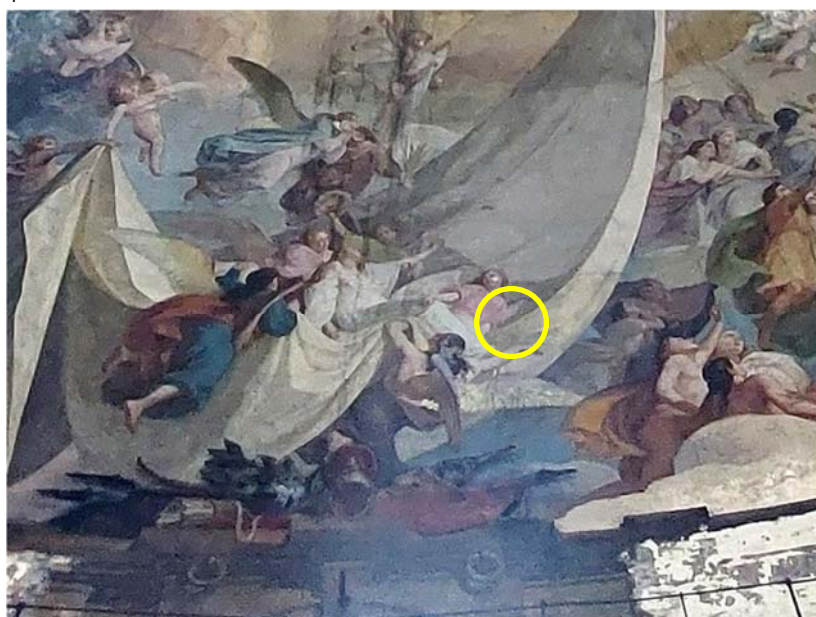
Il prelievo viene eseguito sull'ala sinistra dell'angelo a destra della figura allegorica della Fede, nella zona centrale della scena orientata a Nord della cupola.

DESCRIZIONE	<p>Il campione è stato asportato a bisturi, in una zona dell'ala che si presenta ben conservata, prelevando l'intonaco con la relativa pellicola pittorica. È stato scelto per indagare la composizione del colore viola.</p> <div data-bbox="710 427 1027 846"></div> <div data-bbox="1083 427 1430 846"></div>
SCOPO DELL'INDAGINE	<ul style="list-style-type: none"><li>– Natura ed eventuale miscela dei pigmenti impiegati.</li><li>– Studio della tecnica pittorica impiegata e individuazione di eventuali leganti organici.</li><li>– Verifica dello stato di conservazione.</li></ul>

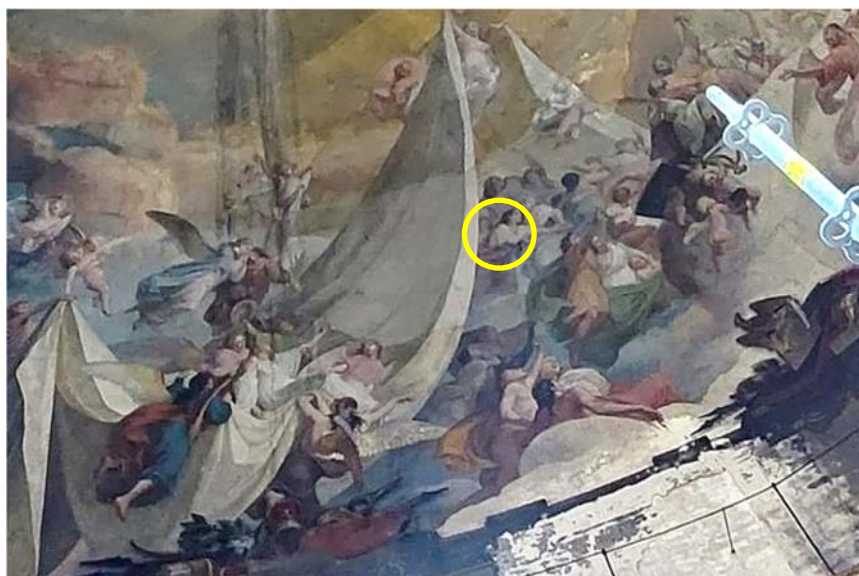
Il prelievo viene eseguito sulla veste chiara di una delle figure femminili a destra del grande telo che regge la Fede in trionfo, in posizione decentrata rispetto alla scena principale orientata verso Nord.

Il campione è stato asportato a scalpello, al margine di una lacuna già esistente causata da un bottacciolo, in una zona che si presenta altrimenti ben conservata, prelevando l'intonaco con la relativa pellicola pittorica. È

<p>stato scelto per indagare composizione e stratificazione della pellicola pittorica.</p>    
<p>SCOPO DELL'INDAGINE</p>	<ul style="list-style-type: none"><li>– Natura del pigmento e dei leganti impiegati.</li><li>– Studio della tecnica pittorica e indagine della stratificazione.</li><li>– Verifica dello stato di conservazione.</li></ul>
