# BASILICA MAGISTRALE DEI SS. MAURIZIO E LAZZARO

## OPERE DI RESTAURO E MESSA IN SICUREZZA DELLA CUPOLA E DEL TAMBURO DELL'AULA

#### RELAZIONE INDAGINI DIAGNOSTICHE

## RELAZIONE TECNICA INDAGINI SCIENTIFICHE

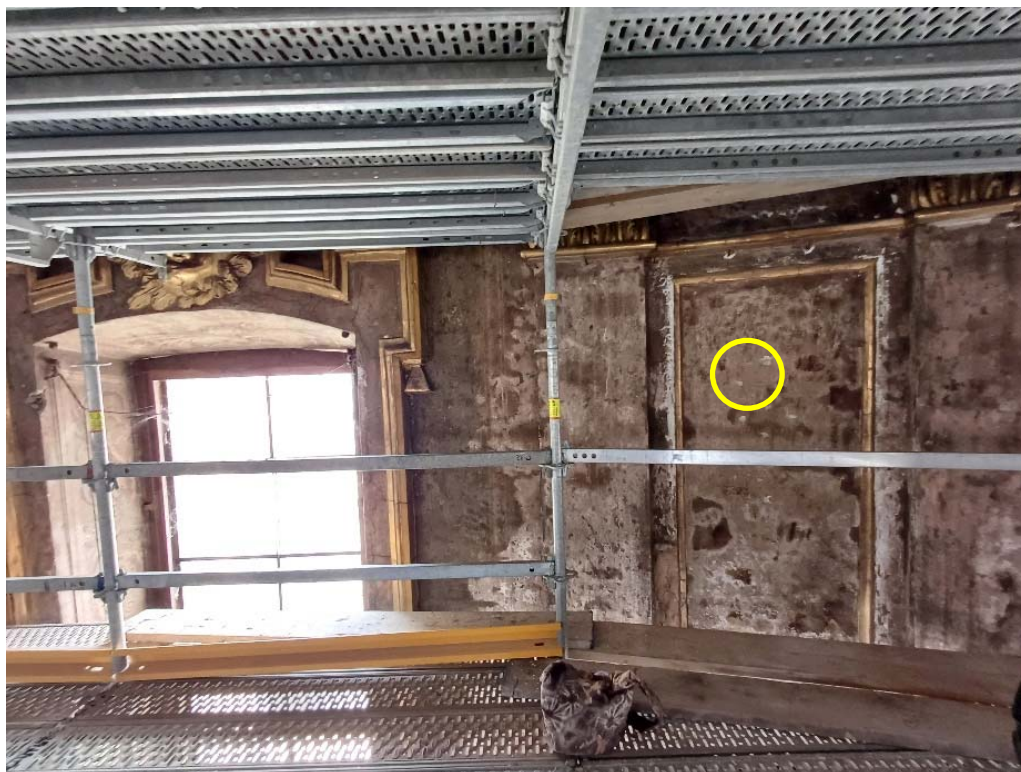
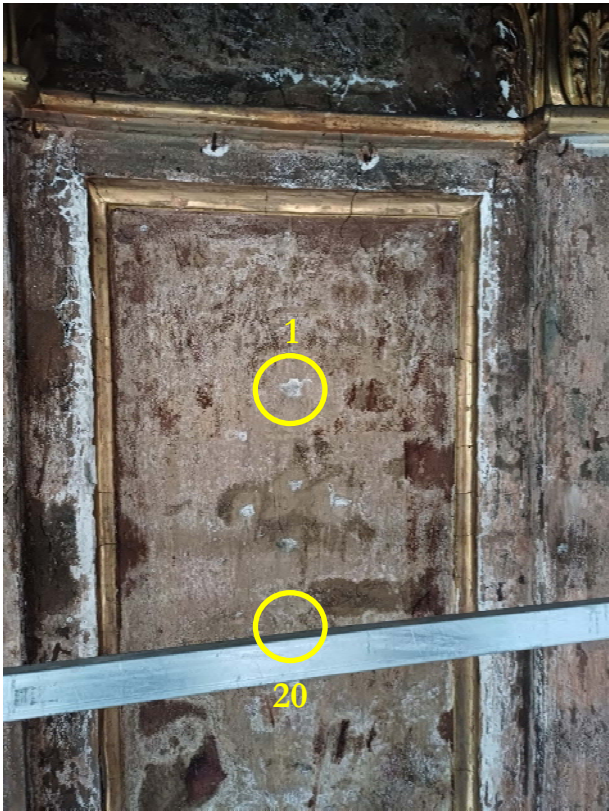
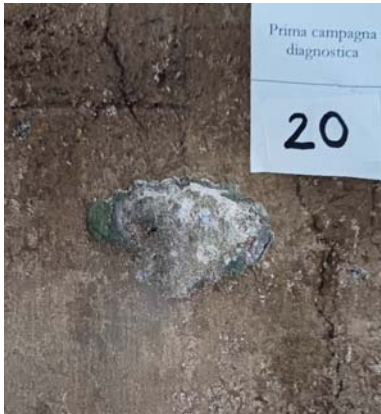
#### CAMPIONE N°: 20

<p>PUNTO DI PRELIEVO</p>	<p>Il campione è stato prelevato nella parte superiore di uno sfondato con cornice dorata, tra due finestre del tamburo posto tra lesene, a destra della finestra, sopra l'ingresso che è collocato sul lato Ovest.</p>

<p>DESCRIZIONE</p>	<p>Il prelievo è stato effettuato a scalpello sul bordo superiore di una lacuna già esistente.</p> <p>Tutte le superfici del tamburo presentano consistenti problemi conservativi legati alla tecnica esecutiva.</p> <p>I margini della mancanza mostrano una stratificazione di scialbi variamente colorati che testimoniano la preesistenza, rispetto alla fase ultima visibile, sia dell'intonaco sia di altre finiture e/o decorazioni.</p> <p>Le tracce di colore al di sotto della tinta marrone superficiale sono diverse: uno o due verdi (ben visibili in foto), almeno un rosso e almeno un bianco, che potrebbe però essere una preparazione.</p>

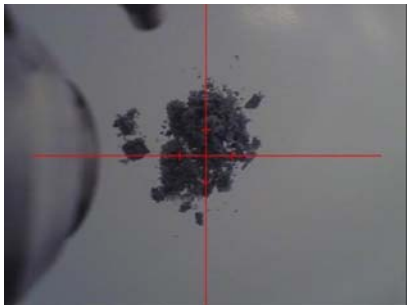
06_verde

<u>Fe</u> , <u>Ca</u> , S, K, Ti, As, (Cu), (Si)	Terra verde, silicati, carbonato e/o solfato di calcio, tracce di pigmento a base di rame
06a_verde

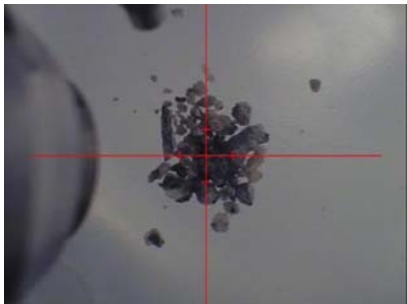
<u>Fe</u> , <u>Ca</u> , S, K, Pb, Ti, Sr, (Cu), (Si)	Terra verde, silicati, carbonato e/o solfato di calcio, tracce di pigmento a base di piombo, tracce di pigmento a base di rame
09a_rosso

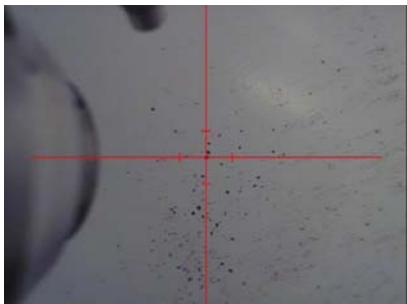
<u>Fe</u> , Ca, (Hg)	Tracce di terre, carbonato di calcio e/o solfato di calcio, vermiglione
14_giallo

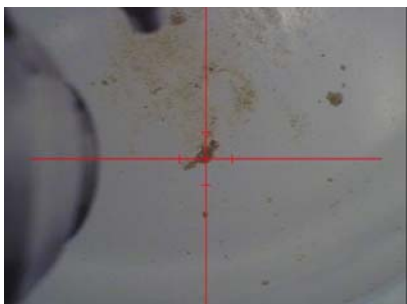
<u>Cr</u> , <u>Fe</u> , <u>Sr</u> , Ca, S, (K)	Giallo di stronzio, terre, carbonato di calcio e/o solfato di calcio

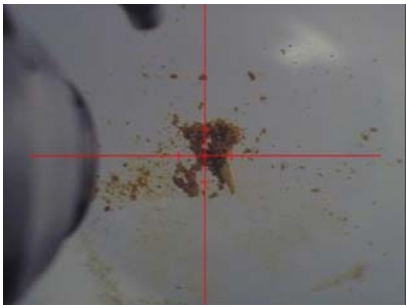
14a_giallo

<u>Sr, Cr,</u>  Fe,  (Ca), (Ti), (K)	Giallo di stronzio, terre, carbonato di calcio
19a_fondo giallo in bottaciolo

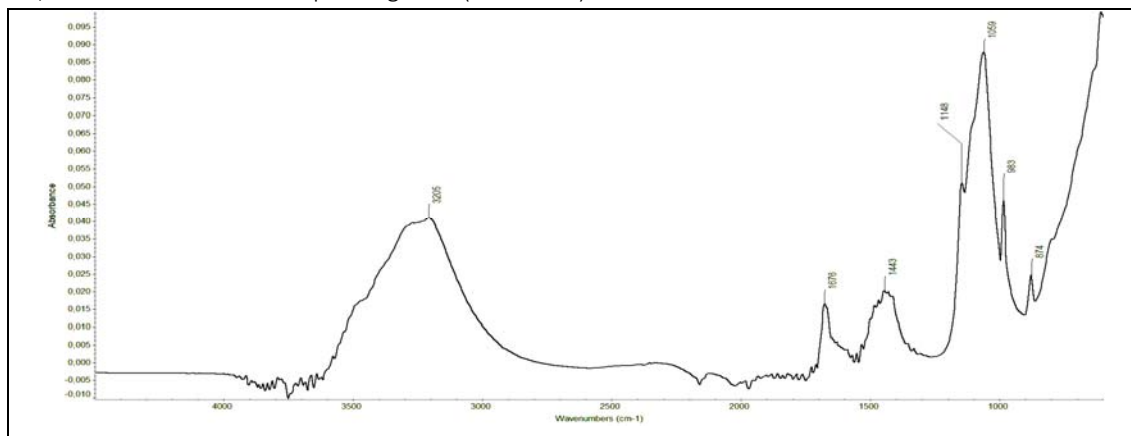
**Numero e descrizione del campione:** 1\_efflorescenza salina derivata dal campione di malta prelevato sul bordo superiore di una lacuna già esistente nella parte superiore di uno sfondato tra due finestre del tamburo con cornice dorata posto tra lesene, a destra della finestra sopra l'ingresso (lato Ovest).

Numeri d'onda (cm <sup>-1</sup> )	Attribuzione
1676, 1148, 1059, 983	Solfato di magnesio
1443, 874	Calcite

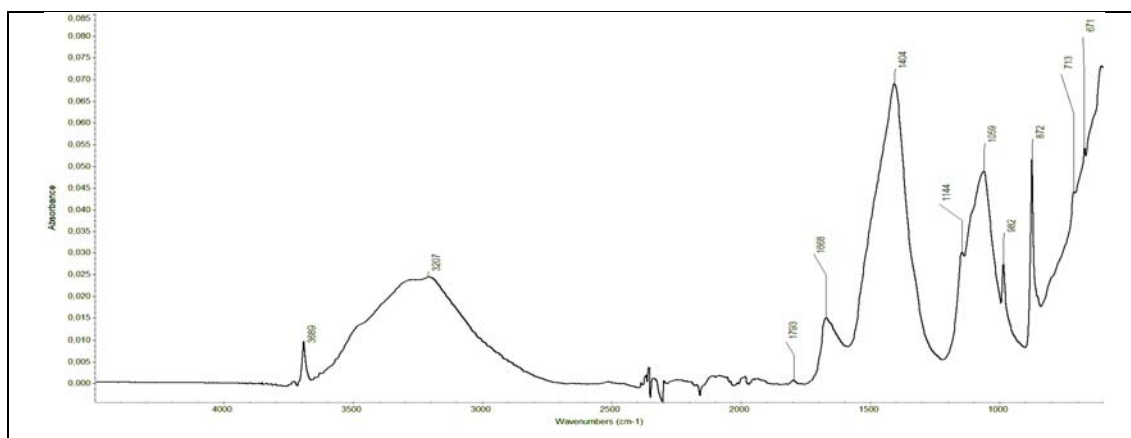
**Numero e descrizione del campione:** 2\_malta derivante da un campione prelevato in una zona degradata ai margini di un'ampia lacuna esistente nella zona centrale del capitello al colmo della seconda lesena a sinistra della finestra al di sopra dell'arco che conduce all'abside (lato Est).

Numeri d'onda (cm <sup>-1</sup> )	Attribuzione
1793, 1404, 872, 713	Calcite
1144, 671	Gesso
1668, 1059, 982	Solfato di magnesio
3689	Idrossido di magnesio

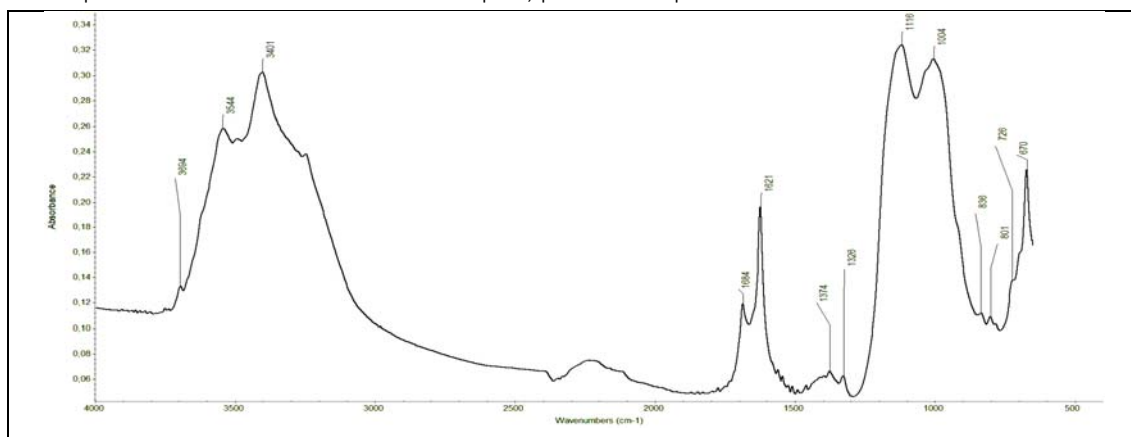
**Numero e descrizione del campione:** 3\_campione di pigmento blu prelevato sulla veste blu di una delle due figure dipinte di spalle nella porzione orientata verso Sud della cupola, poco al di sopra della sua base.

Numeri d'onda (cm <sup>-1</sup> )	Attribuzione
3544, 3401, 1684, 1621, 1116, 670	Gesso
3694, 1116, 1004, 1004, 811, 836, 726	Caolino
1684, 1326	Ossalati
1374	Nitrati

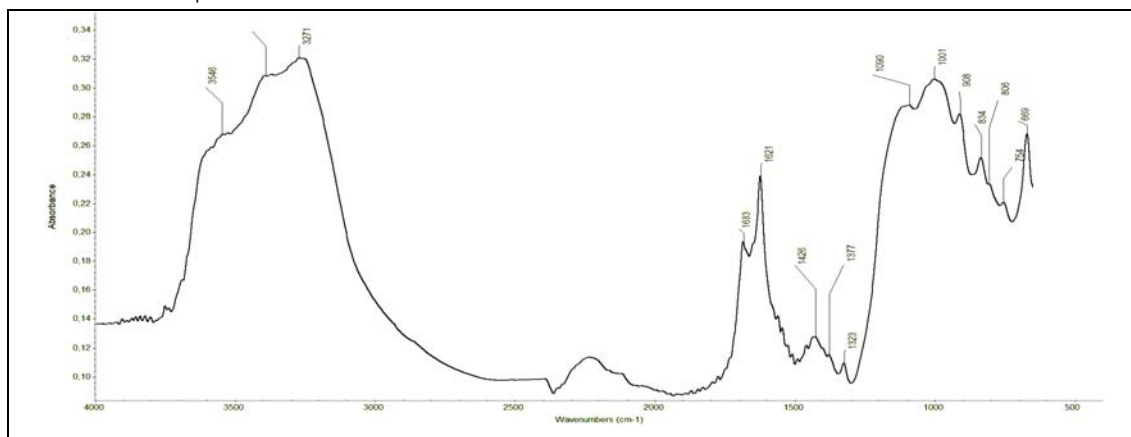
**Numero e descrizione del campione:** 4\_campione ottenuto da un prelievo sull'ala destra dell'angelo basso posto di spalle che regge il grande drappo sotto la figura allegorica della Fede, al centro della scena orientata verso Nord, poco al di sopra della base della cupola.

Numeri d'onda (cm <sup>-1</sup> )	Attribuzione
3546, 3390, 3271, 1683, 1621, 1090, 669	Gesso
1090, 1001, 908, 834, 806, 754	Silicati
1428	Carbonati
1377	Nitrati
1683, 1323	Ossalati

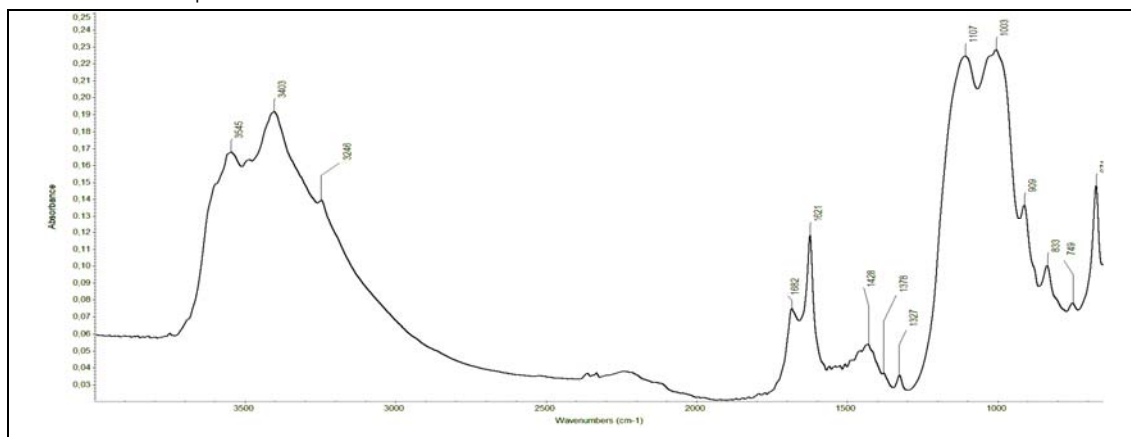
**Numero e descrizione del campione:** 4a\_campione ottenuto da un prelievo sull'ala destra dell'angelo basso posto di spalle che regge il grande drappo sotto la figura allegorica della Fede, al centro della scena orientata verso Nord, poco al di sopra della base della cupola.

Numeri d'onda (cm <sup>-1</sup> )	Attribuzione
3545, 3403, 3246, 1682, 1621, 1107, 671	Gesso
1003, 909, 883	Silicati
1428, 749	Magnesite
1378	Nitrati
1682, 1327	Ossalati

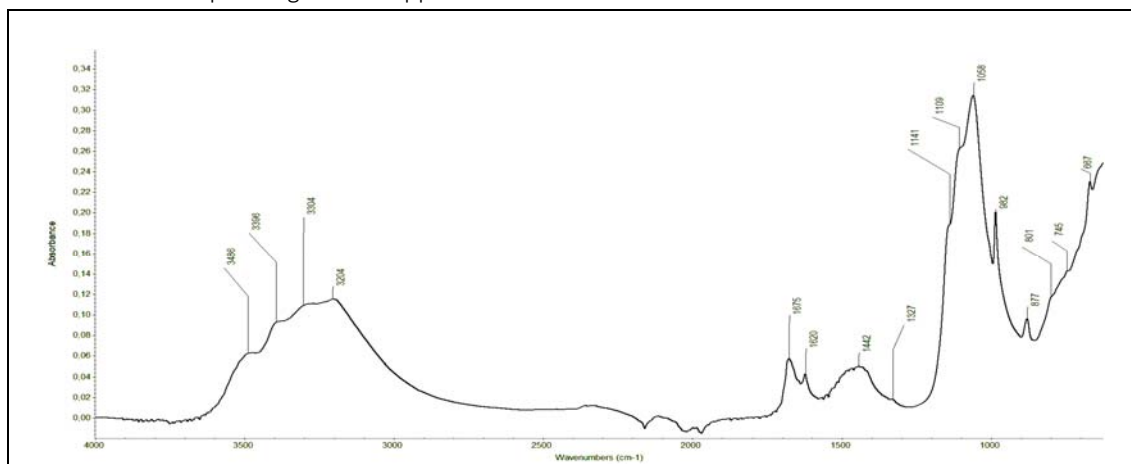
**Numero e descrizione del campione:** 5\_efflorescenza salina derivata da un campione della zona estremamente degradata del dipinto nella porzione Nord/Ovest della metà superiore della cupola, tra la veste gialla di un angelo e il cielo che divide la scena col crollo del tempio dal grande drappo che fa da sfondo al trionfo della Fede.

Numeri d'onda (cm <sup>-1</sup> )	Attribuzione
1675, 1058, 981	Solfato di magnesio
1620, 1141, 1109, 667	Gesso
1442, 877	Calcite
745	Magnesite
1325	Ossalati

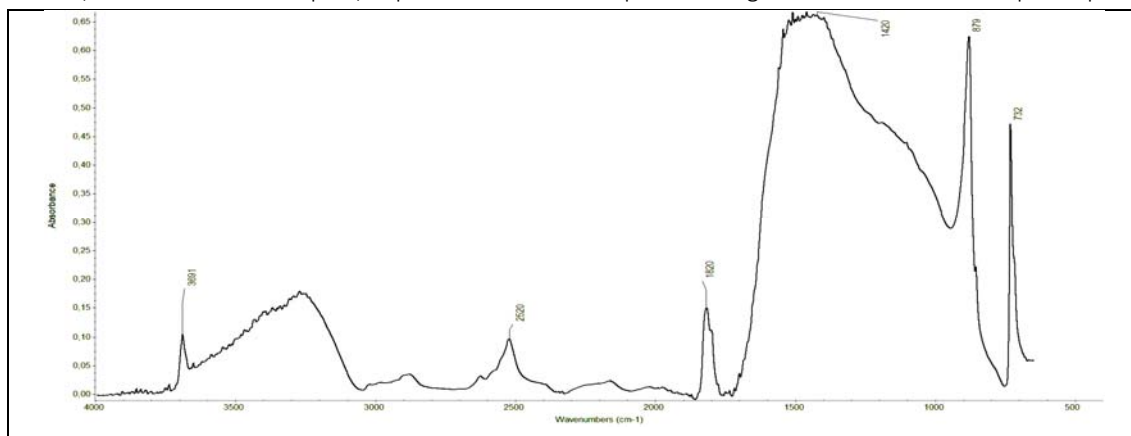
**Numero e descrizione del campione:** 7\_campione ottenuto dalla gamba di uno degli angeli che si librano sopra la figura di San Lazzaro, nel lato Sud della cupola; in particolare dietro i capelli dell'angelo castano collocato in primo piano.

Numeri d'onda (cm <sup>-1</sup> )	Attribuzione
2520, 1820, 1420, 879, 732	Dolomite
3691	Idrossido di magnesio

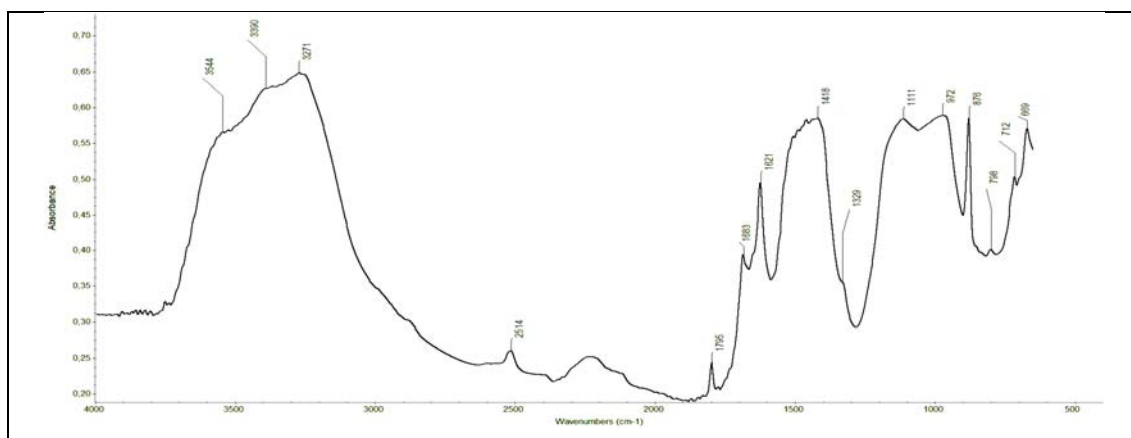
**Numero e descrizione del campione:** 8\_campione di pigmento blu derivato dal manto blu dell'angelo posto di spalle sotto la croce, al centro della porzione Est della cupola (raffigurazione del Trionfo della Croce).

Numeri d'onda (cm <sup>-1</sup> )	Attribuzione
3544, 3390, 3271, 1683, 1621, 1111, 669	Gesso
972, 798	Silicati
2514, 1796, 1418, 876, 712	Calcite
1683, 1329	Ossalati

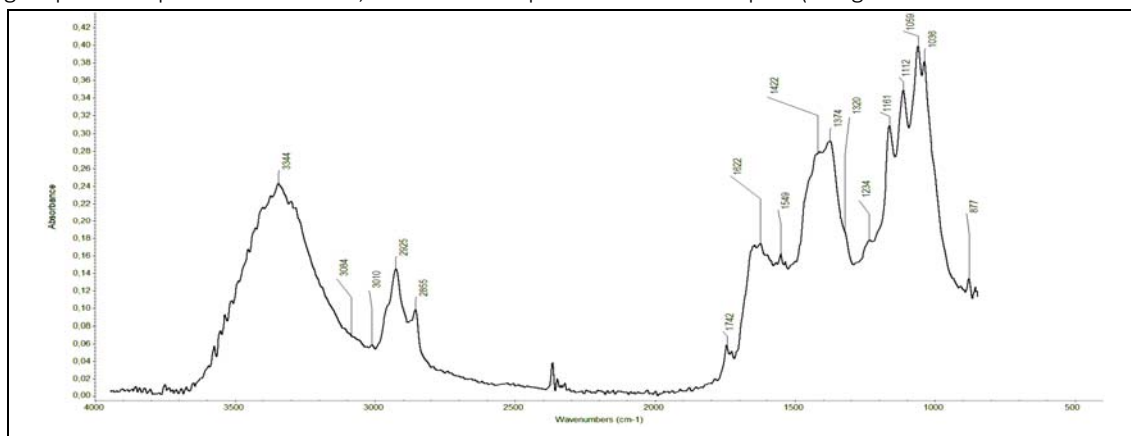
**Numero e descrizione del campione:** 8\_ estrazione in etanolo del campione di pigmento blu derivato dal manto blu dell'angelo posto di spalle sotto la croce, al centro della porzione Est della cupola (raffigurazione del Trionfo della Croce).

Numeri d'onda (cm <sup>-1</sup> )	Attribuzione
1059, 1036	Silicati
1622, 1161, 1112	Gesso
1422, 1374, 877	Calcite/carbonati
3084, 3010, 2925, 2855, 1742, 1622, 1549, 1234	Sostanza organica grassa e proteica
1320	Ossalati

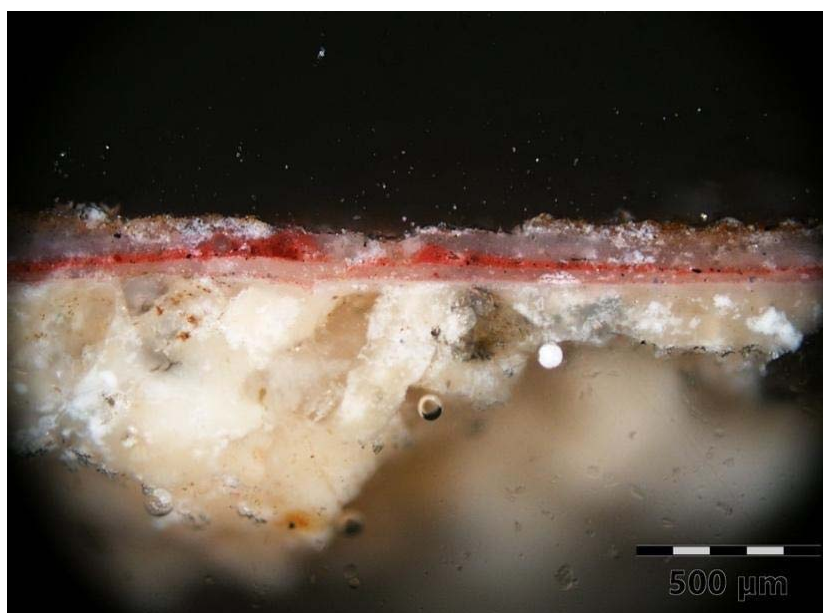
Immagine MO Vis

**Numero e descrizione del campione:** Campione 01/ Campione stratigrafico prelevato sul bordo superiore di una lacuna già esistente nella parte superiore di uno sfondato tra due finestre del tamburo con cornice dorata posto tra lesene, a destra della finestra sopra l'ingresso (lato Ovest).

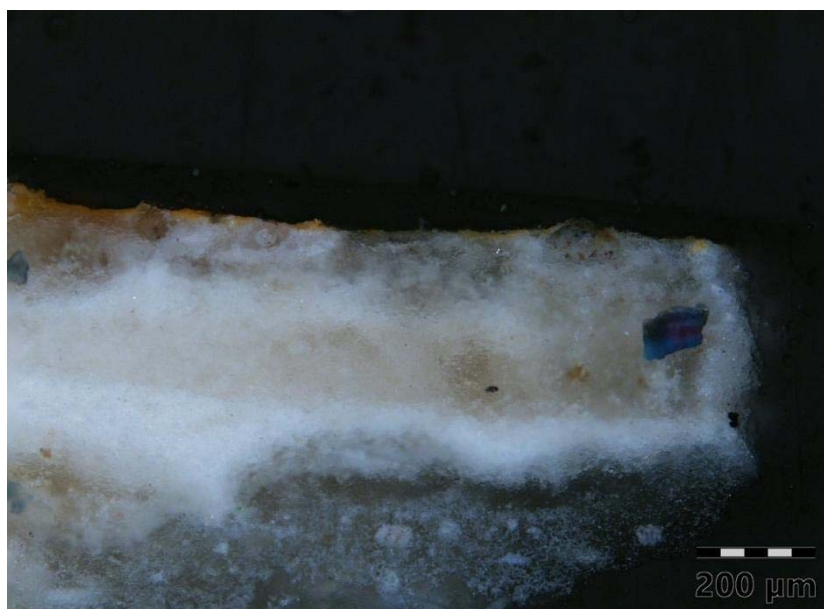
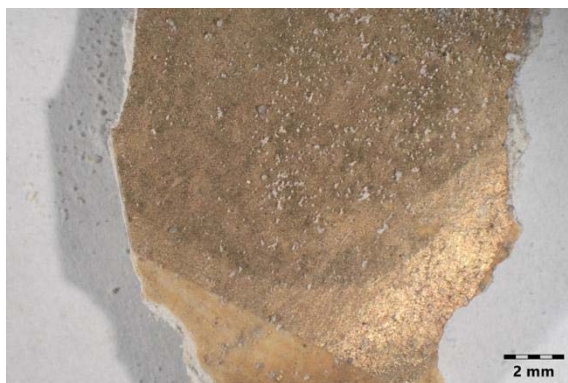
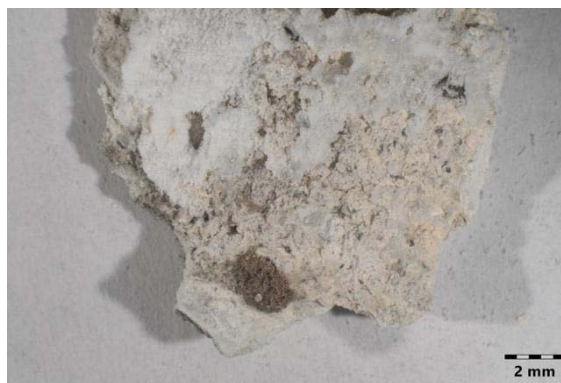
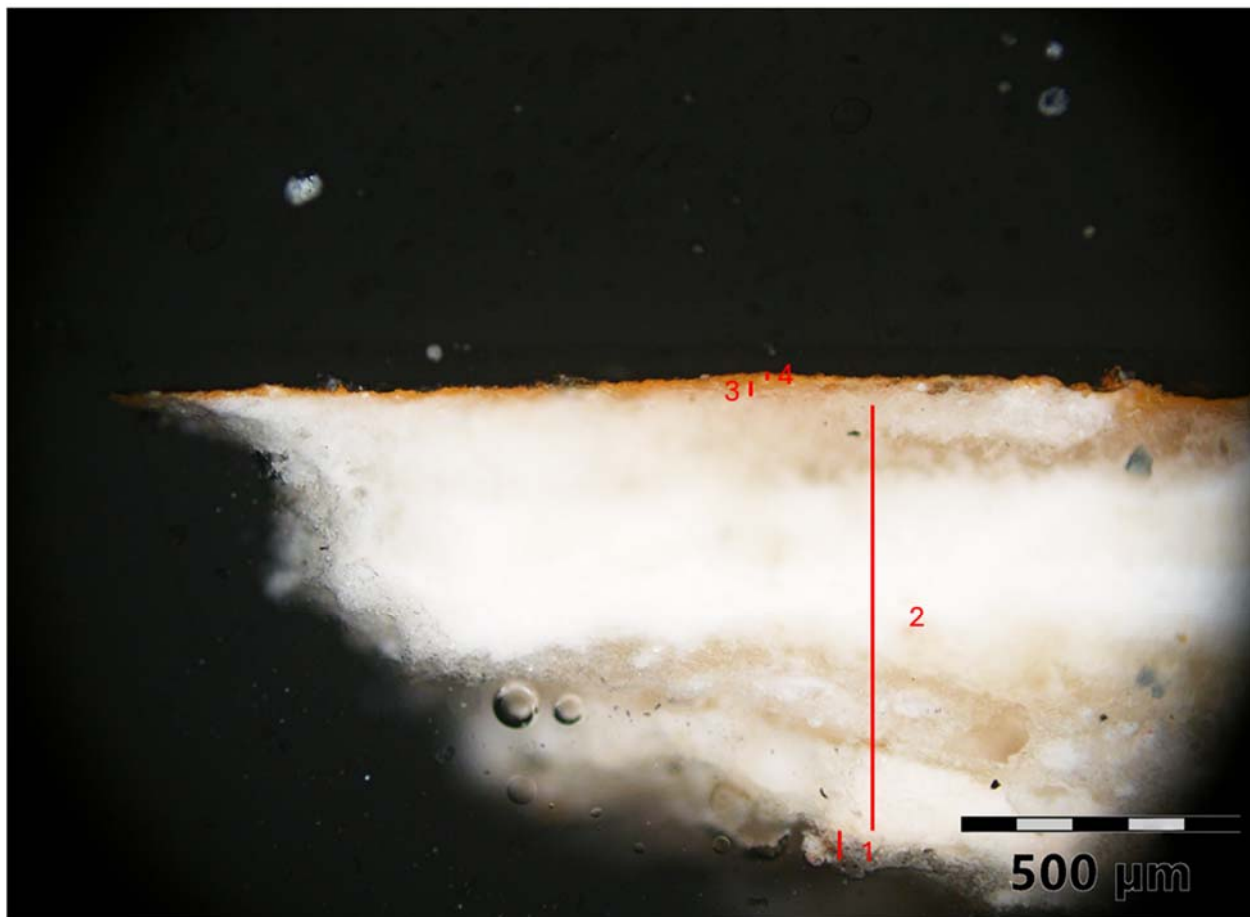
Immagine MO Vis

**Numero e descrizione del campione:** Campione 02/ Campione stratigrafico prelevato in una zona degradata ai margini di un'ampia lacuna esistente nella zona centrale del capitello al colmo della seconda lesena a sinistra della finestra al di sopra dell'arco che conduce all'abside (lato Est).

Numero dello strato	Descrizione dello strato	Materiali identificati
1	Strato bianco	Solfato di calcio, carbonato di calcio, pigmento a base di piombo
2	Malta	Solfato di calcio, aggregati magnesiaci, grani di piombo
3	Strato giallo di preparazione	Silicati, pigmento giallo a base di terre, tracce di oro
4	Doratura superficiale	Oro

**Campione 02<sup>1</sup> / Campione stratigrafico prelevato in una zona degradata ai margini di un'ampia lacuna esistente nella zona centrale del capitello al colmo della seconda lesena a sinistra della finestra al di sopra dell'arco che conduce all'abside (lato Est).**

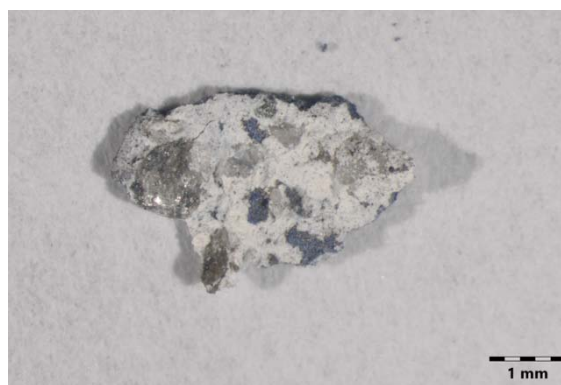
Immagine retro del campione tal quale

**Numero e descrizione del campione:** Campione 03a/ Campione stratigrafico di campitura blu prelevato sulla veste blu di una delle due figure dipinte di spalle nella porzione orientata verso Sud della cupola, poco al di sopra della sua base.

**Campione 03a<sup>1</sup> / Campione stratigrafico di campitura blu prelevato sulla veste blu di una delle due figure dipinte di spalle nella porzione orientata verso Sud della cupola, poco al di sopra della sua base.**

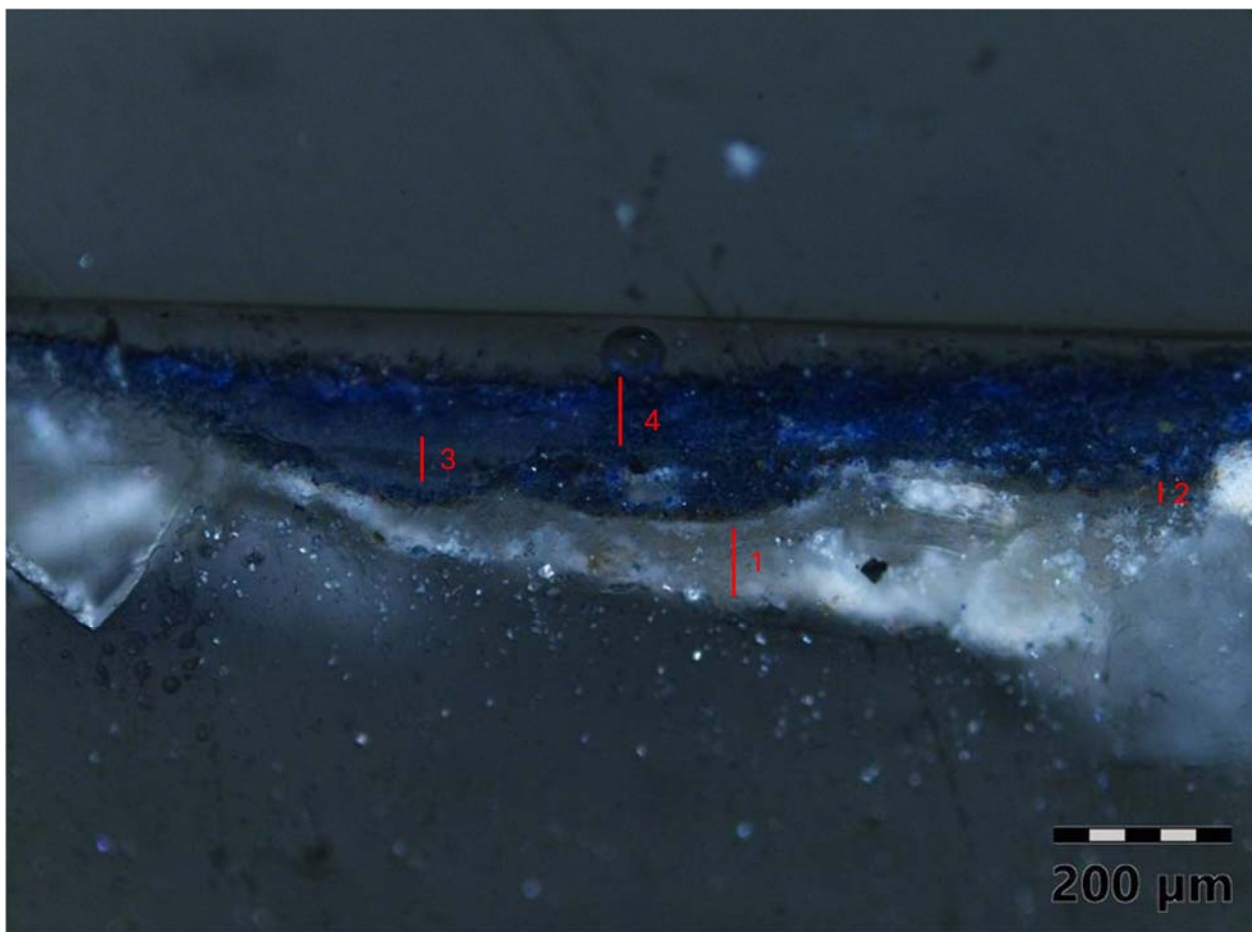
Immagine MO Vis

Numero dello strato	Descrizione dello strato	Materiali identificati
1	Malta	Matrice silicatica
2	Strato verde	Terra verde, matrice silicatica con aggregati carbonatici
3	Strato blu	Oltremare
4	Strato blu	Oltremare, tracce di smaltino

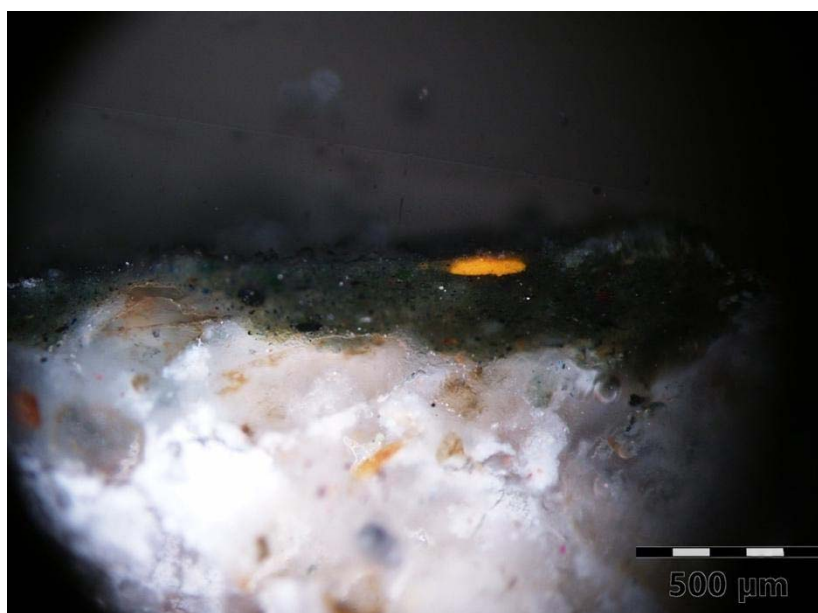
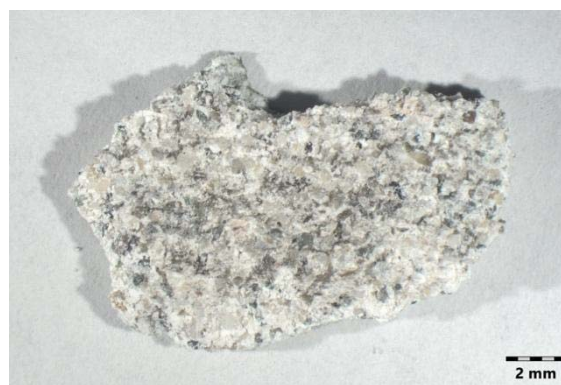
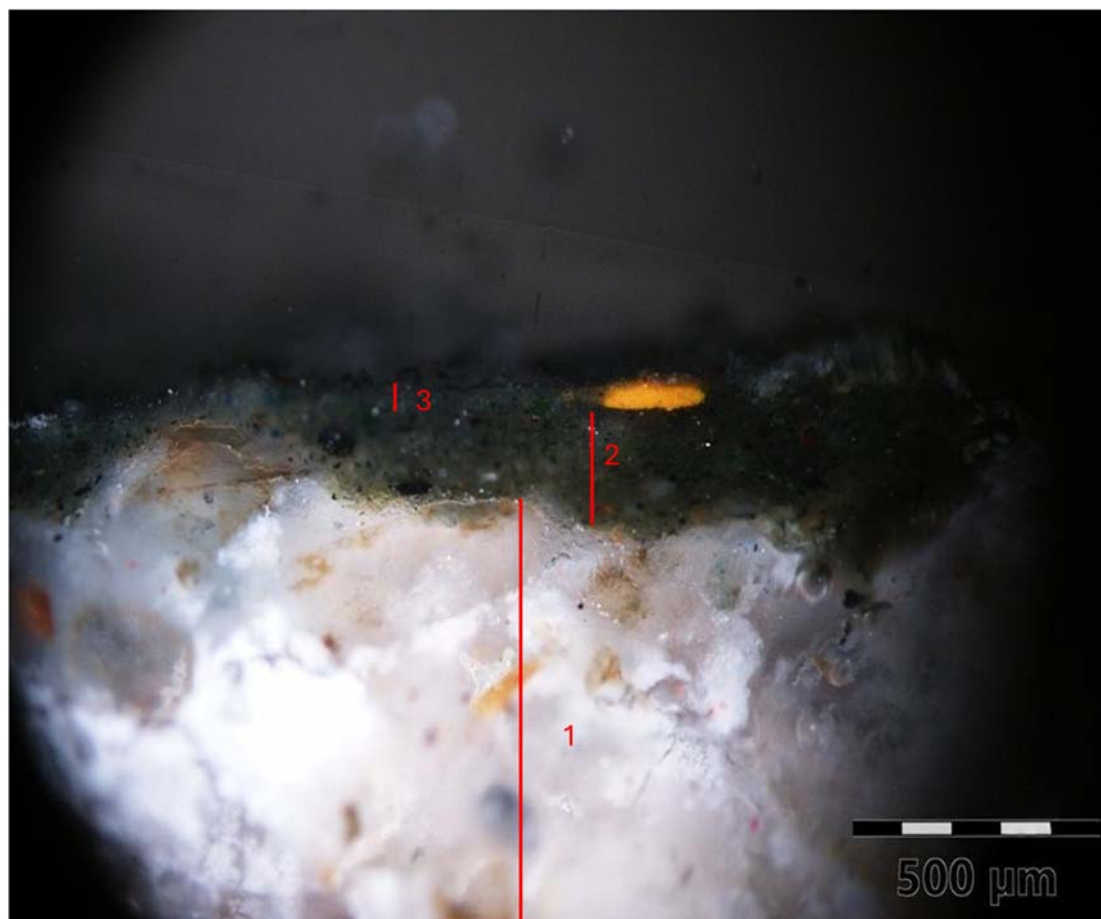
Immagine MO Vis

DESCRIZIONE	<p>Il <b>campione 5</b> è costituito da un frammento dello strato pittorico composto da intonaco superficiale e pellicola pittorica che presenta importanti problemi di coesione e di adesione al supporto, determinati dalla formazione di sali dovuti a un'infiltrazione di acqua dalle coperture.</p>

**Numero e descrizione del campione:** Campione 05a/ Campione stratigrafico di una zona estremamente degradata del dipinto nella porzione Nord/Ovest della metà superiore della cupola, tra la veste gialla di un angelo e il cielo che divide la scena col crollo del tempio dal grande drappo che fa da sfondo al trionfo della Fede.

Numero dello strato	Descrizione dello strato	Materiali identificati
1	Malta	Matrice mista a base di carbonato e solfato di calcio, aggregati silicatici, magnesiaci e carbonatici
2	Strato verde	Terra verde
3	Strato verde	Terra verde, solfato di calcio

**Campione 05a<sup>1</sup> / Campione stratigrafico di una zona estremamente degradata del dipinto nella porzione Nord/Ovest della metà superiore della cupola, tra la veste gialla di un angelo e il cielo che divide la scena col crollo del tempio dal grande drappo che fa da sfondo al trionfo della Fede.**

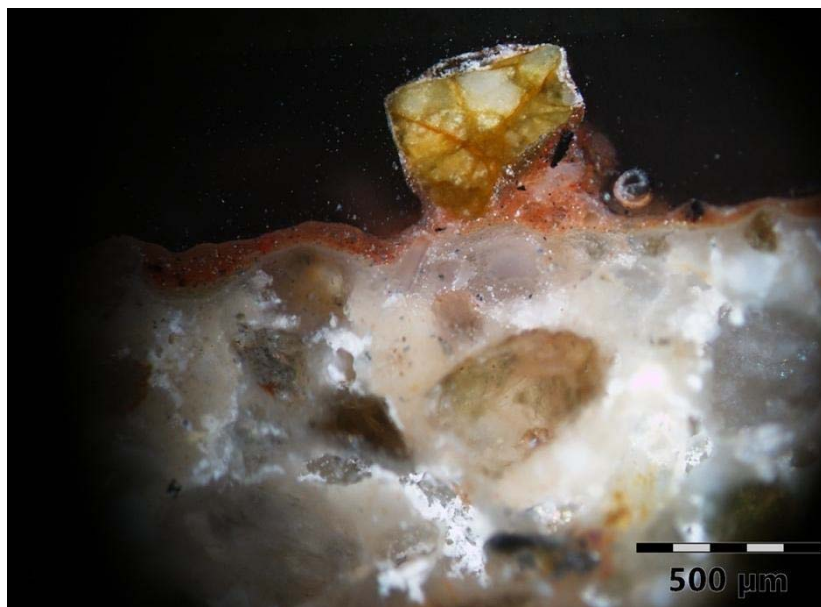
Immagine MO Vis

**Numero e descrizione del campione:** Campione 07/ Campione stratigrafico ottenuto dalla gamba di uno degli angeli che si librano sopra la figura di San Lazzaro, nel lato Sud della cupola; in particolare dietro i capelli dell'angelo castano collocato in primo piano.

Campione 7 / campione ottenuto dalla gamba di uno degli angeli che si librano sopra la figura di San Lazzaro, nel lato Sud della cupola; in particolare dietro i capelli dell'angelo castano collocato in primo piano.	Dolomite, idrossido di magnesio
Campione 8 / campione di pigmento blu derivato dal manto blu dell'angelo posto di spalle sotto la croce, al centro della porzione Est della cupola (raffigurazione del Trionfo della Croce).	Gesso, silicati, calcite, ossalati
Campione 8 / estrazione in etanolo del campione di pigmento blu derivato dal manto blu dell'angelo posto di spalle sotto la croce, al centro della porzione Est della cupola (raffigurazione del Trionfo della Croce).	Silicati, gesso, calcite/carbonati, sostanza organica di natura grassa e proteica, ossalati
Campione 9a / campione di pigmento rosso ottenuto dalla veste rossa (il risvolto più scuro) dell'angelo tibicino in primo piano rispetto alla schiera angelica posta a destra della Croce, nella porzione Sud Est della cupola.	Gesso, silicati, carbonati, ossalati

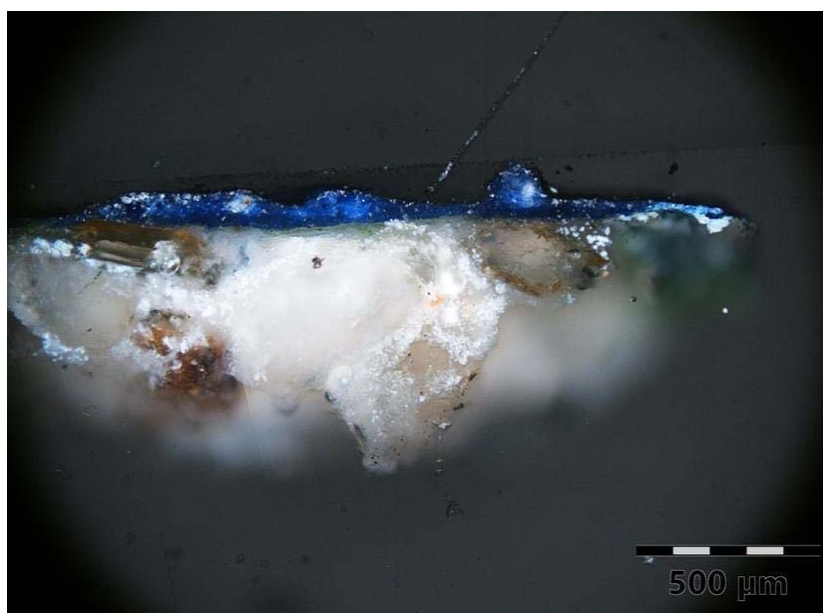
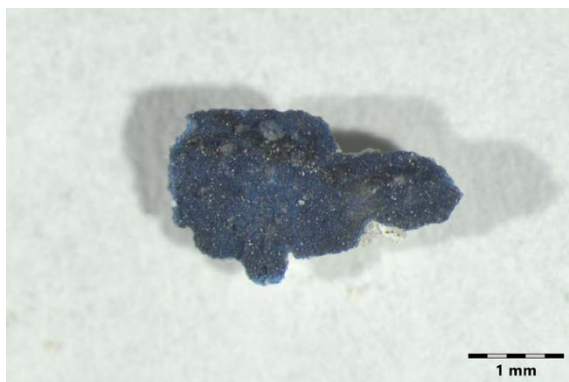
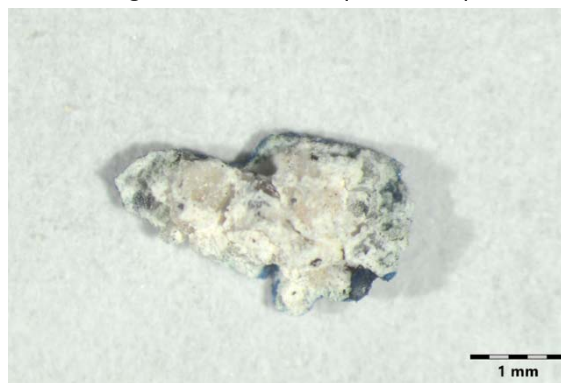
Immagine MO Vis

DESCRIZIONE	<p>Il campione è stato prelevato a bisturi, sfruttando una piccola fessurazione già esistente, da una campitura blu molto intensa.</p> <p>La zona è in buono stato conservativo, si rileva solo la presenza del deposito di una fine polvere nera proprio sulla fessurazione utilizzata, così come in tutte quelle presenti sul dipinto della cupola.</p>

**Numero e descrizione del campione:** Campione 8/ Campione stratigrafico di campitura blu derivato dal manto blu dell'angelo posto di spalle sotto la croce, al centro della porzione Est della cupola (raffigurazione del Trionfo della Croce).

Campione 8<sup>1</sup> / Campione stratigrafico di campitura blu derivato dal manto blu dell'angelo posto di spalle sotto la croce, al centro della porzione Est della cupola (raffigurazione del Trionfo della Croce).

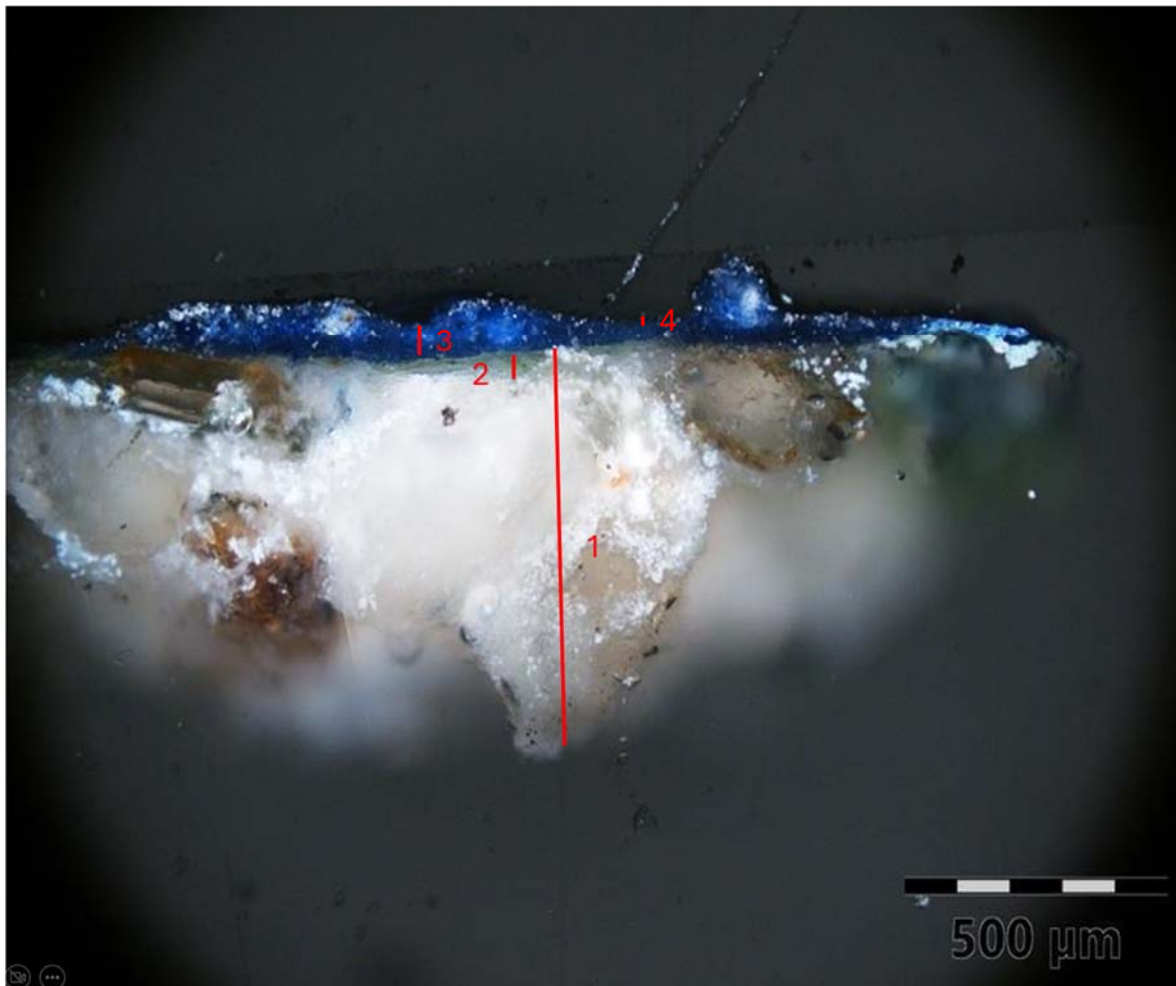
Immagine MO Vis

Numero dello strato	Descrizione dello strato	Materiali identificati
1	Malta	Matrice carbonatica, solfato di calcio, aggregati magnesiaci e silicatici
2	Strato verde	Terra verde
3	Strato blu	Oltremare
4	Strato nero	Deposito superficiale

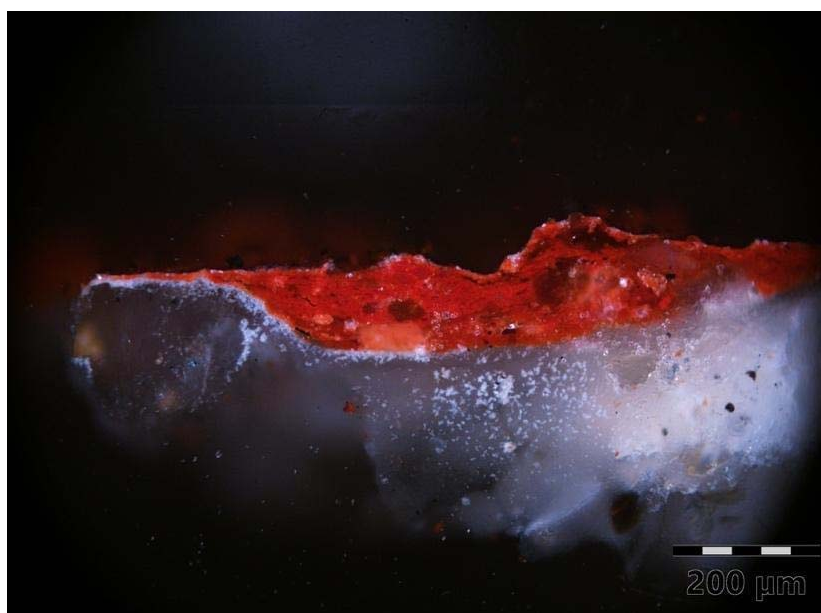
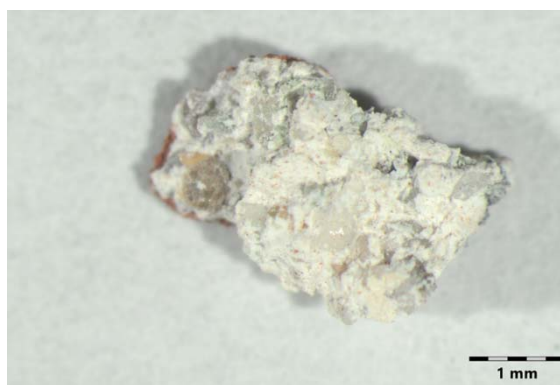
Immagine MO Vis

**Numero e descrizione del campione:** Campione 9/ Campione stratigrafico prelevato veste rossa (il risvolto più scuro) dell'angelo tibicino in primo piano rispetto alla schiera angelica posta a destra della Croce, nella porzione Sud Est della cupola.

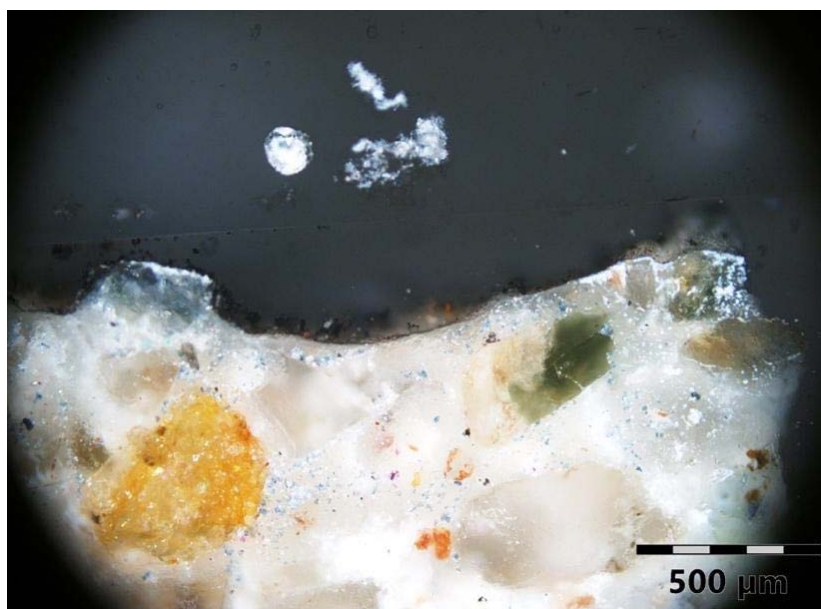
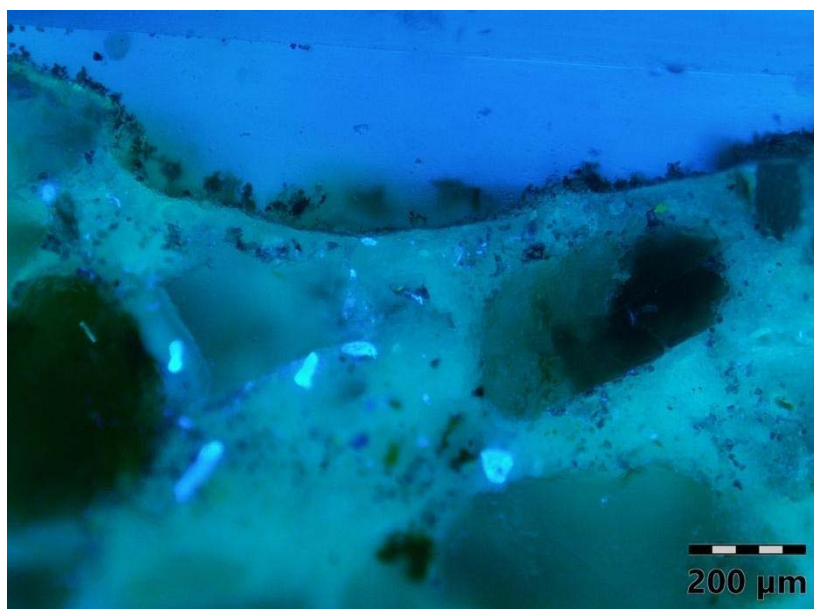
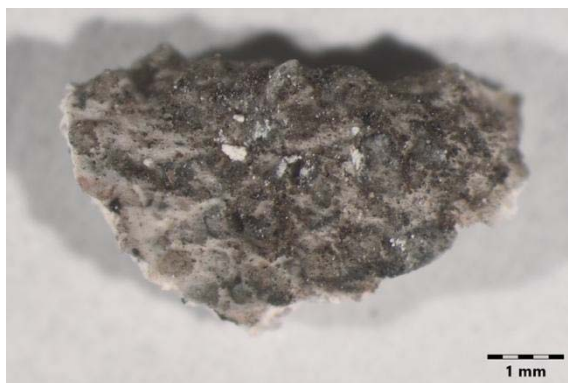
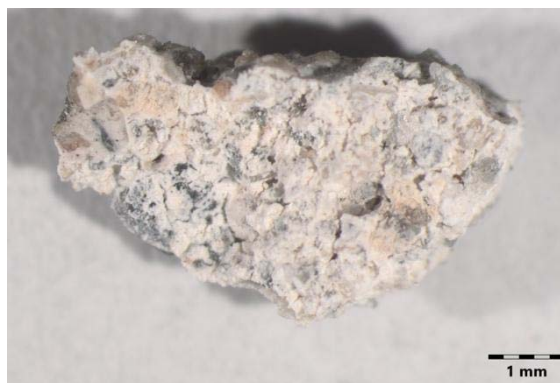
Immagine MO Vis

Sono tutti stati prelevati con l'ausilio di un piccolo scalpello rivelandosi ben adesi e coesi, senza mostrare particolari differenze di compattezza.
SCOPO DELL'INDAGINE	Per tutti i campioni: – Composizione e caratteristiche petrografiche delle malte. – Comparazione tra gli strati. – Studio dei fenomeni di degrado.

**Numero e descrizione del campione:** Campione 10/ Campione stratigrafico di malta ottenuto da un prelievo alla base della cupola, verso Sud /Est, poco sopra il cornicione, in una zona dove non è stata stesa la pellicola pittorica e l'intonaco è rimasto a vista.

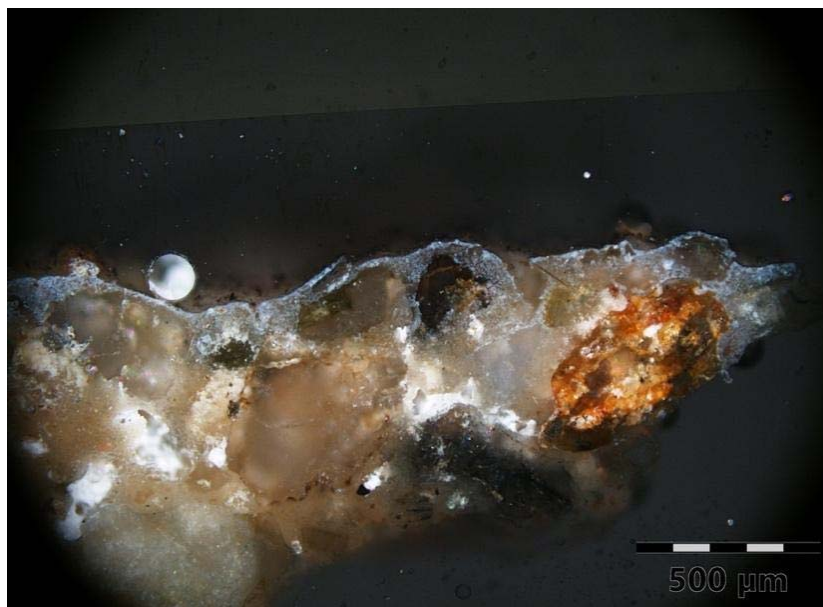
Immagine MO Vis

**Numero e descrizione del campione:** Campione 11/ Campione stratigrafico di malta ottenuto da un prelievo alla base della cupola, verso Sud /Est, poco sopra il cornicione, in una zona dove non è stata stesa la pellicola pittorica e l'intonaco è rimasto a vista.

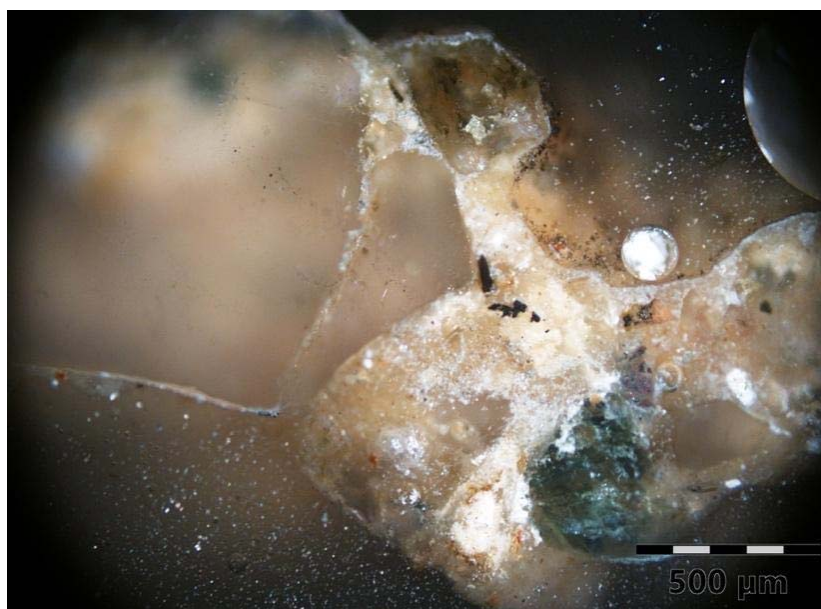
Immagine MO Vis

**Numero e descrizione del campione:** Campione 12/ Campione stratigrafico di malta ottenuto da un prelievo alla base della cupola, verso Sud /Est, poco sopra il cornicione, in una zona dove non è stata stesa la pellicola pittorica e l'intonaco è rimasto a vista.
