# BASILICA MAGISTRALE DEI SS. MAURIZIO E LAZZARO

## OPERE DI RESTAURO E MESSA IN SICUREZZA DELLA CUPOLA E DEL TAMBURO DELL'AULA

#### RELAZIONE INDAGINI DIAGNOSTICHE

## RELAZIONE TECNICA INDAGINI SCIENTIFICHE

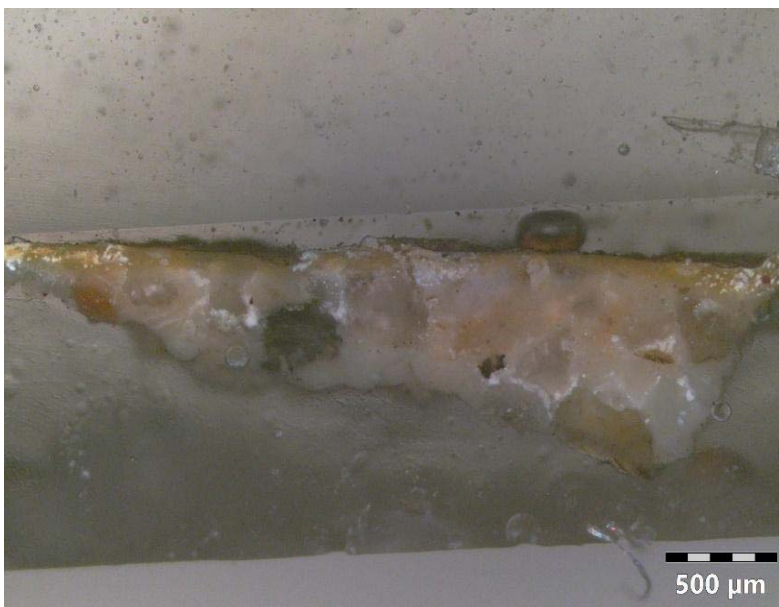
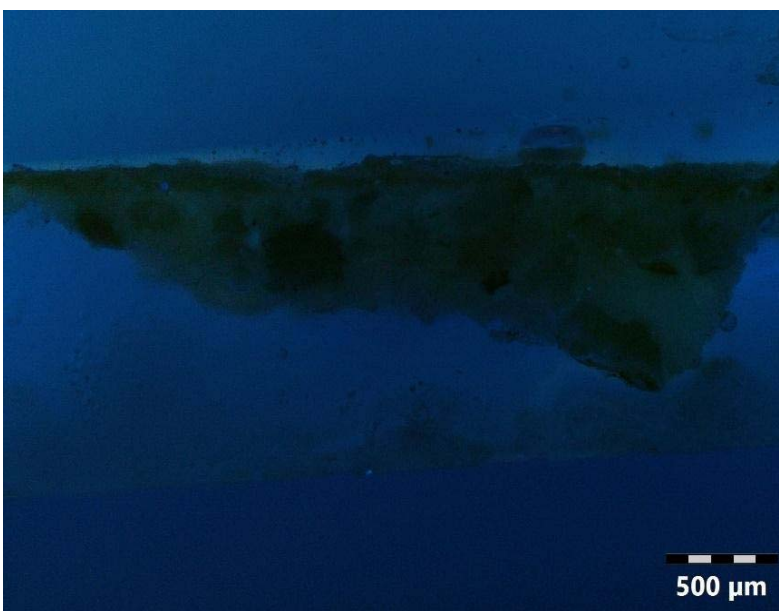
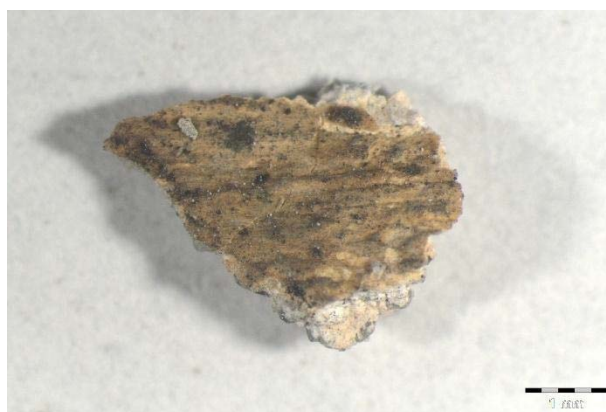
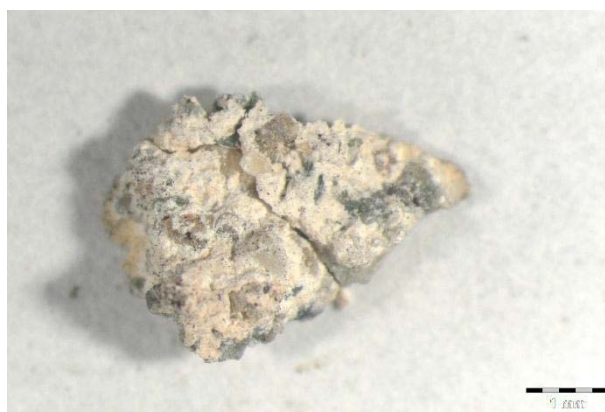
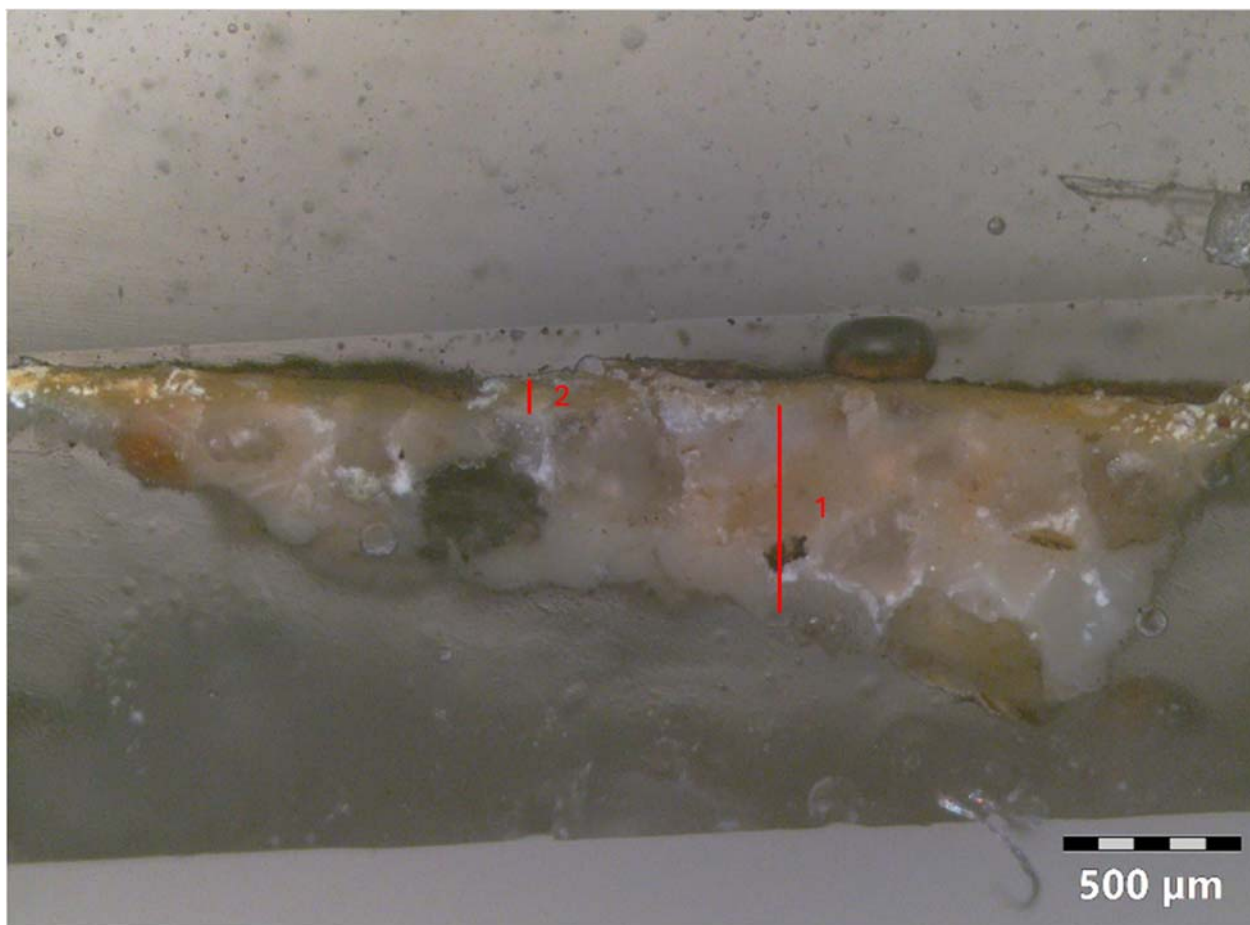
Immagine MO Vis

**Numero e descrizione del campione:** Campione 13/ Campione stratigrafico di campitura gialla del manto giallo ocre dell'ultimo angelo a destra della schiera angelica posta tra la Croce e San Maurizio, al centro della porzione Nord/Est della cupola.

Numero dello strato	Descrizione dello strato	Materiali identificati
1	Malta	Matrice carbonatica, aggregati silicatici e magnesiaci, presenza di solfato di calcio
2	Strato pittorico giallo	Pigmento giallo a base di terre
3	Strato pittorico giallo	Pigmento giallo a base di terre e solfato di calcio, grani a base carboniosa (probabile nero legna)

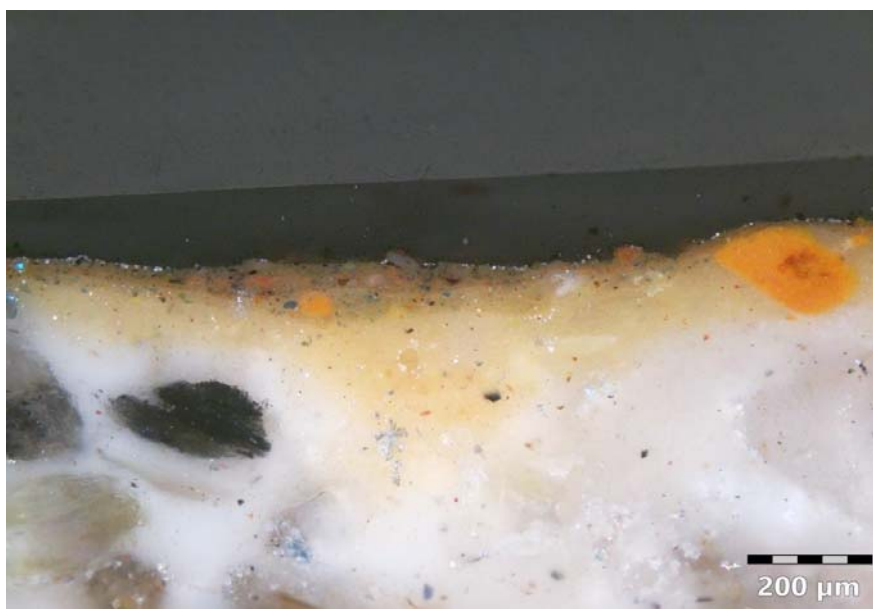
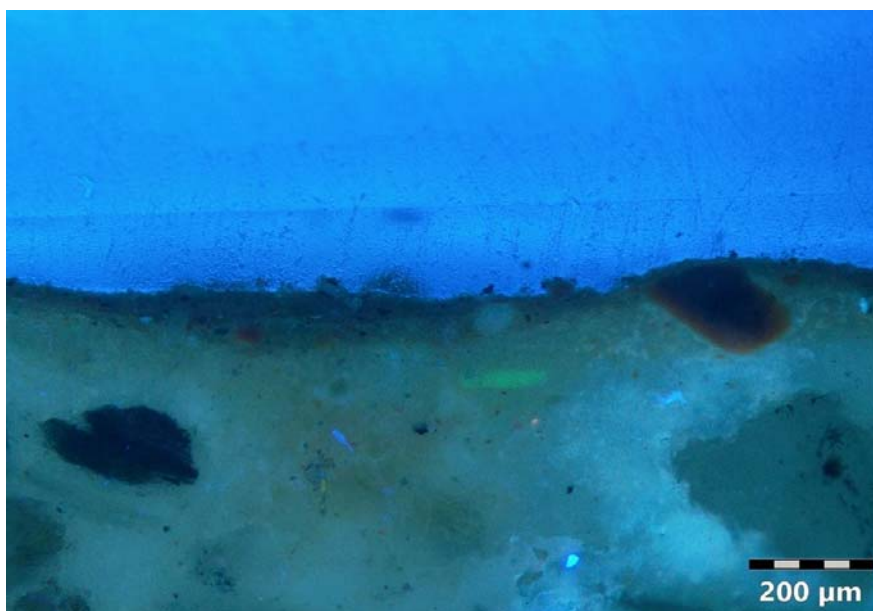
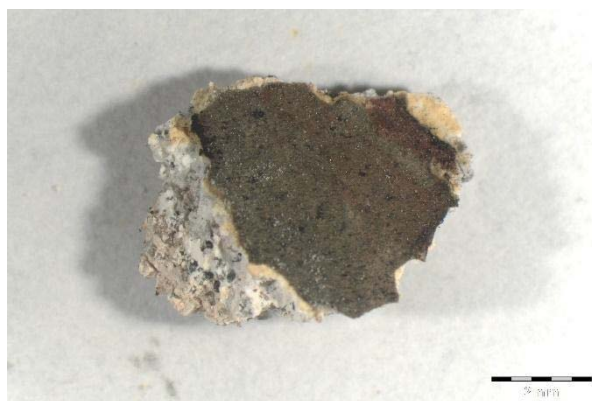
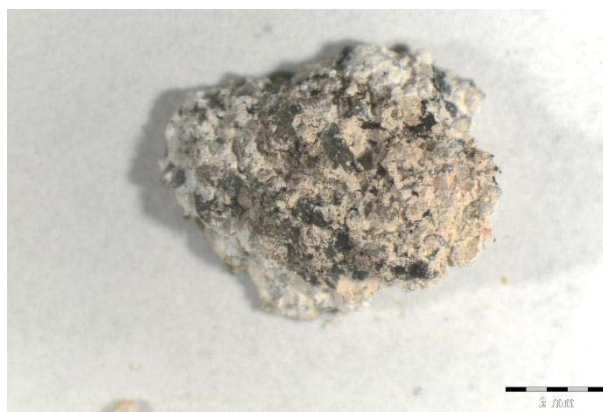
Immagine MO Vis

**Numero e descrizione del campione:** Campione 15/ Campione stratigrafico di campitura verde prelevato o sulla mano destra dell'angelo con la veste rosa posto di profilo che sorregge la Croce, al centro della scena orientata verso Est.

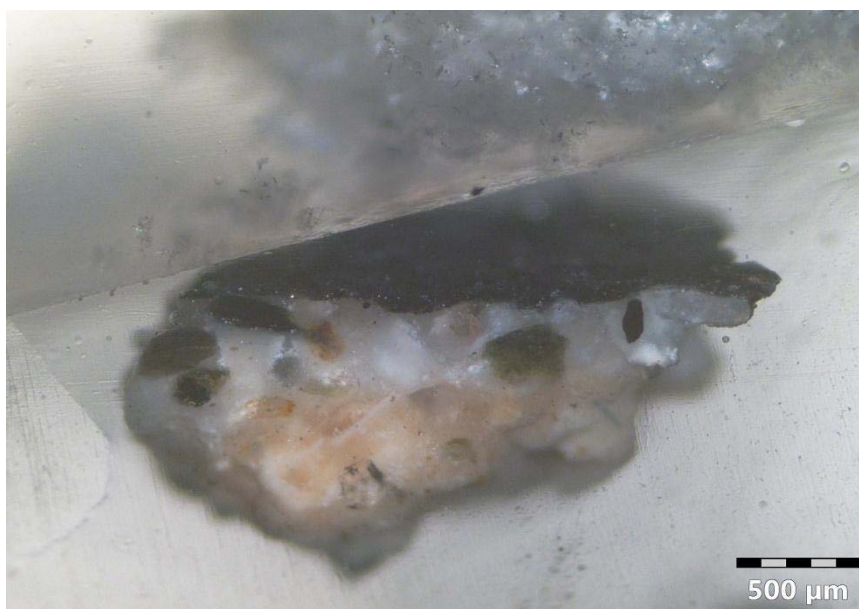
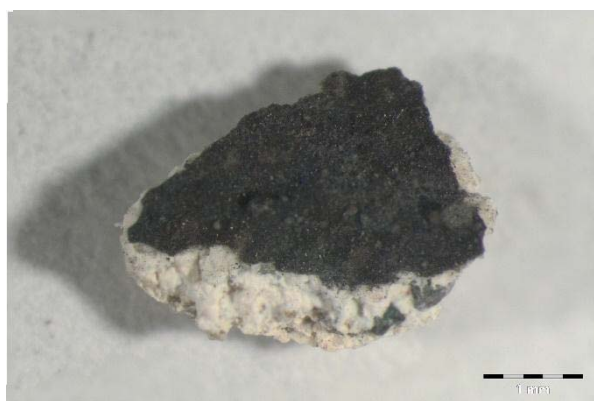
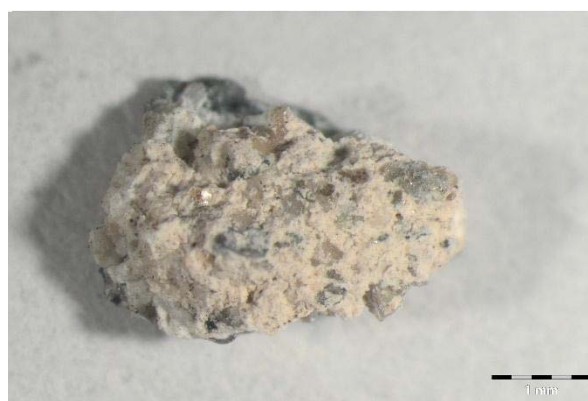
Immagine MO Vis

**Numero e descrizione del campione:** Campione 16/ Campione stratigrafico di campitura nera prelevato dalla scena raffigurante la Caduta del Paganesimo, sul lato Ovest della cupola, in particolare nella porzione destra dove si spezza la trabeazione del Tempio, sul fondo scuro del cielo in tempesta.

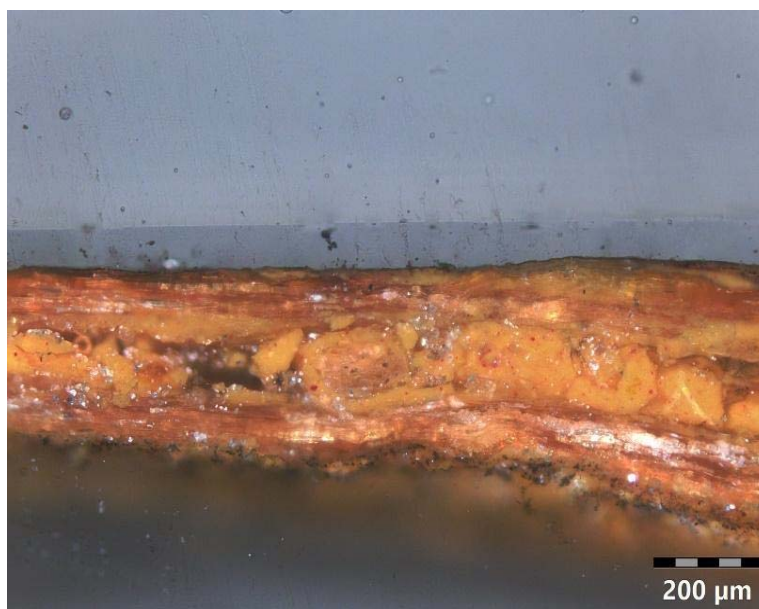
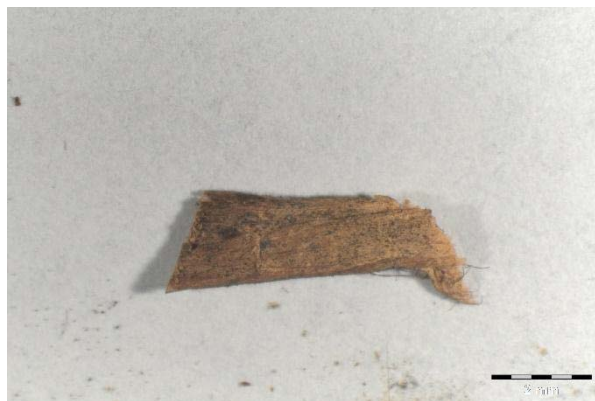
Immagine MO Vis

Il campione è costituito da frammenti di fibra, tagliati da quelli che sporgono già sfilati dalla corda; risultano avvolti dalla polvere nerissima che la ricopre, ma sostanzialmente in stato conservativo buono.

**Numero e descrizione del campione:** Campione 17/ Campione stratigrafico di fibra vengono prelevati dalla corda retta dall'angolo a sinistra della Croce, al centro della scena direzionata verso Est, poco al di sopra della mano

Si tratta di un campione costituito da frammenti di fibra, tagliati da quelli che sporgono già sfilati dalla corda; risultano avvolti dalla polvere nerissima che la ricopre, ma sostanzialmente in stato conservativo buono.

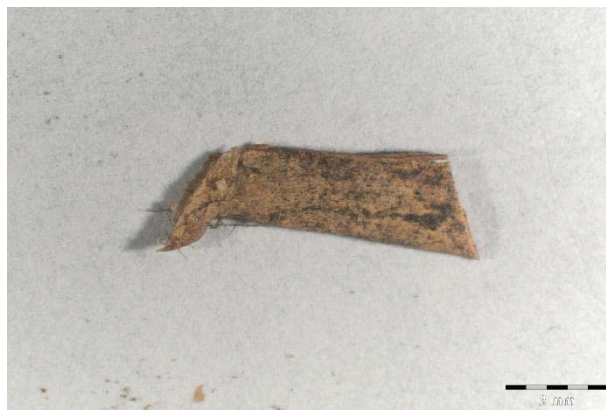
Immagine retro del campione tal quale

Immagine del campione raccolte mediante microscopia ottica in luce visibile e luce ultravioletta e mediante microscopia elettronica in modalità elettroni retrodiffusi.

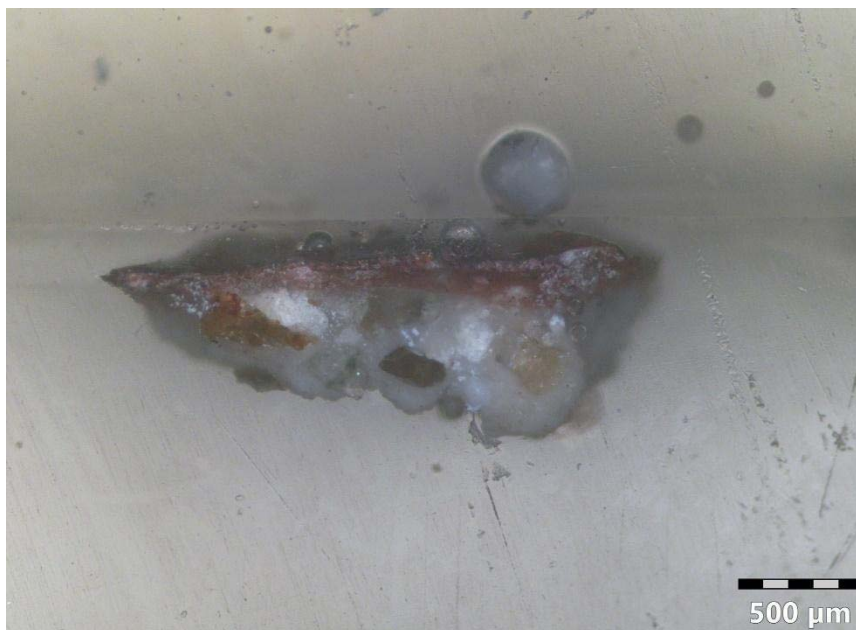
Immagine MO Vis

**Numero e descrizione del campione:** Campione 18/ Campione stratigrafico di campitura violacea sull'ala sinistra dell'angelo a destra della figura allegorica della Fede, nella zona centrale della scena orientata a Nord della cupola

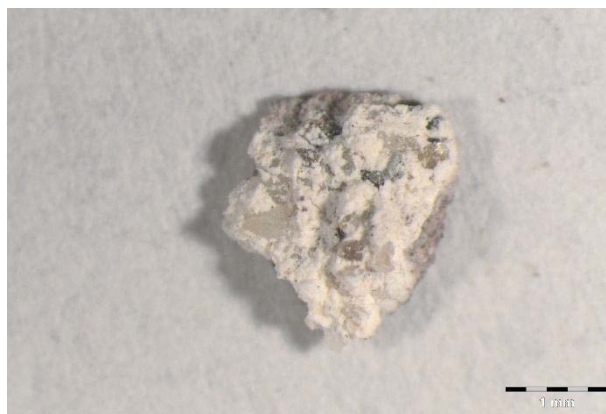
Immagine retro del campione tal quale

Immagine del campione raccolte mediante microscopia ottica in luce visibile e luce ultravioletta e mediante microscopia elettronica in modalità elettroni retrodiffusi.

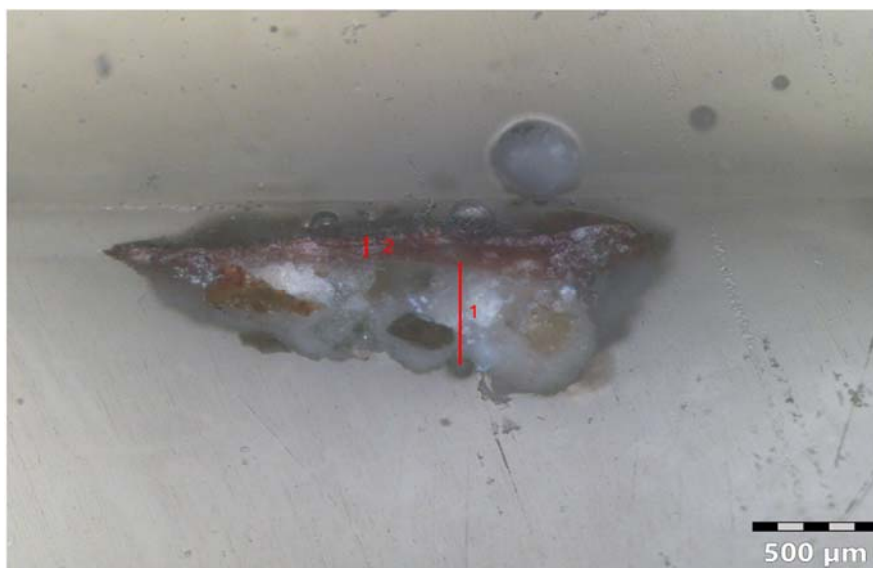
Immagine MO Vis

Numero dello strato	Descrizione dello strato	Materiali identificati
1	Malta	Matrice carbonatica, aggregati silicatici e magnesiaci, presenza di solfato di calcio
2	Strato pittorico violaceo	Pigmento rosso a base di terre, presenza di grani di blu oltremare

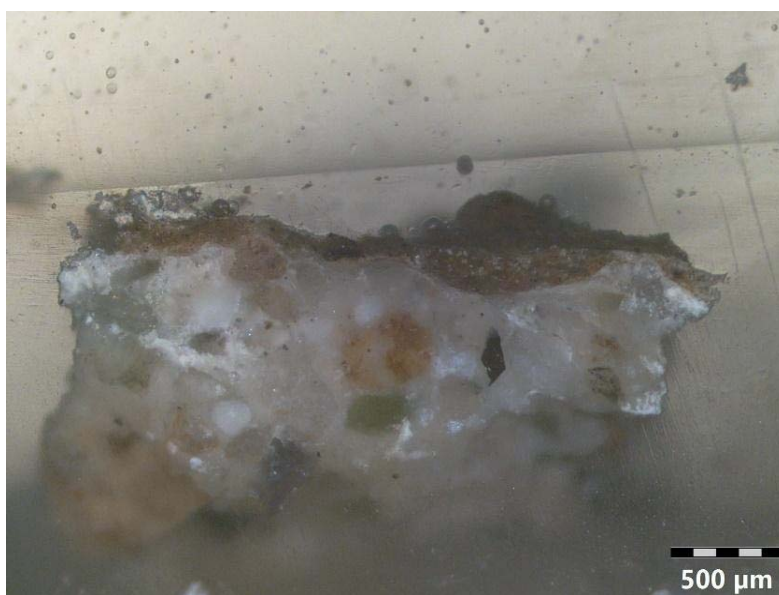
Immagine MO Vis

**Numero e descrizione del campione:** Campione 19/ Campione stratigrafico di strato pittorico bruno sulla veste chiara di una delle figure femminili a destra del grande telo che regge la Fede in trionfo, in posizione decentrata rispetto alla scena principale orientata verso Nord.

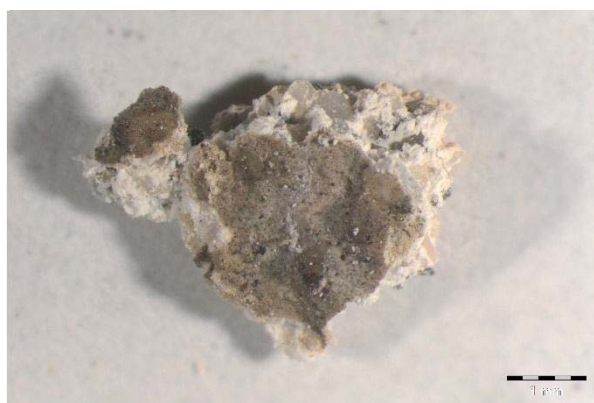
Immagine fronte del campione tal quale

Immagine del campione raccolte mediante microscopia ottica in luce visibile e luce ultravioletta e mediante microscopia elettronica in modalità elettroni retrodiffusi.

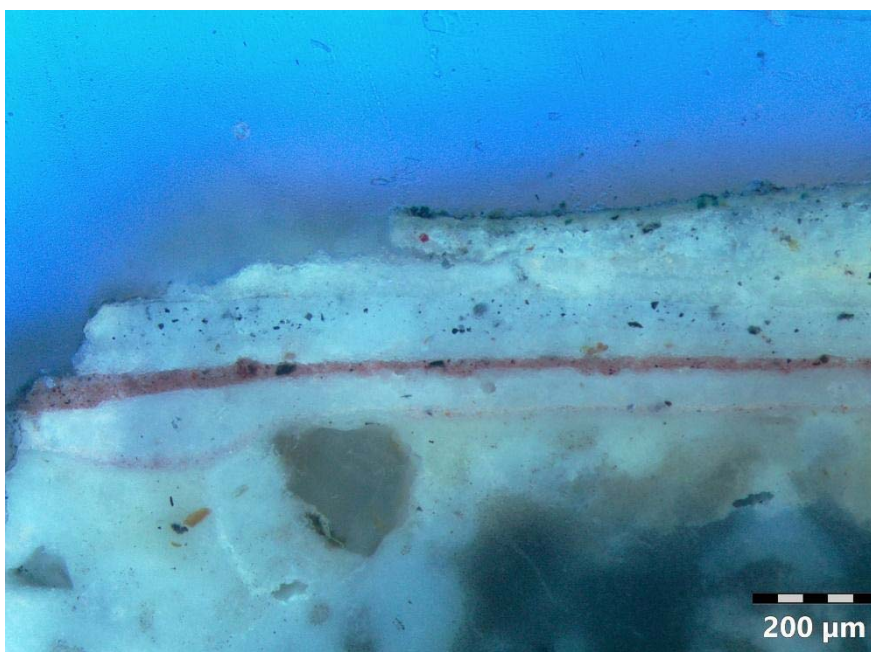
Immagine MO UV

Immagine del campione raccolte mediante microscopia ottica in luce visibile e luce ultravioletta e mediante microscopia elettronica in modalità elettroni retrodiffusi.
