BASILICA MAGISTRALE DEI SS. MAURIZIO E LAZZARO

OPERE DI RESTAURO E MESSA IN SICUREZZA DELLA CUPOLA E DEL TAMBURO DELL'AULA

AR-03-all. 1

INDAGINI SCIENTIFICHE PROPEDEUTICHE AL RESTAURO
SCHEDE DEI PRELIEVI

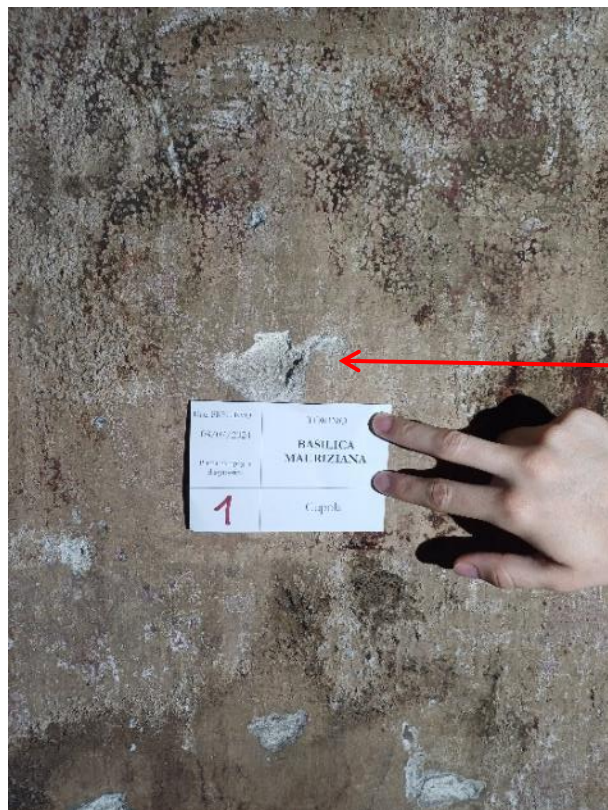
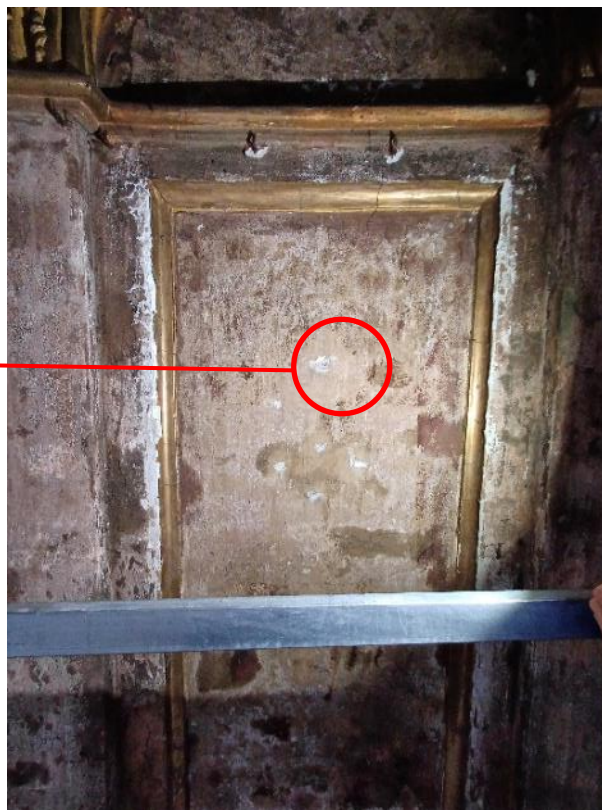
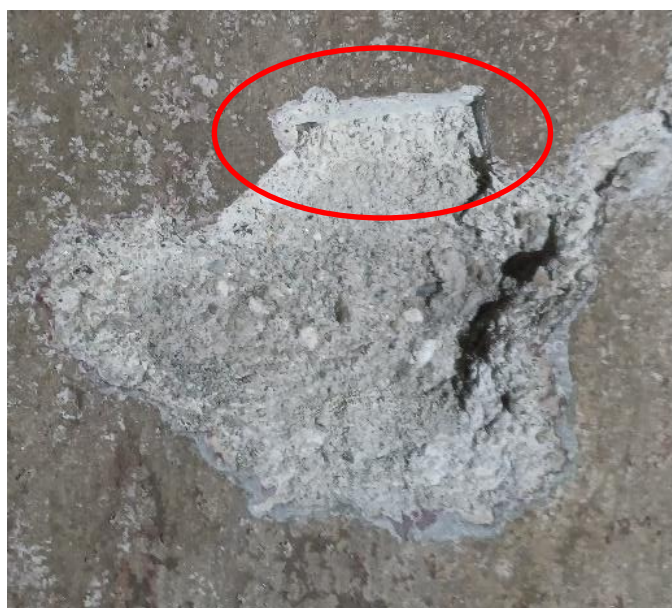
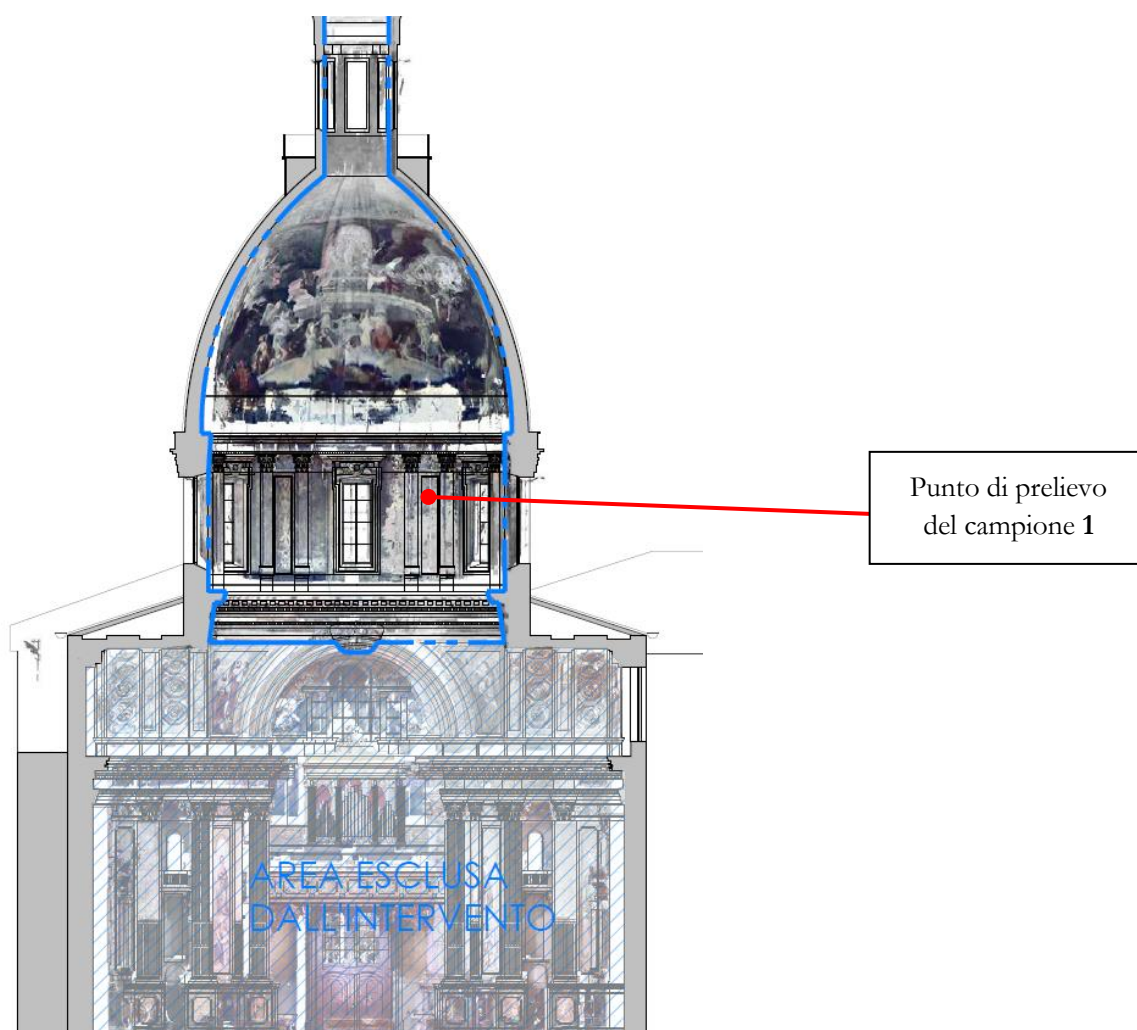
CAMPIONE N°: 1

Parte superiore di uno sfondato tra due finestre del tamburo con cornice dorata posto tra lesene, a destra della finestra sopra l'ingresso (lato Ovest).

<p>Il prelievo è stato effettuato sul bordo superiore di una lacuna già esistente. Tutte le superfici del tamburo presentano consistenti problemi conservativi legati alla tecnica esecutiva.</p> <p>I margini della mancanza mostrano una stratificazione di scialbi variamente colorati che testimoniano la preesistenza, rispetto alla fase ultima visibile, sia dell'intonaco sia di altre finiture e/o decorazioni.</p> <p>Le tracce di colore al di sotto della tinta marrone superficiale sono diverse: uno o due verdi, almeno un rosso e almeno un bianco, che potrebbe però essere una preparazione.</p>
SCOPO DELL'INDAGINE	<ul style="list-style-type: none"> – Composizione della malta e confronto con quella Ottocentesca della cupola. – Sequenza e composizione degli strati di scialbo (pigmenti e leganti). – Studio dei pigmenti e dei leganti in particolare dello strato pittorico superficiale. – Ricerca di elementi che possano contribuire alla datazione dei vari strati. – Ricerca di elementi che contribuiscano alla corretta messa a punto della metodologia di restauro.

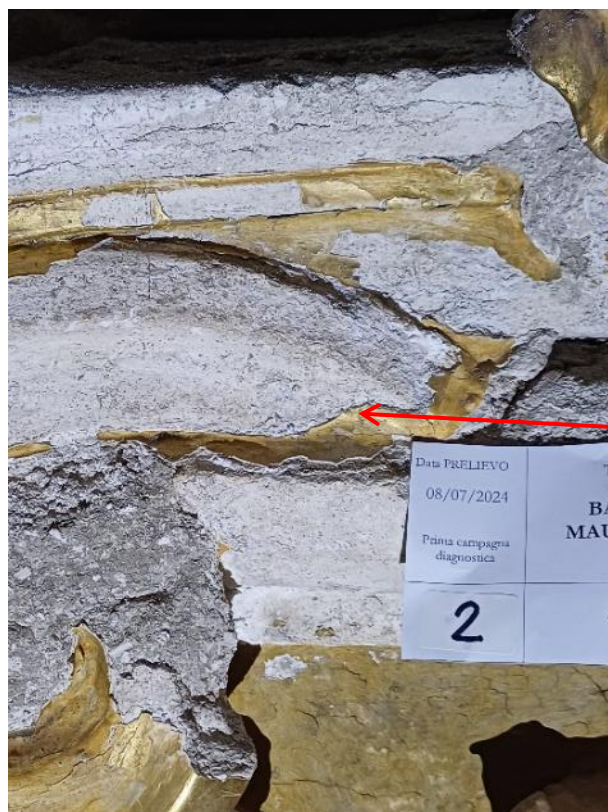
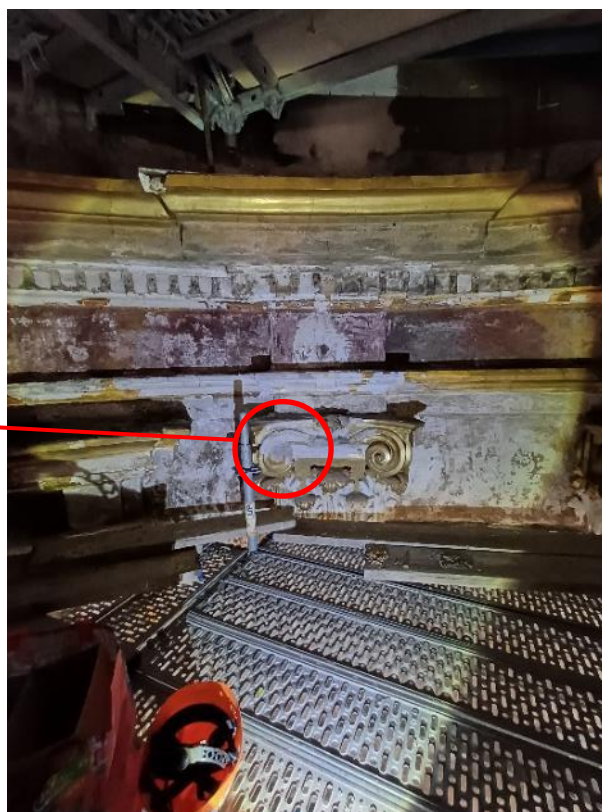
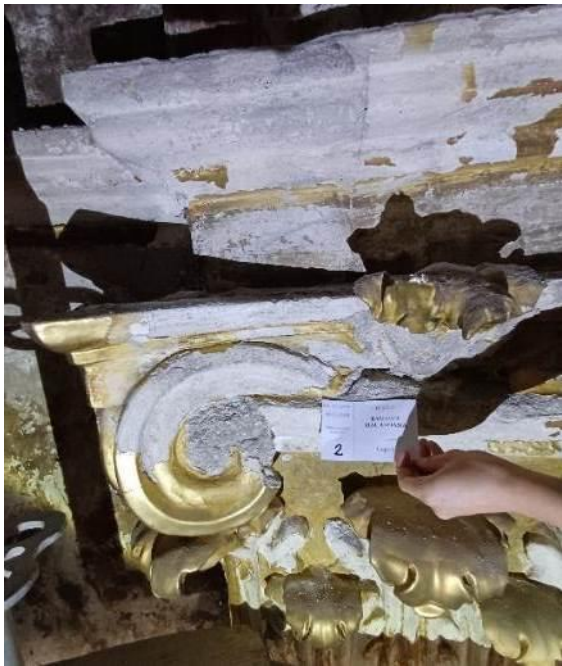
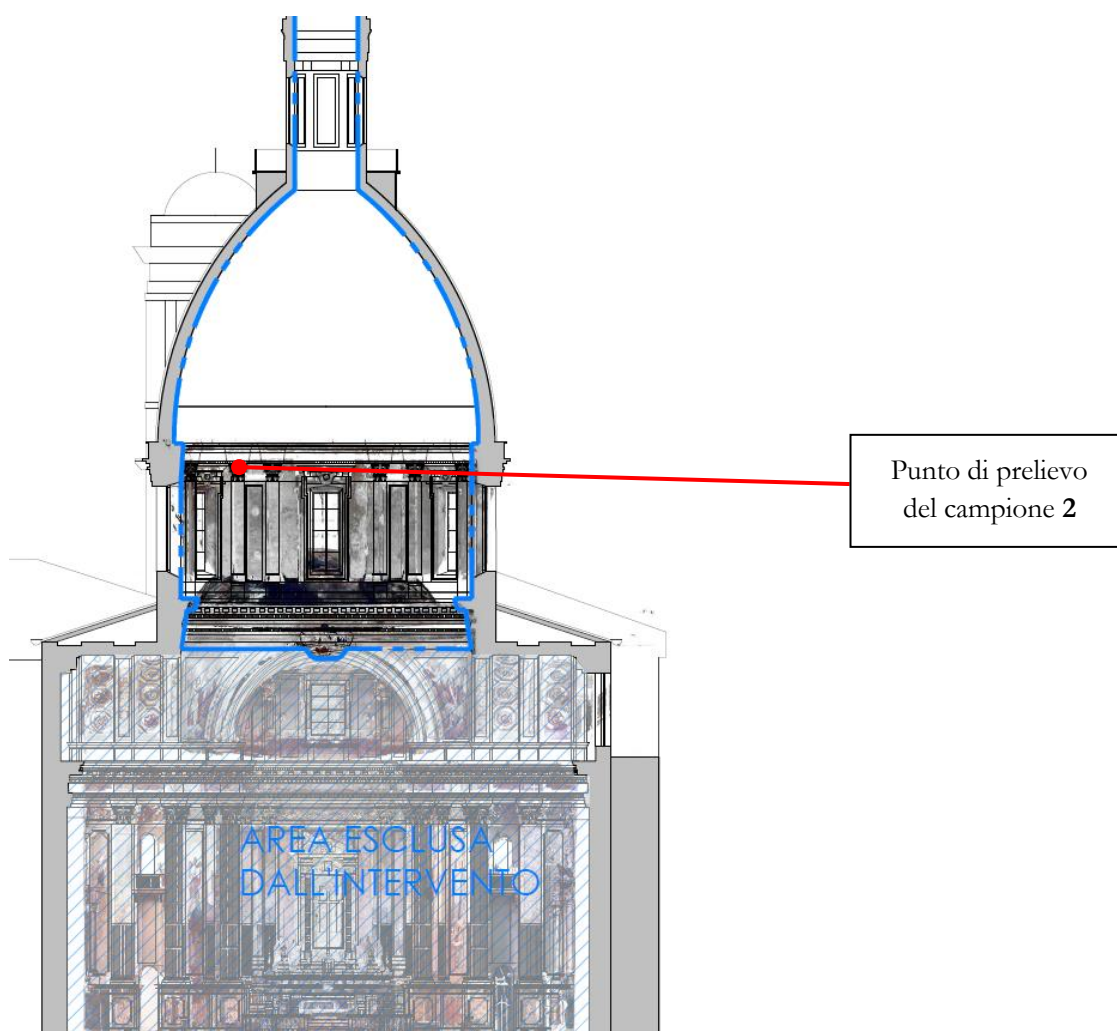
CAMPIONE N°: 2

PUNTO DI PRELIEVO	Zona centrale del capitello al colmo della seconda lesena a sinistra della finestra al di sopra dell'arco che conduce all'abside (lato Est).
DESCRIZIONE

<p>Il prelievo è stato effettuato in una zona degradata del capitello, ai margini di una lacuna.</p>

<p>Il capitello come tutte le superfici del tamburo, presenta consistenti problemi conservativi legati alla tecnica esecutiva.</p> <p>La gessatura sulla quale è stata applicata la doratura mostra numerose crepe, frequenti distacchi e diffuse cadute, soprattutto nelle zone che hanno subito colature d'acqua piovana e infiltrazioni d'umidità.</p>
SCOPO DELL'INDAGINE	<ul style="list-style-type: none"> – Studio della doratura e della tecnica di applicazione della foglia d'oro. – Analisi compositiva dello strato gessoso di preparazione. – Studio dei pigmenti e dei leganti impiegati. – Analisi delle eventuali tracce residue degli strati più antichi dello stucco: composizione della malta e della finitura. – Ricerca di elementi che contribuiscano alla corretta messa a punto della metodologia di restauro.

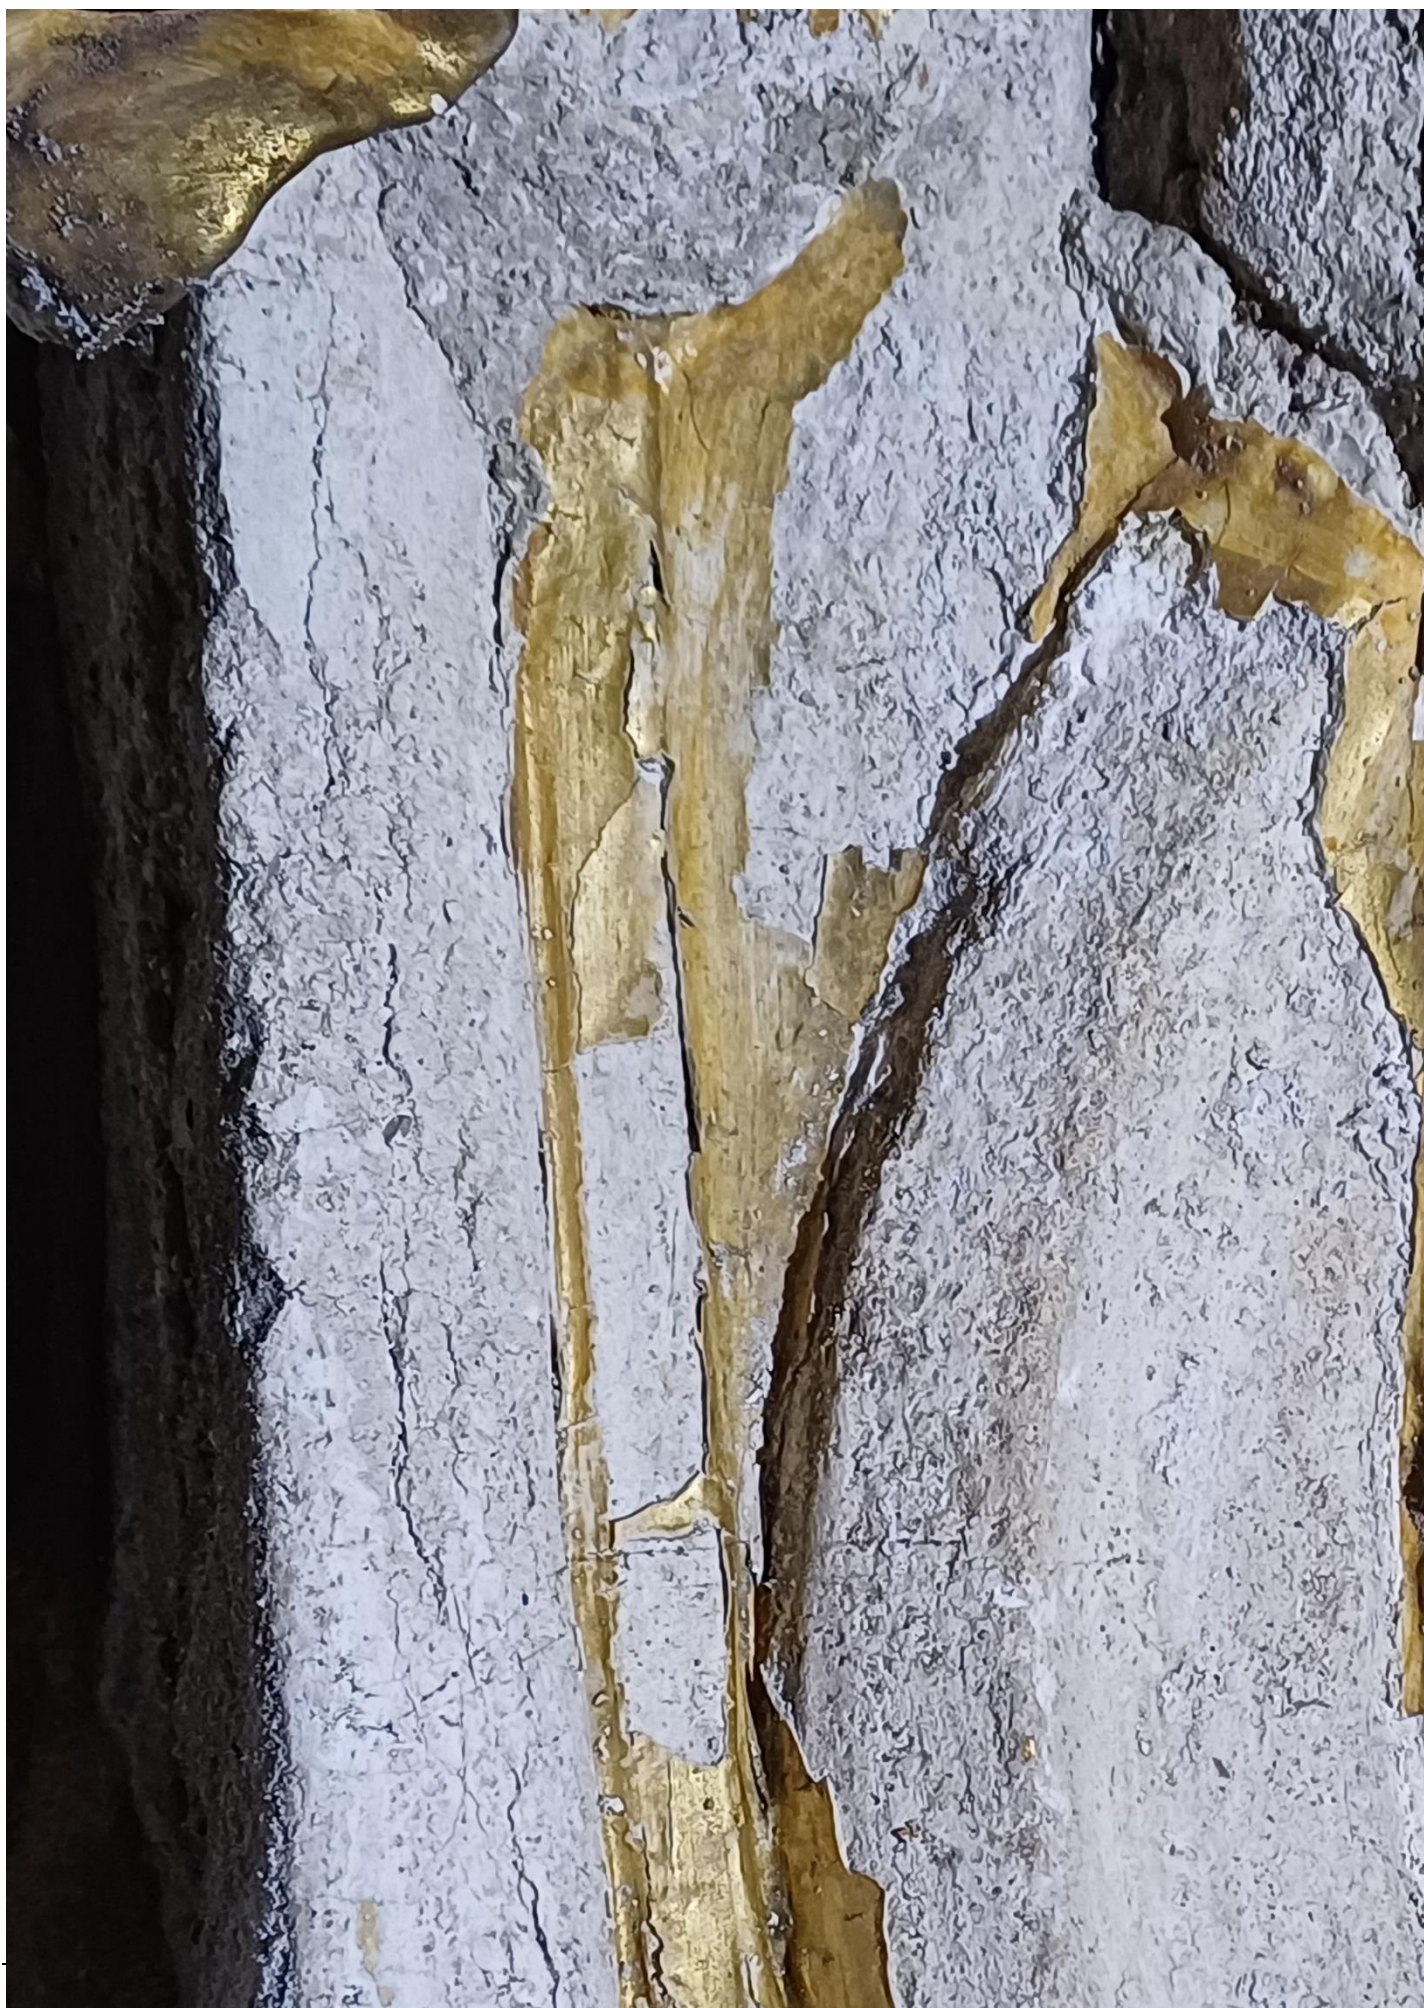
CAMPIONI N°: 3 e 3a

I prelievi vengono eseguiti sulla veste blu di una delle due figure dipinte di spalle nella porzione orientata verso Sud della cupola, poco al di sopra della sua base.

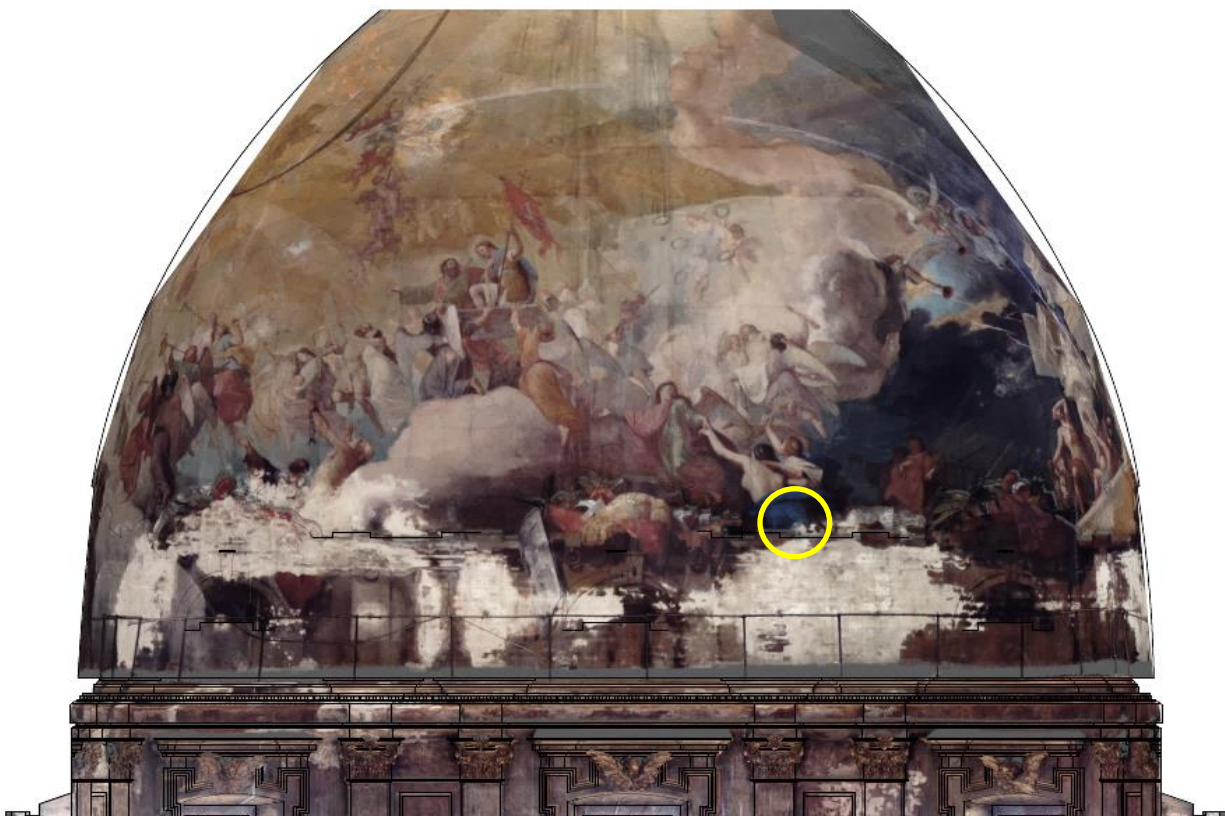
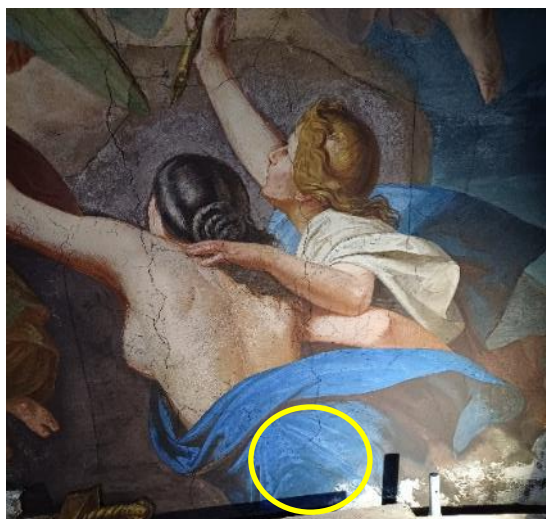
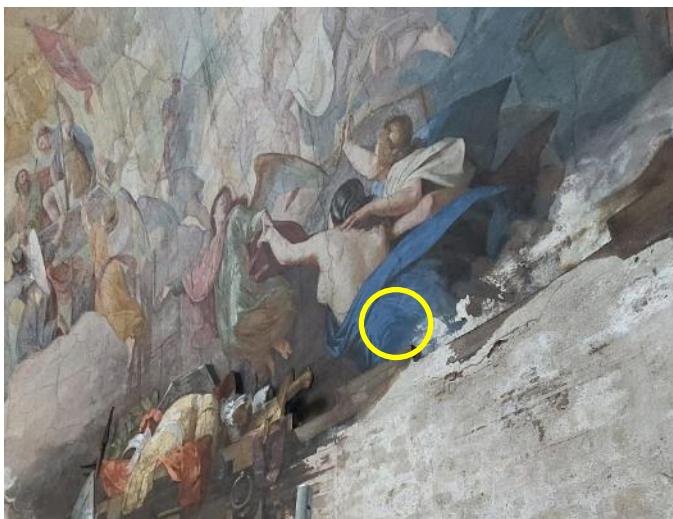
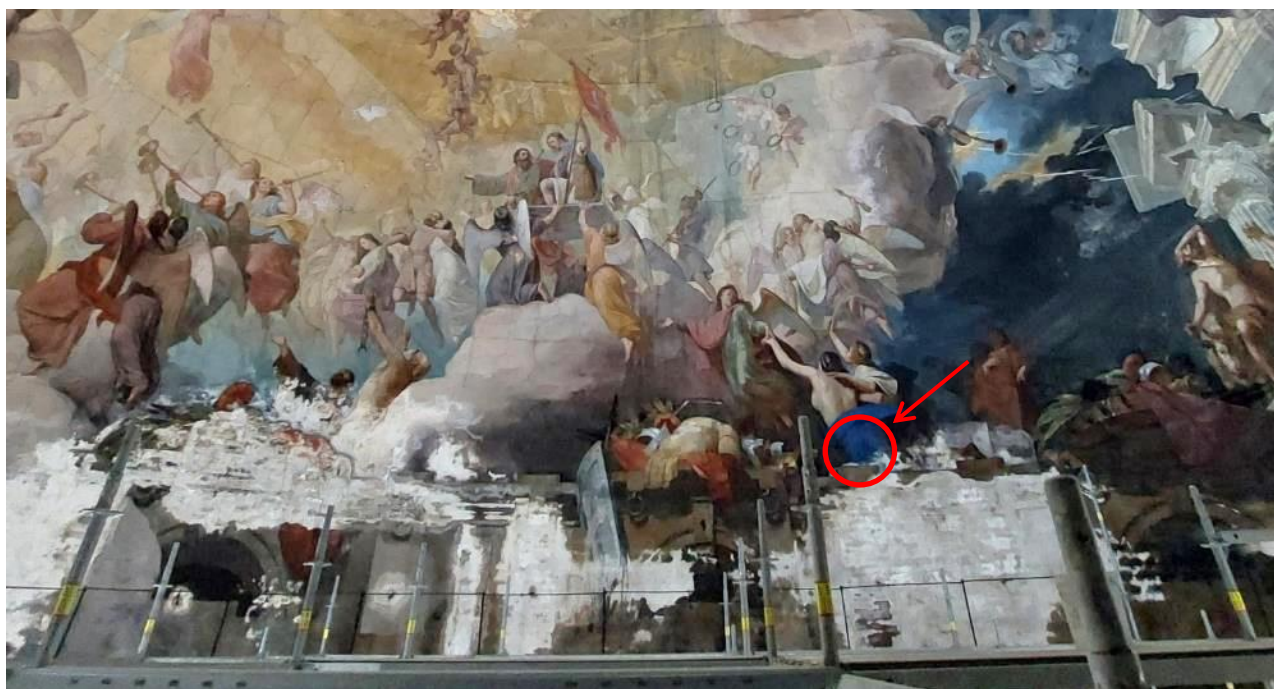
DESCRIZIONE	<p>Il campione 3 è costituito da materiale incoerente, nello specifico di pigmento blu che presenta importanti problemi di coesione e di adesione al supporto; è stato infatti asportato passando semplicemente il pennello sulla superficie, senza incontrare alcuna resistenza e distaccandosi con estrema facilità.</p> <p>Il campione 3a è invece stato prelevato a bisturi, utilizzando una crepa esistente e ha coinvolto l'intonaco con la relativa pellicola pittorica.</p> <p>In entrambi i casi l'intensità del colore blu suggerisce di approfondire la natura del pigmento impiegato, mentre il degrado disomogeneo, ma significativo, pone dubbi in merito al legante ad esso associato.</p>
SCOPO DELL'INDAGINE	<p>Campione 3</p> <ul style="list-style-type: none"> – Natura del pigmento e dei leganti impiegati. – Studio dei fenomeni di degrado. – Ricerca di elementi che contribuiscano alla corretta messa a punto della metodologia di restauro.

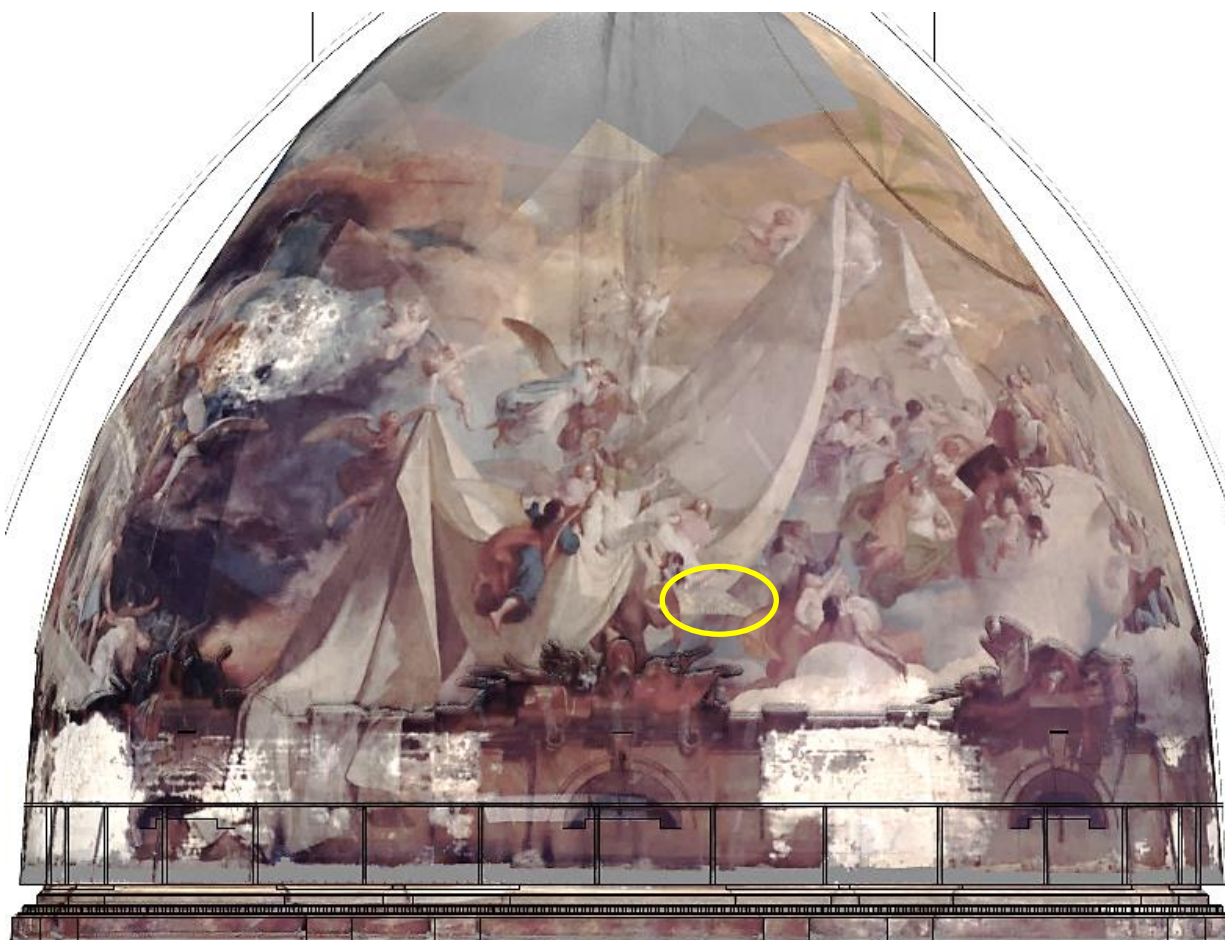
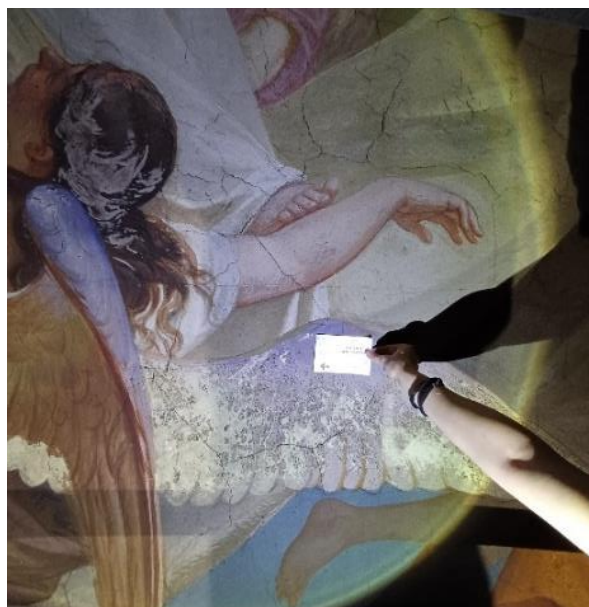
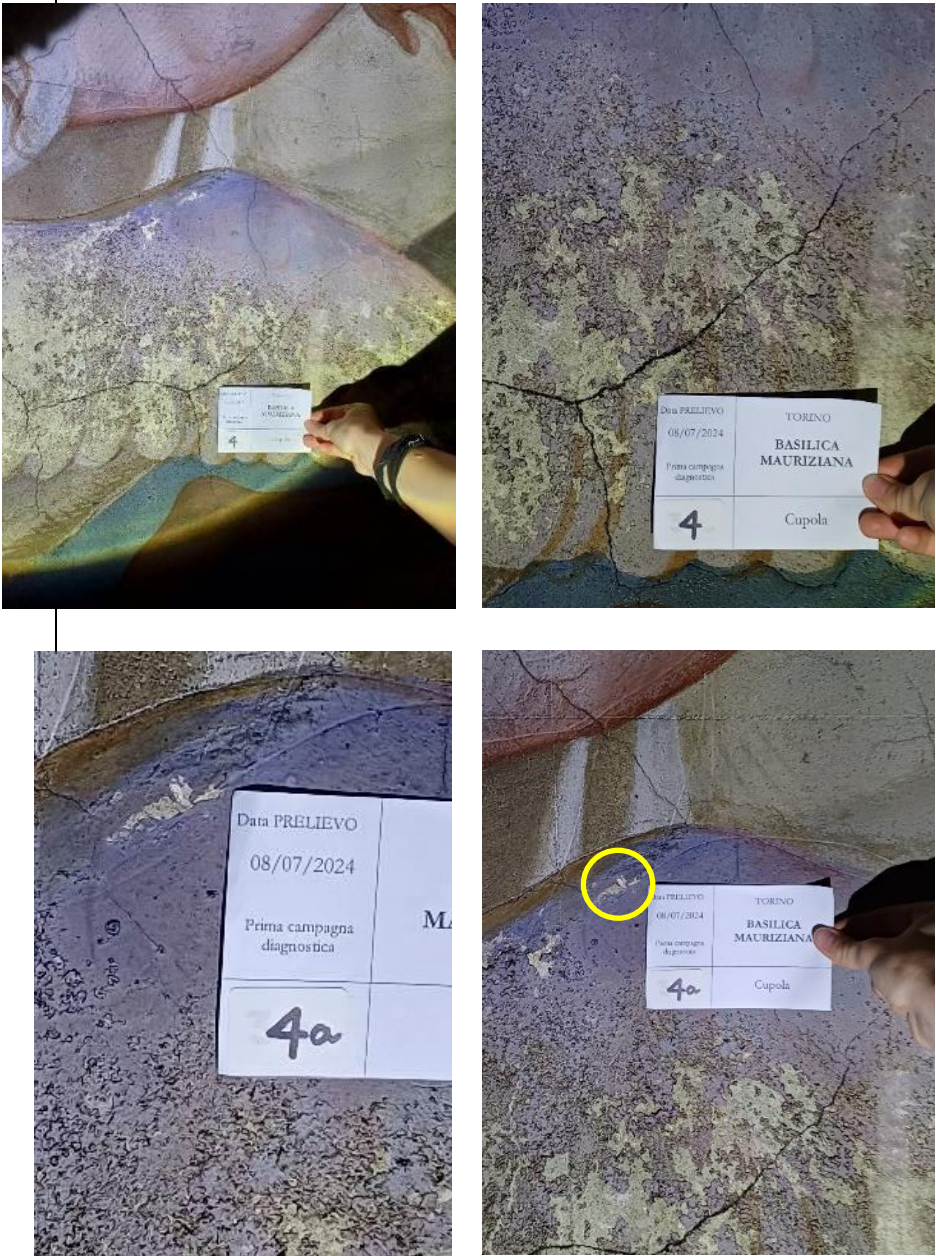
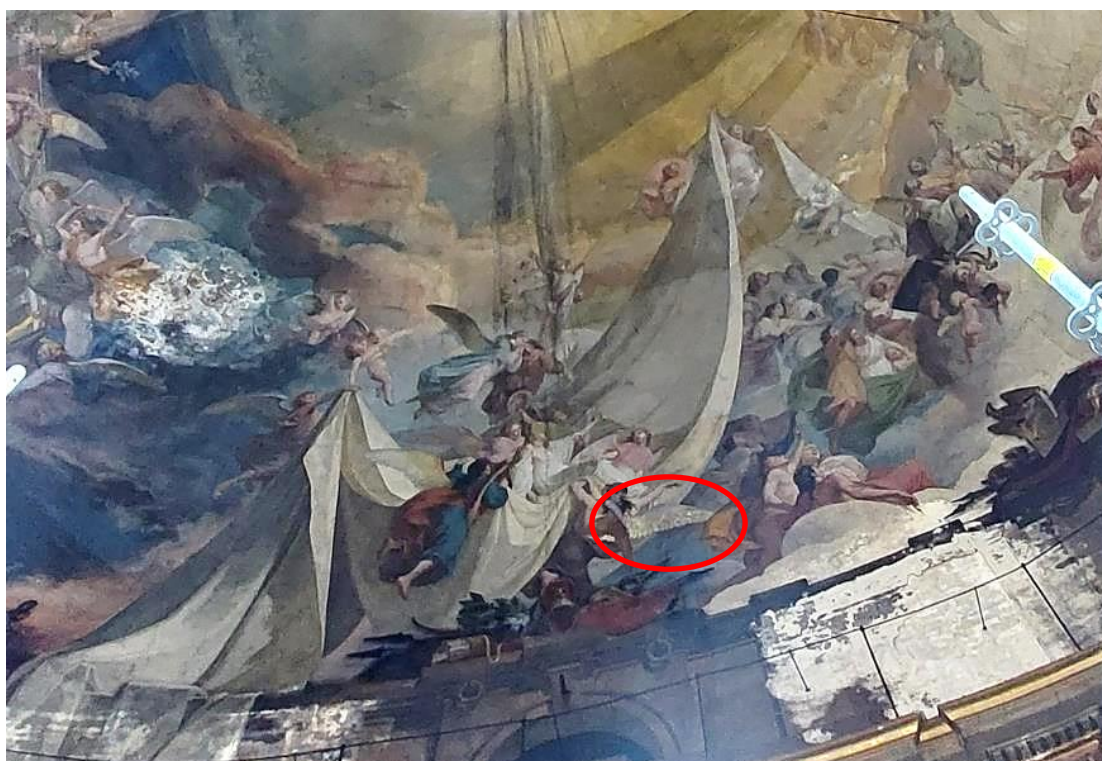
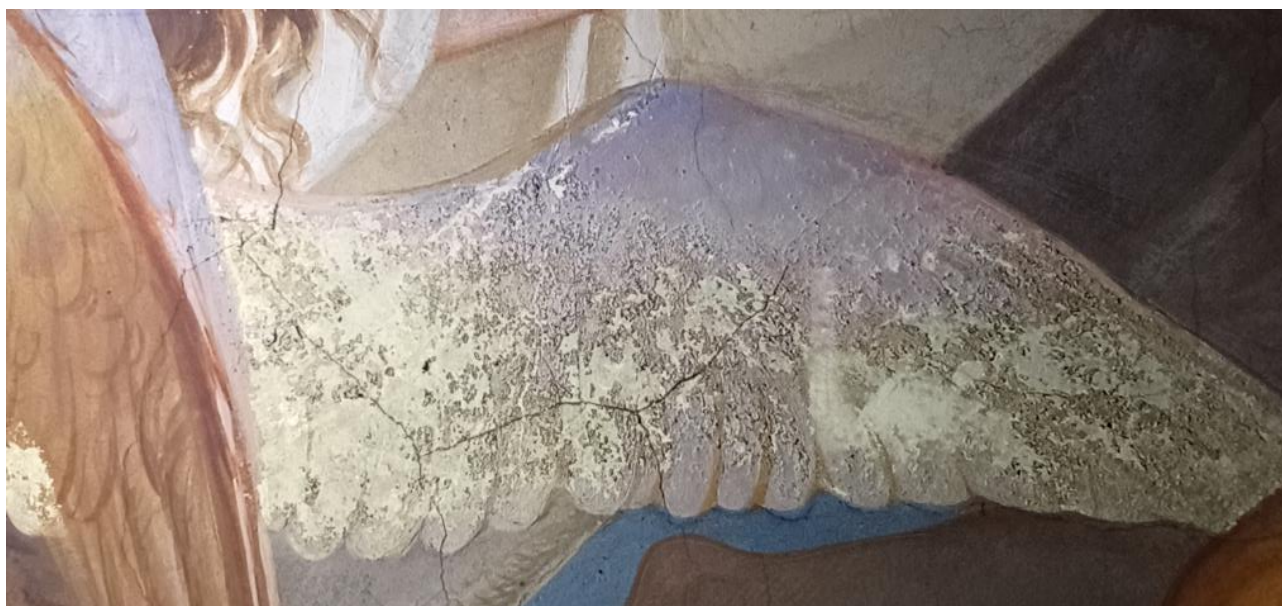
CAMPIONI N°: 4 e 4a

I prelievi vengono eseguiti sull'ala destra dell'angelo basso posto di spalle che regge il grande drappo sotto la figura allegorica della Fede, al centro della scena orientata verso Nord, poco al di sopra della base della cupola.

DESCRIZIONE	<p>Il campione 4 è costituito da frammenti dello strato pittorico superficiale che presenta importanti problemi di coesione e di adesione al supporto; è stato infatti prelevato con un piccolo pennello morbido, senza incontrare resistenza e distaccandosi con estrema facilità.</p> <p>Il campione 4a è invece stato asportato a bisturi, in una zona della stessa ala che si presenta relativamente meglio conservato, prelevando l'intonaco con la relativa pellicola pittorica.</p> <p>Come per il prelievo 3 e 3a, il degrado disomogeneo, ma significativo, pone dubbi in merito al legante impiegato.</p>
SCOPO DELL'INDAGINE	<p>Campione 4</p> <p>– Natura del pigmento e dei leganti impiegati.</p>

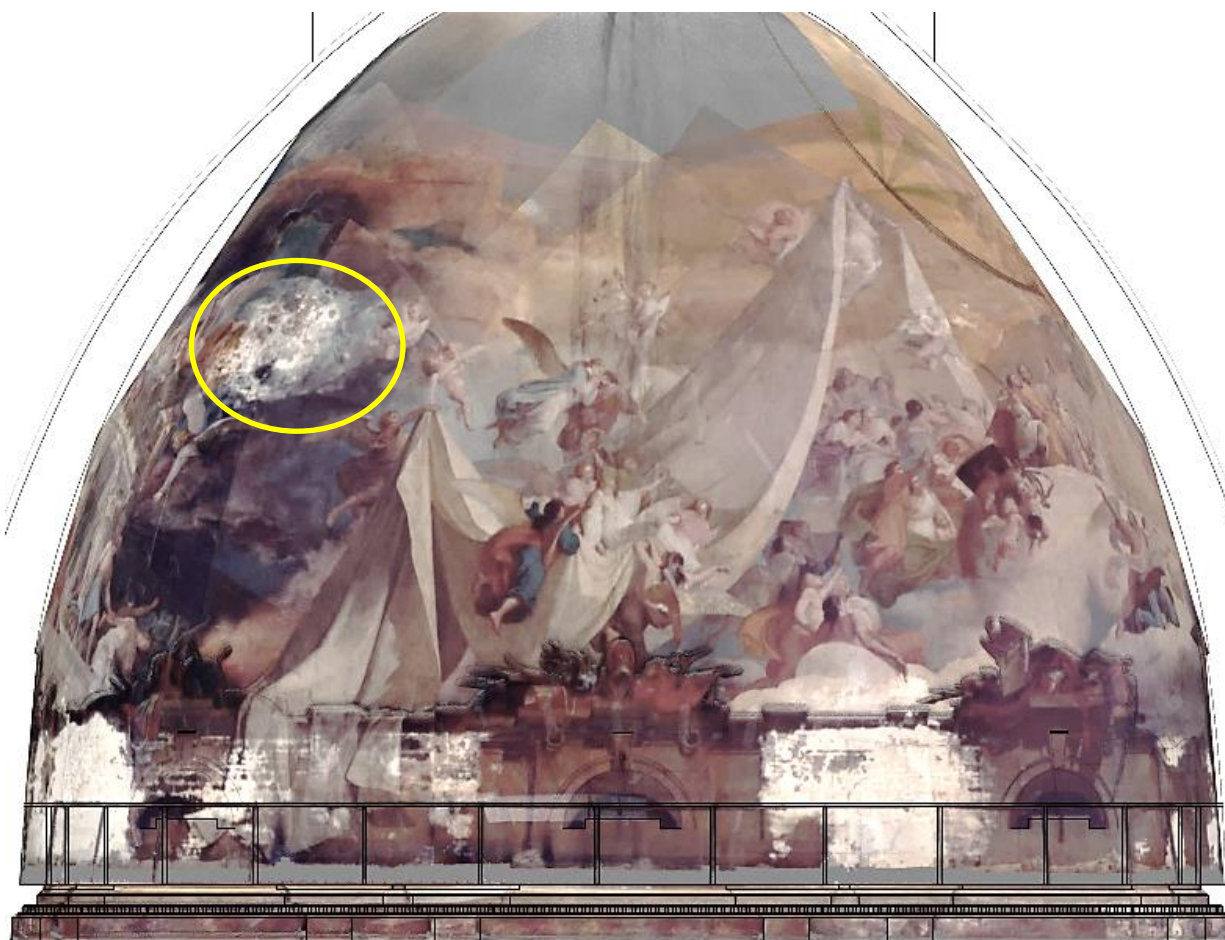
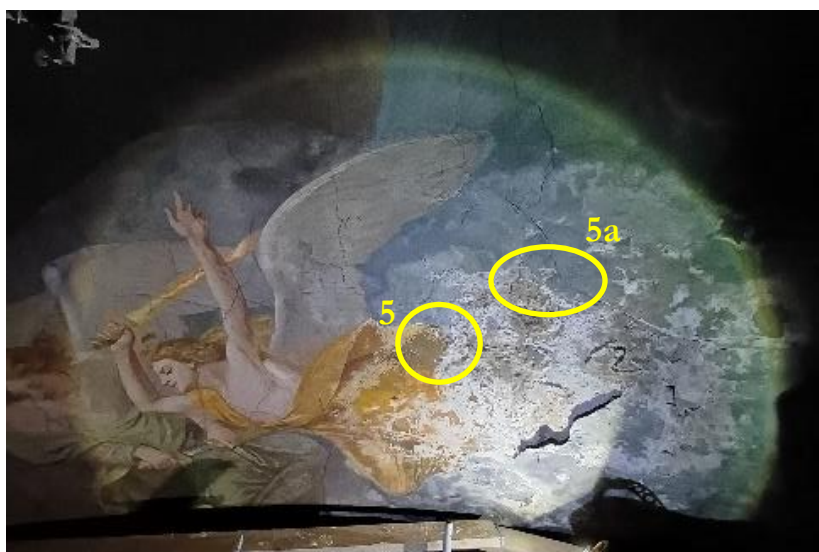
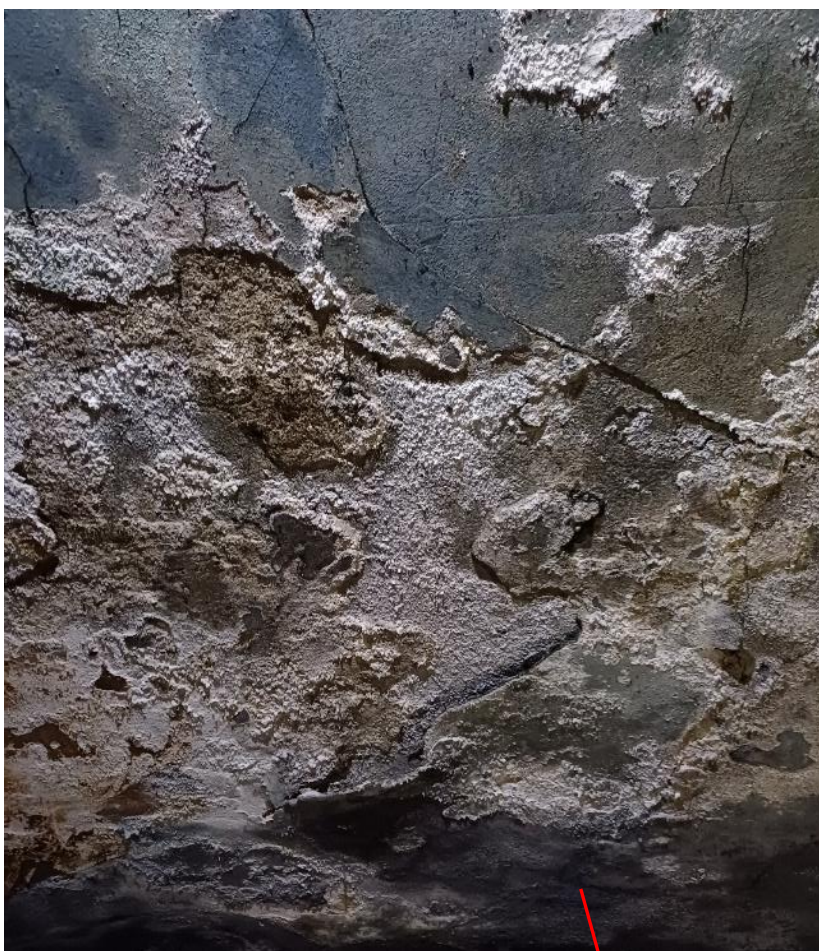
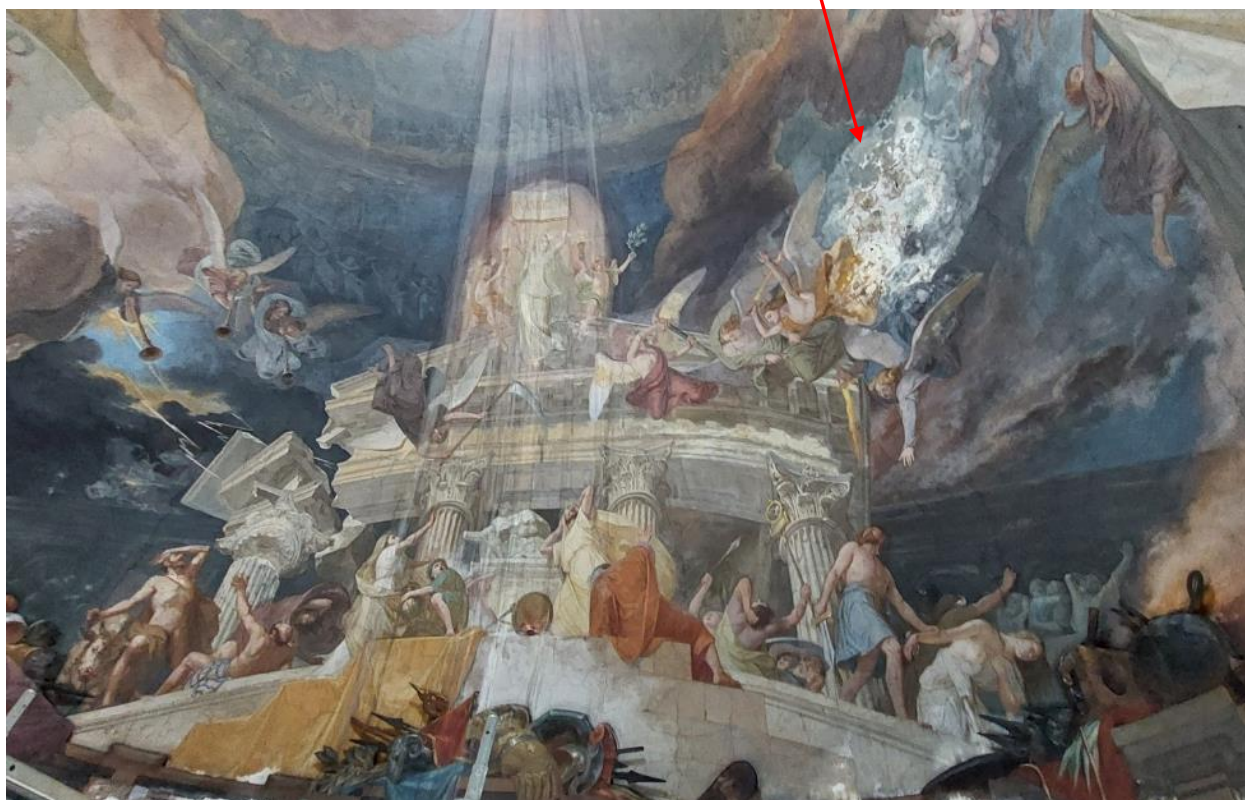
CAMPIONI N°: 5 e 5a

I prelievi vengono eseguiti in una zona estremamente degradata del dipinto nella porzione Nord/Ovest della metà superiore della cupola, tra la veste gialla di un angelo e il cielo che divide la scena col crollo del tempio dal grande drappo che fa da sfondo al trionfo della Fede.

DESCRIZIONE	<p>Il campione 5 è costituito da un frammento dello strato pittorico composto da intonaco superficiale e pellicola pittorica che presenta importanti problemi di coesione e di adesione al supporto, determinati dalla formazione di sali dovuti a un'infiltrazione di acqua dalle coperture.</p> <div data-bbox="523 353 1449 958">   </div> <p>Il campione 5a è invece composto da efflorescenze saline incoerenti.</p> <div data-bbox="523 1041 1449 1646">   </div>
SCOPI DELL'INDAGINE	<p>Campione 5</p> <ul style="list-style-type: none"> – Composizione della malta e confronto con quella del tamburo. – Studio dei pigmenti e dei leganti. – Studio dei fenomeni di degrado. – Ricerca di elementi che contribuiscano alla corretta messa a punto della metodologia di restauro, in particolare l'eventuale presenza di gesso e sali di magnesio. <p>Campione 5a</p> <ul style="list-style-type: none"> – Natura dei sali.

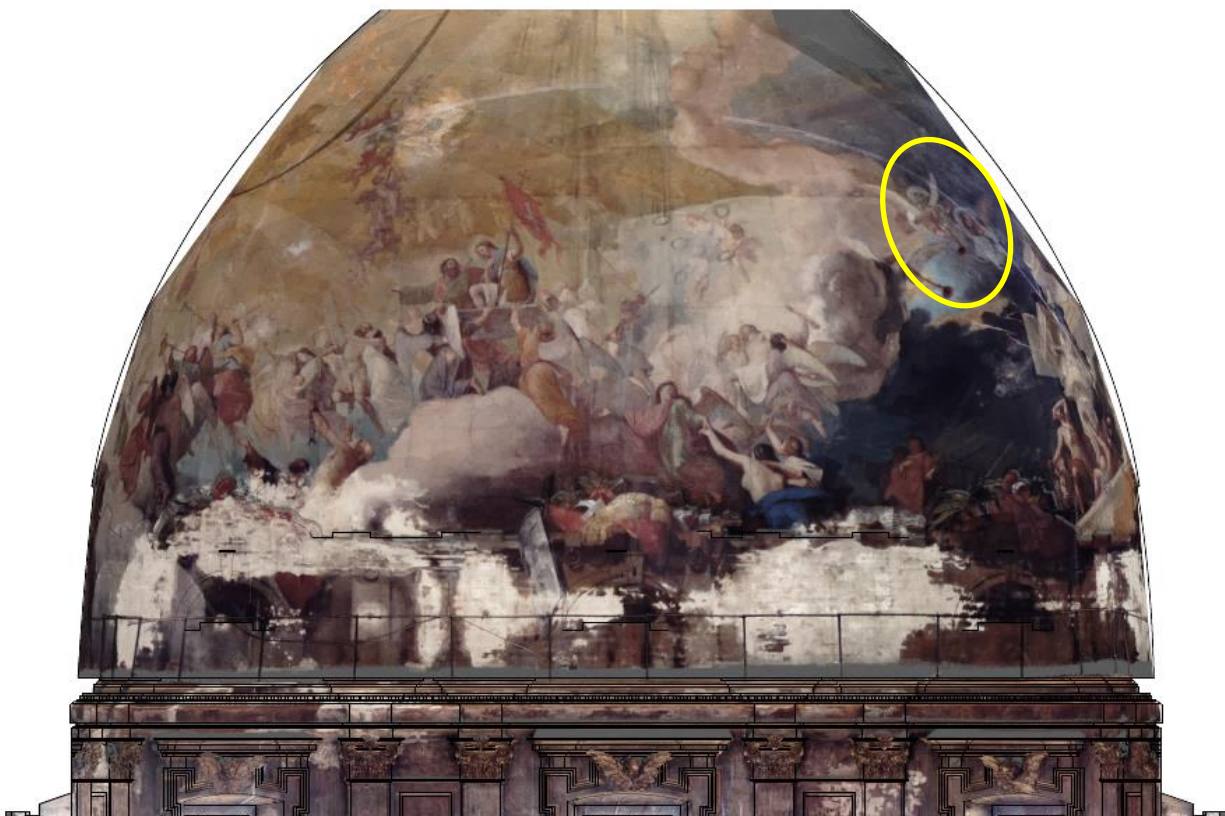
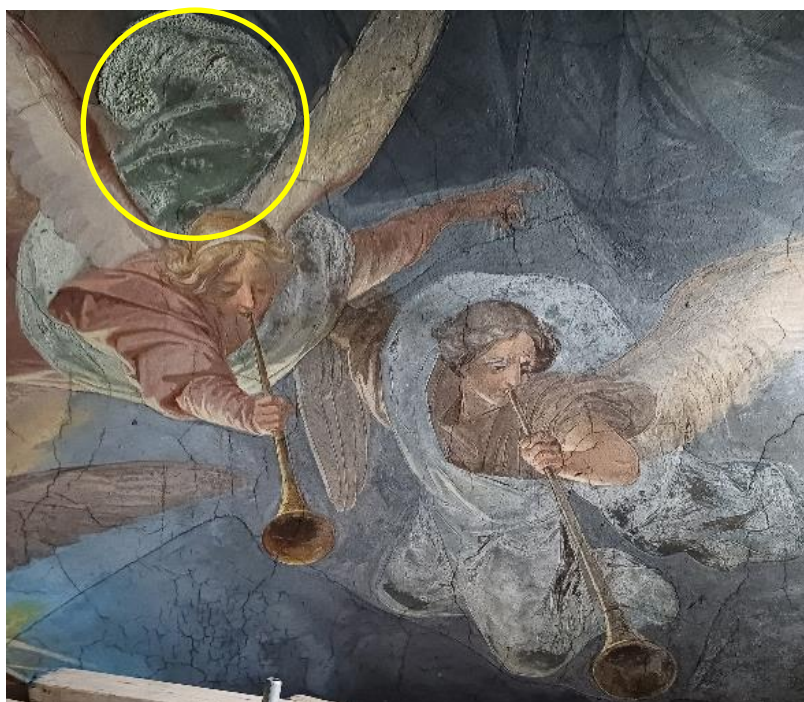
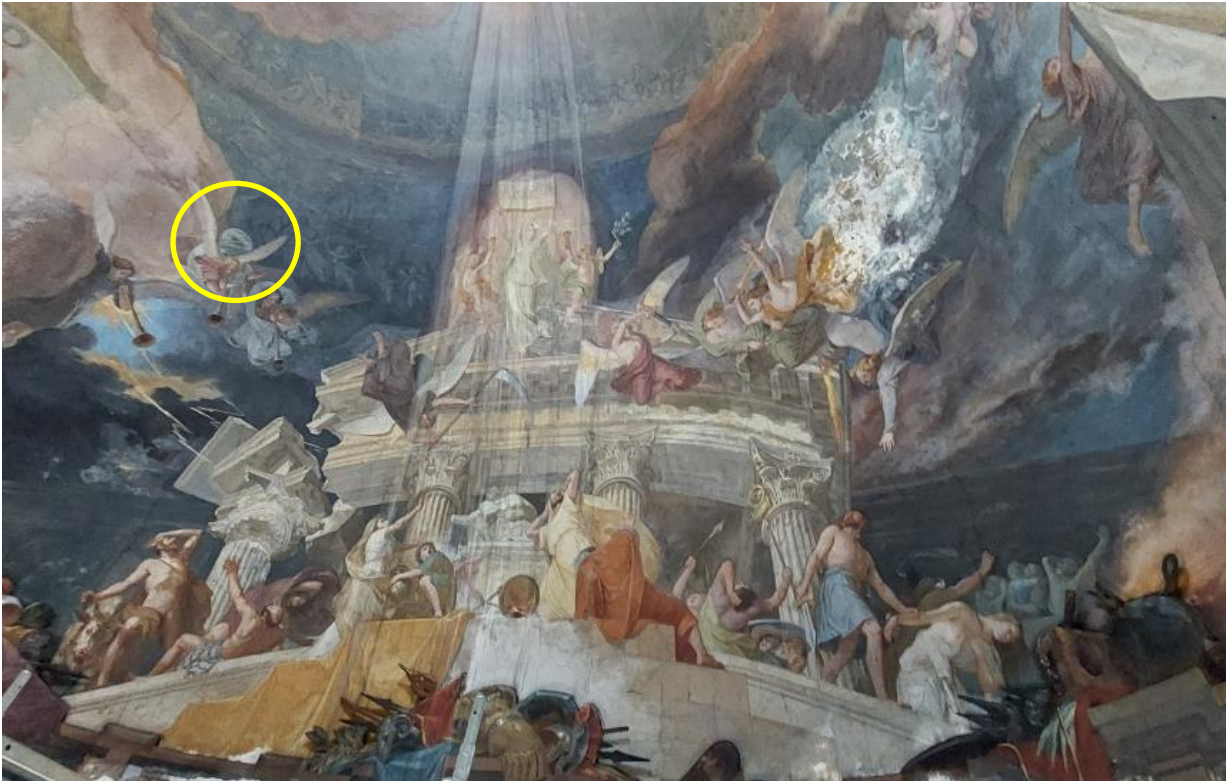
CAMPIONI N°: 6 e 6a

I prelievi vengono eseguiti sul mantello verde dell'angelo tibicino posto sopra il tempio, nella porzione Ovest della cupola.

DESCRIZIONE	<p>Il campione 6 è costituito da materiale incoerente bianco (efflorescenza salina) prelevato dalla superficie con l'ausilio di un pennello.</p>     <p>Il campione 6a è invece stato prelevato a bisturi, dal manto verde al margine col cielo, che si presenta meglio conservato, asportando un frammento d'intonaco con la relativa pellicola pittorica. La finalità del prelievo è quella di indagare la causa della particolare distribuzione del degrado, che si limita in modo anomalo alla sola campitura verde.</p>    
SCOPO DELL'INDAGINE	<p>Campione 6 – Natura dei sali.</p>
