BASILICA MAGISTRALE DEI SS. MAURIZIO E LAZZARO

OPERE DI RESTAURO E MESSA IN SICUREZZA DELLA CUPOLA E DEL TAMBURO DELL'AULA

AR-03-all. 1

INDAGINI SCIENTIFICHE PROPEDEUTICHE AL RESTAURO
SCHEDE DEI PRELIEVI

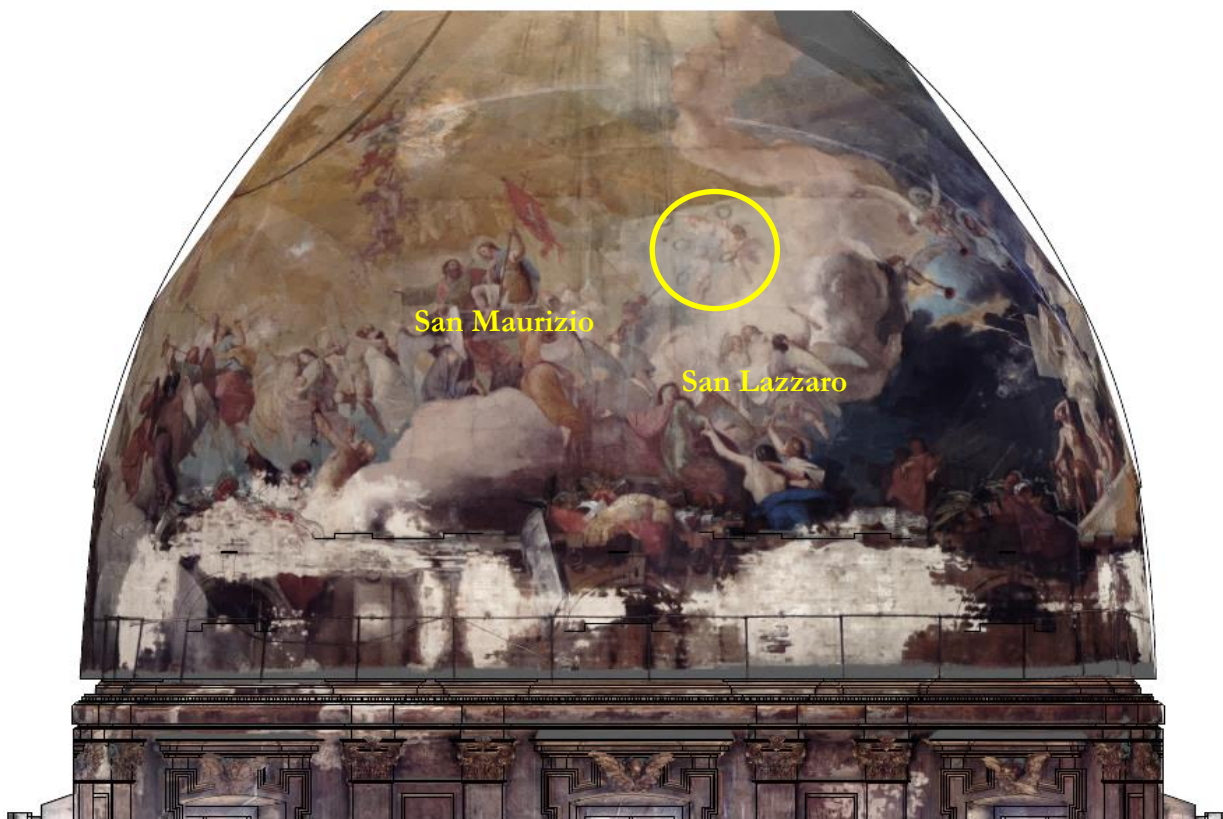
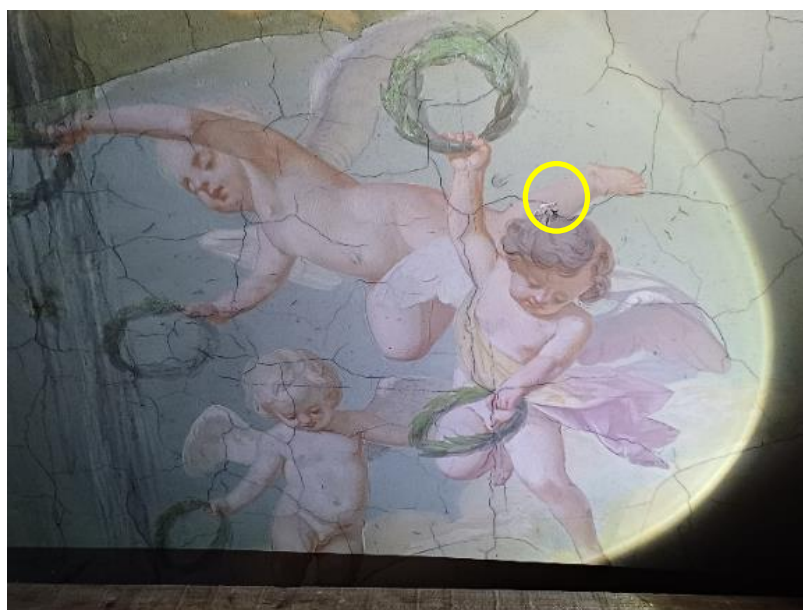
CAMPIONE N°: 7

Il prelievo viene eseguito sulla gamba di uno degli angeli che si librano sopra la figura di San Lazzaro, nel lato Sud della cupola; in particolare dietro i capelli dell'angelo castano collocato in primo piano.

DESCRIZIONE	<p>Il campione è stato prelevato con l'ausilio di un piccolo scalpello, sul margine di una lacuna prodotta dal un calcinarolo, per indagare la composizione della campitura rosa, ovvero per comprendere come siano stati realizzati gli incarnati</p> <div data-bbox="517 396 973 1001">

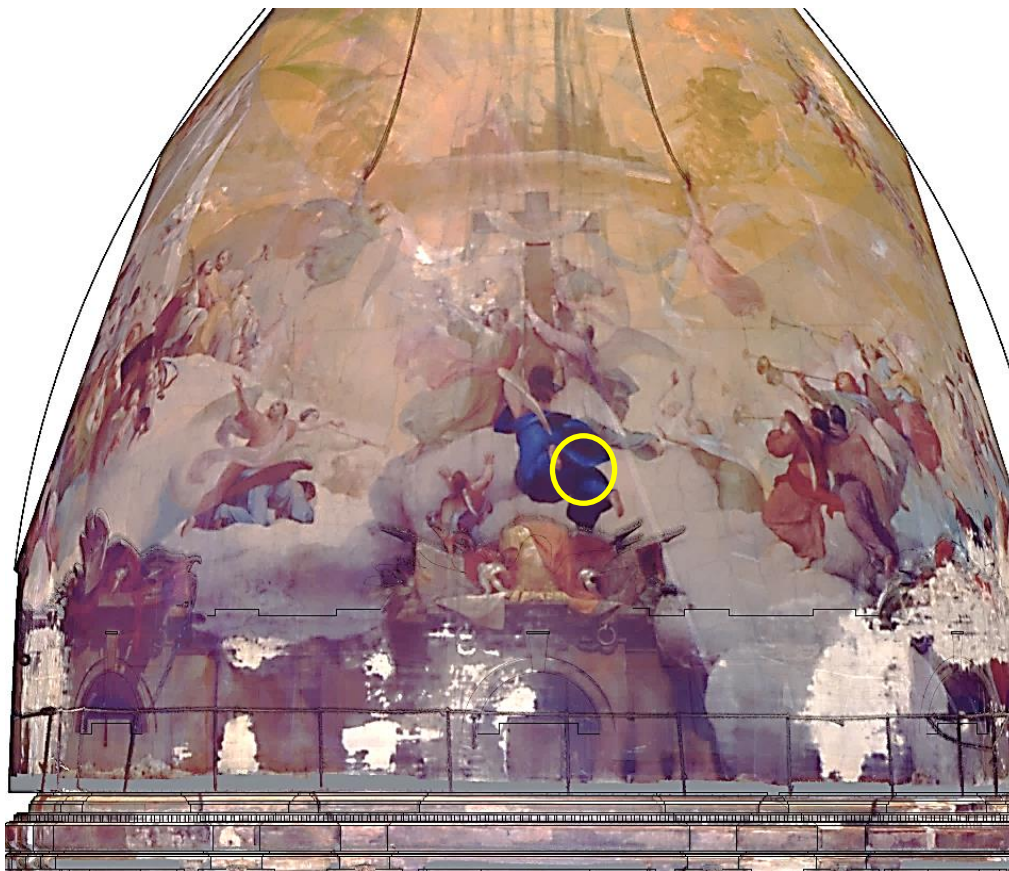
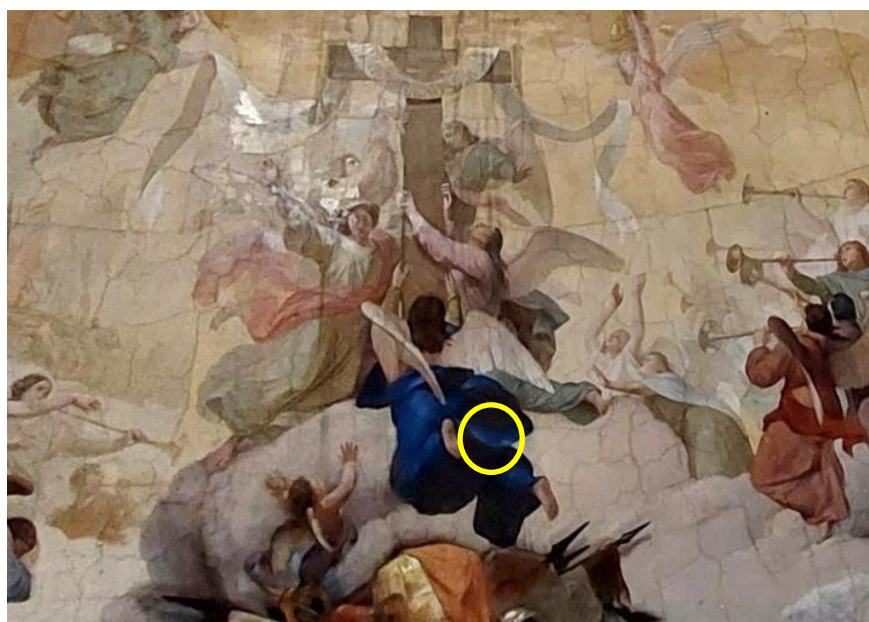
CAMPIONE N°: 8

Il prelievo viene eseguito sul manto blu dell'angelo posto di spalle sotto la croce, al centro della porzione Est della cupola (raffigurazione del Trionfo della Croce).

DESCRIZIONE	<p>Il campione è stato prelevato a bisturi, sfruttando una piccola fessurazione già esistente, da una campitura blu molto intensa.</p> <p>La zona è in buono stato conservativo, si rileva solo la presenza del deposito di una fine polvere nera proprio sulla fessurazione utilizzata, così come in tutte quelle presenti sul dipinto della cupola.</p>    
SCOPO DELL'INDAGINE	<ul style="list-style-type: none"> – Natura dei pigmenti utilizzati, con particolare riferimento al blu molto intenso della campitura. – Tecnica pittorica impiegata.

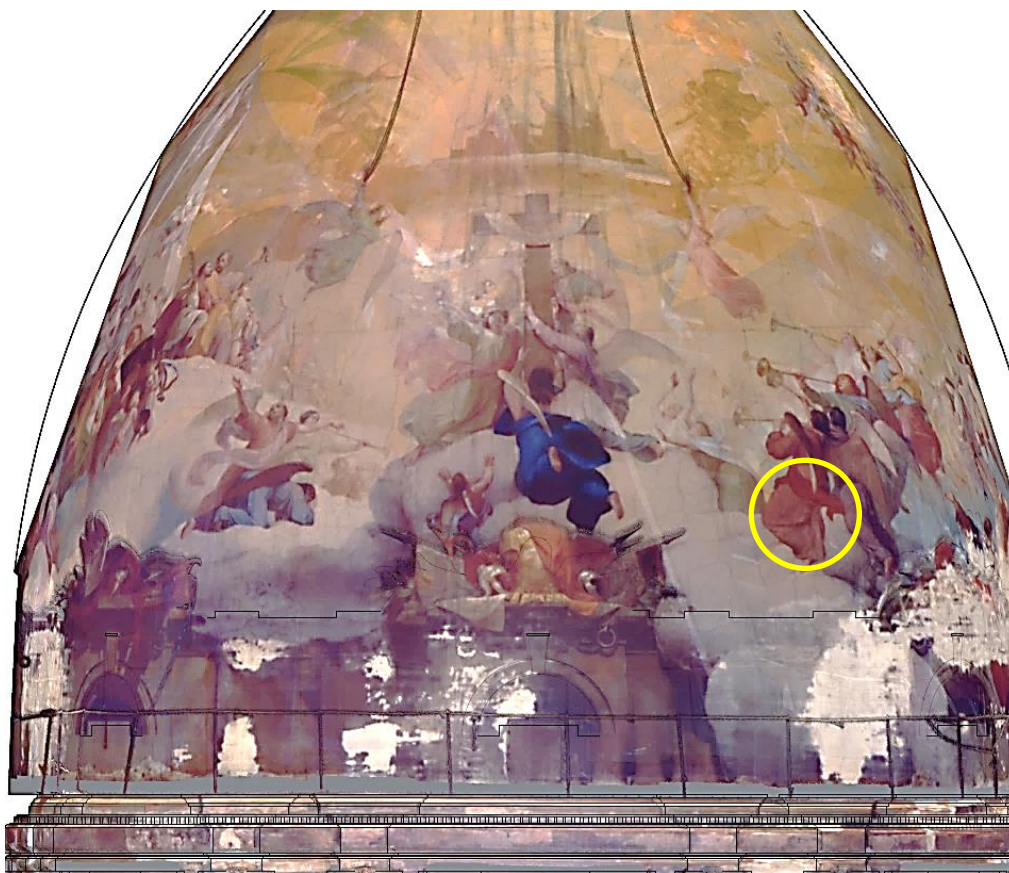
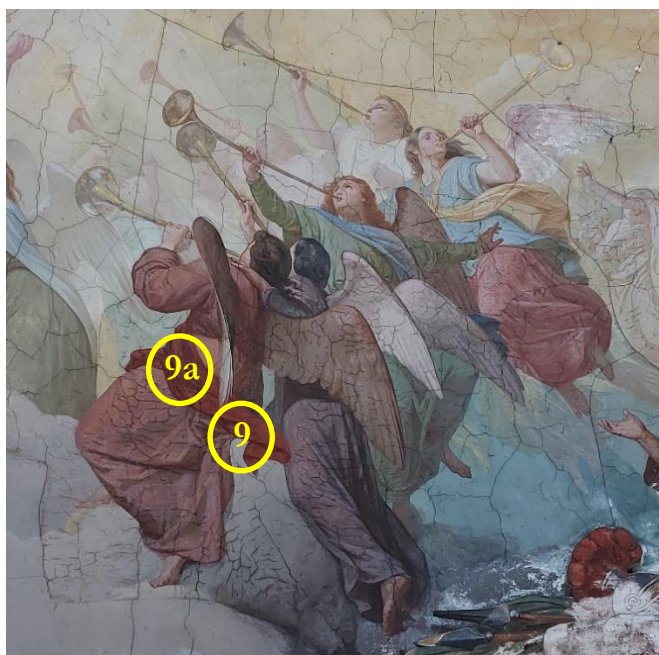
CAMPIONI N°: 9 e 9a

I prelievi vengono eseguiti sulla veste rossa (il risvolto più scuro) dell'angelo tibicino in primo piano rispetto alla schiera angelica posta a destra della Croce, nella porzione Sud Est della cupola.

DESCRIZIONE	<p>Il campione 9 è stato prelevato impiegando un piccolo scalpello affilato in una campitura apparentemente in buono stato di conservazione. Il frammento è composto sia dall'intonaco che dalla pellicola pittorica.</p>   <p>Il campione 9a, è stato raccolto a bisturi ad alcuni centimetri di distanza dal precedente, sulla stessa veste, ma in una zona dove la pellicola pittorica presenta problemi di adesione e coesione. Alcuni dei tratteggi scuri con i quali sono state realizzate le ombre del drappeggio si presentano anche leggermente lucidi.</p>  
SCOPO DELL'INDAGINE	<p>Campione 9</p> <ul style="list-style-type: none"> – Natura del pigmento e dei leganti impiegati. – Tecnica pittorica impiegata. – Composizione e caratteristiche dell'intonaco.

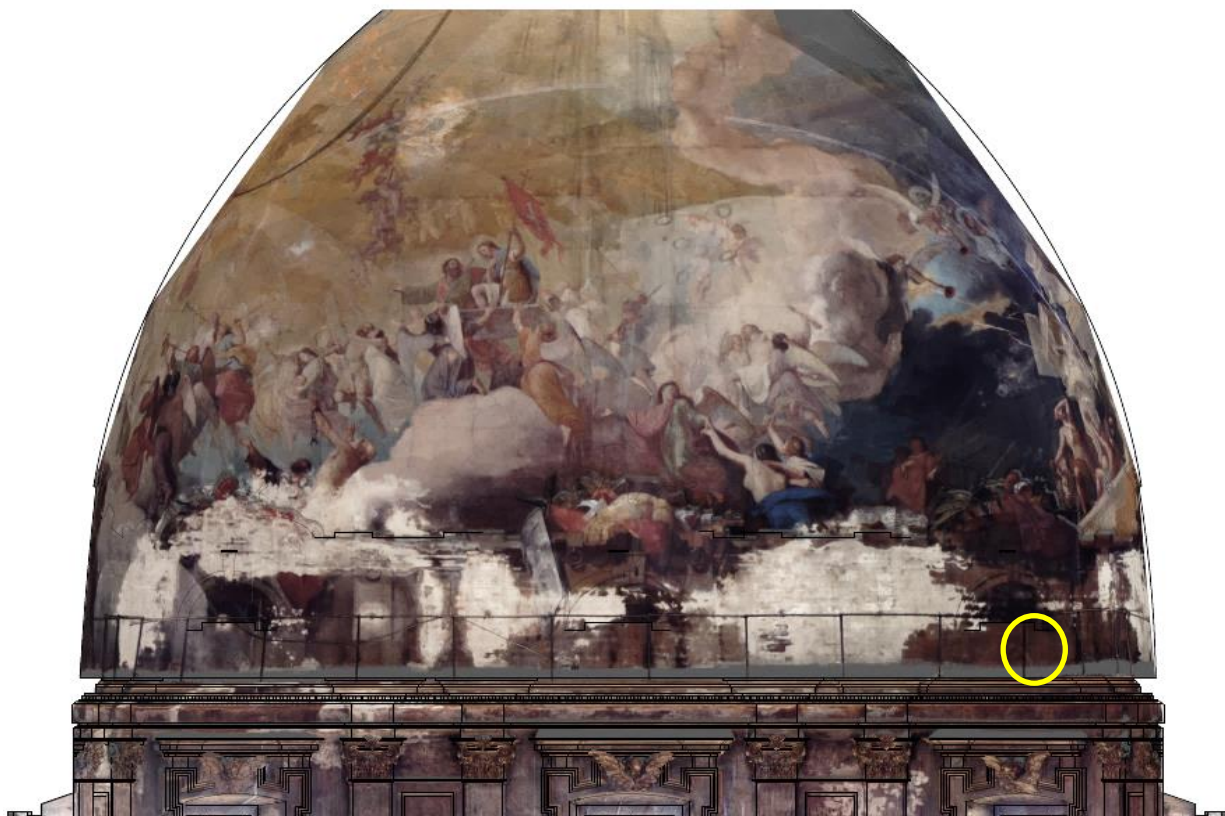
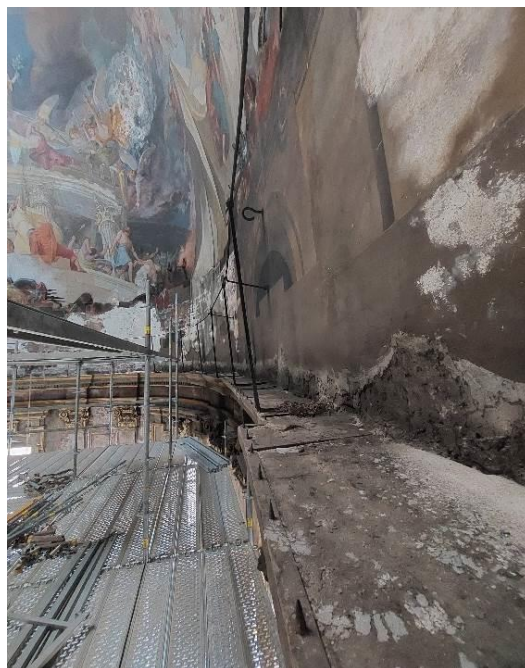
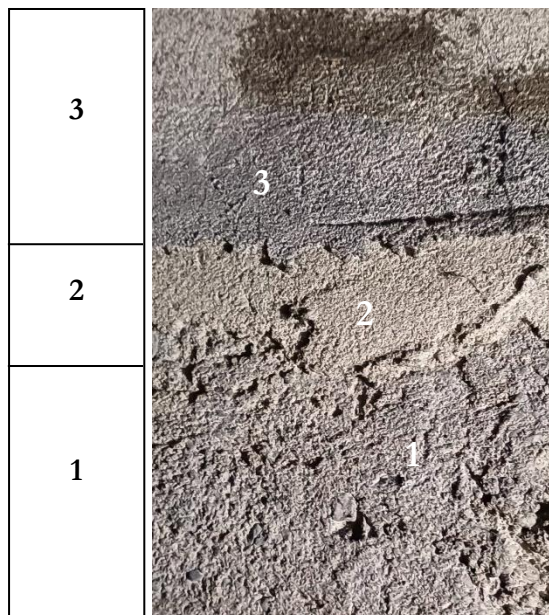
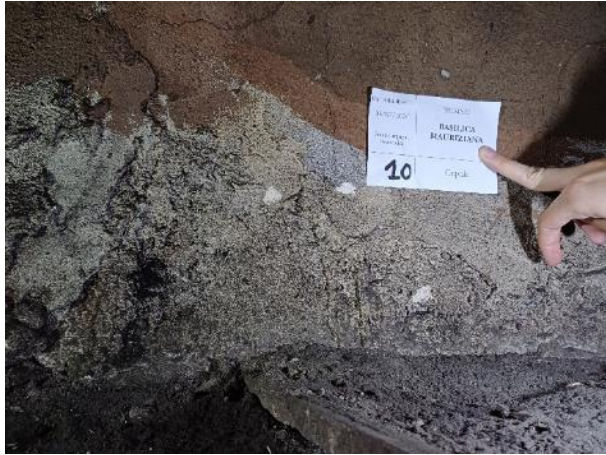
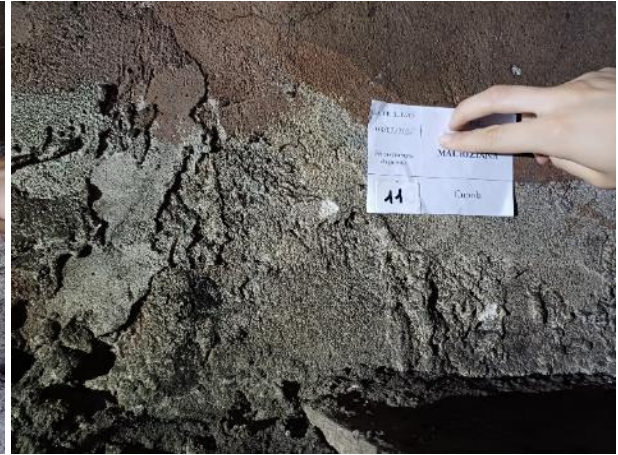
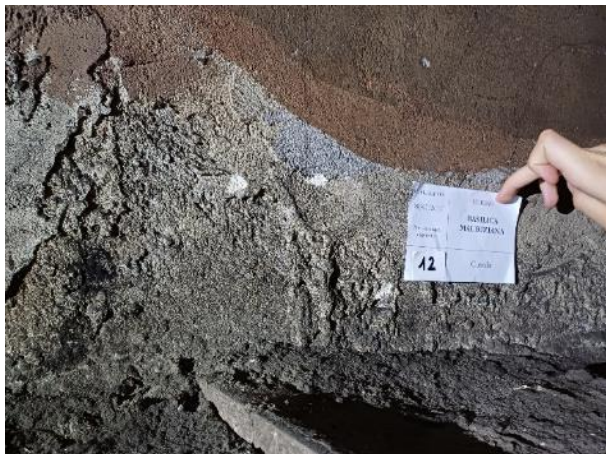
CAMPIONI N°: 10, 11 e 12

I prelievi vengono eseguiti alla base della cupola, verso Sud /Est, poco sopra il cornicione, in una zona dove non è stata stesa la pellicola pittorica e l'intonaco è rimasto a vista.

L'intonaco è stato applicato sommariamente, perché questa parte della volta non è visibile dal basso, e quindi non copre del tutto la parete sino al bordo del cornicione lasciando trasparire la propria stratificazione. In merito, riproponiamo quanto già specificato nella relazione introduttiva.

Com'è possibile osservare alla base della cupola, l'intonaco è stato steso in tre strati. Al di sopra del cornicione non era necessario che le maestranze applicassero la malta in modo preciso né che il pittore dipingesse sino al bordo, cosicché in molti punti si può leggere chiaramente la stratigrafia della malta applicata ai mattoni della struttura muraria e se ne possono apprezzare le differenze.

Lo strato più in profondità (1) è di tonalità grigia, apparentemente realizzata a base di calce e sabbia non finissima e la malta risulta quindi piuttosto ruvida.

Lo strato intermedio (2) ha un colore un po' più caldo e risulta realizzato con inerti più fini. Le prime analisi svolte mostrano la possibilità che questo strato, oltre a calce e sabbia contenga anche una percentuale di gesso, ma attenderemo i risultati definitivi.

Lo strato più superficiale (3) è quello che accoglie la pittura, è abbastanza sottile ed è, per quanto chiaro, il più grigio di tutti.

I campioni sono costituiti da sola malta.

Non presentano in apparenza problemi conservativi.

Sono tutti stati prelevati con l'ausilio di un piccolo scalpello rivelandosi ben adesi e coesi, senza mostrare particolari differenze di compattezza.

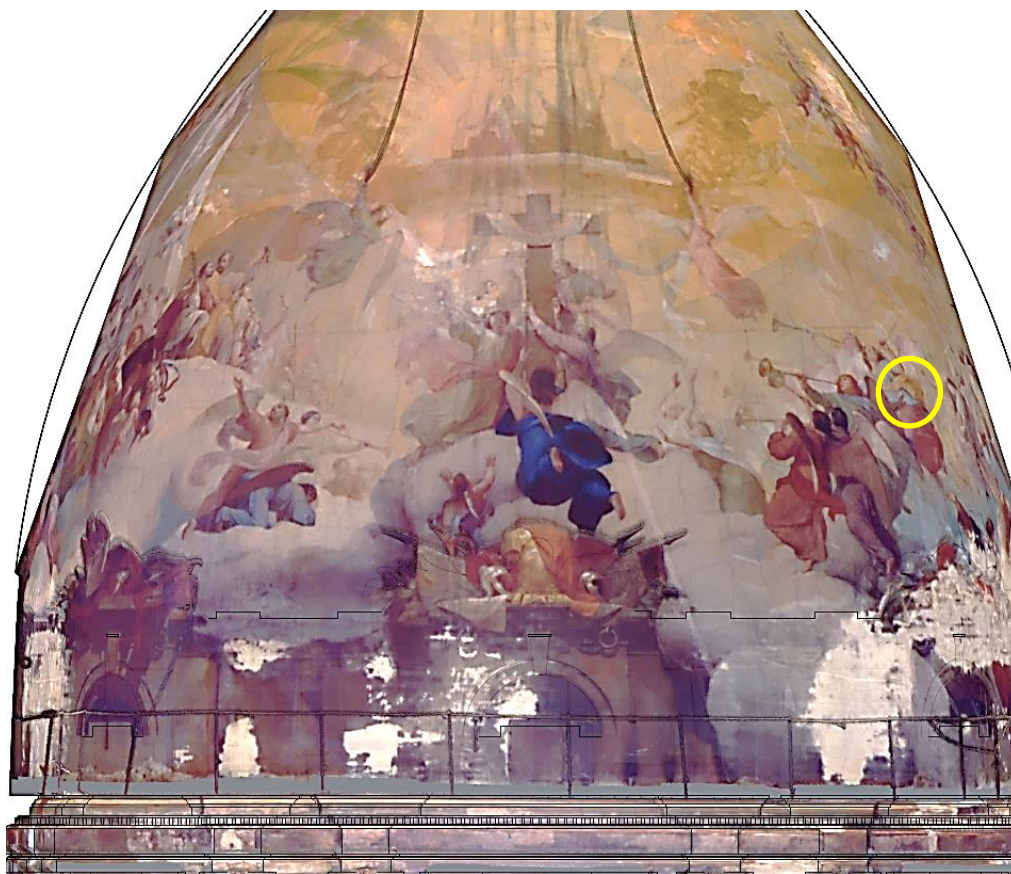
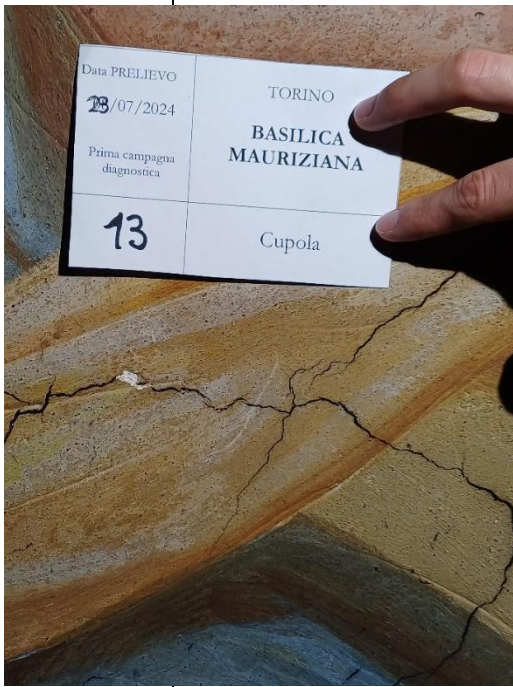
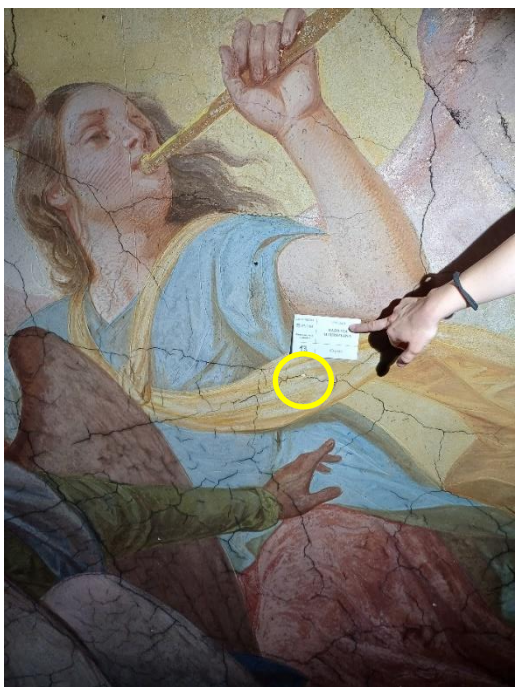
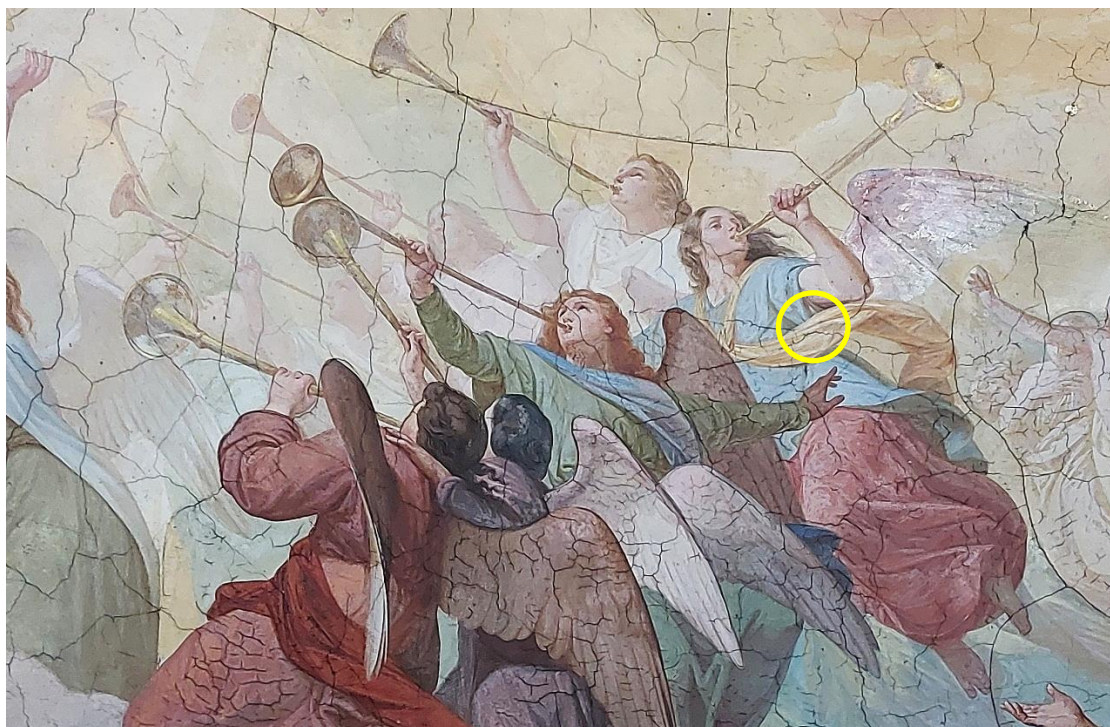
CAMPIONE N°: 13

Il prelievo viene eseguito sul manto giallo ocre dell'ultimo angelo a destra della schiera angelica posta tra la Croce e San Maurizio, al centro della porzione Nord/Est della cupola.

<p>DESCRIZIONE</p>	<p>Il campione, che è stato prelevato a bisturi in una zona ben conservata, comprende l'intonaco e la relativa pellicola pittorica apparentemente stesa a buon fresco.</p> <div data-bbox="391 353 906 1037">

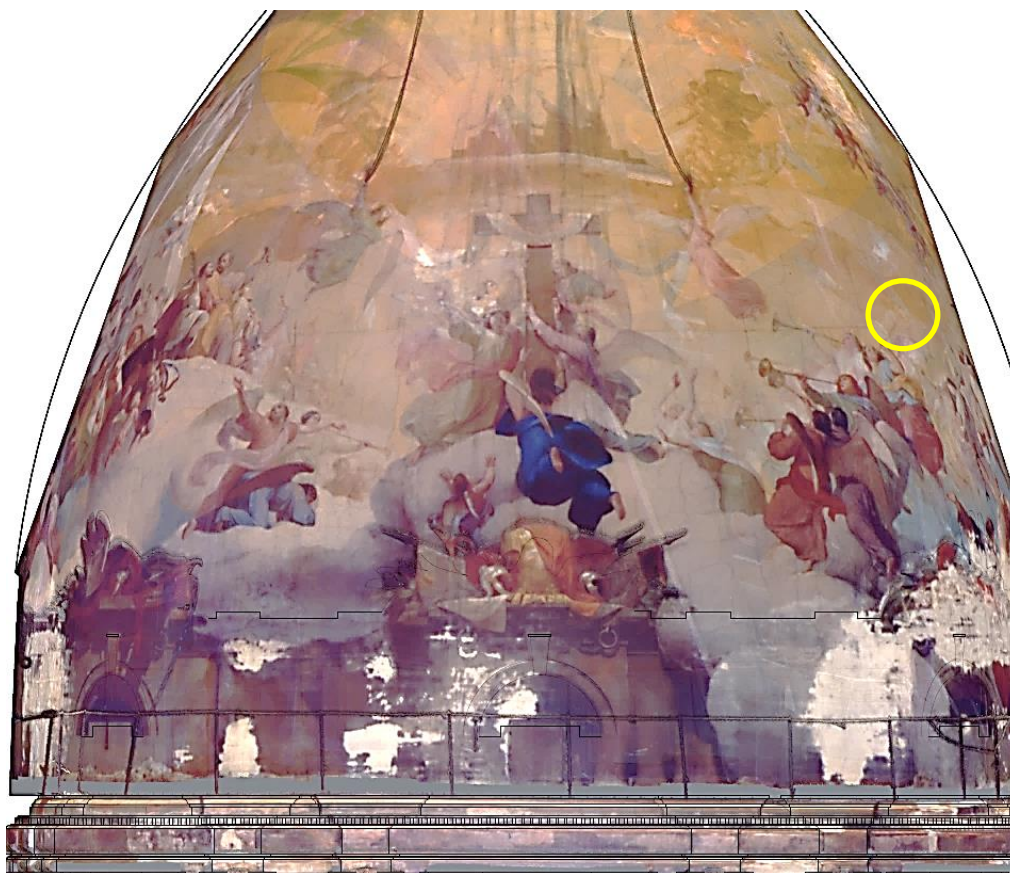
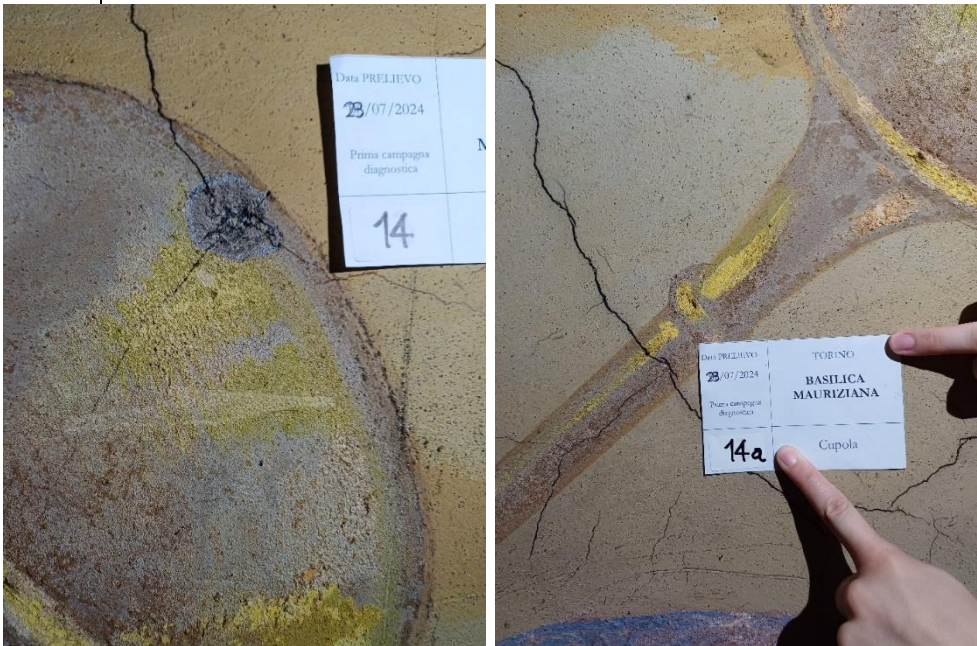
CAMPIONI N°: 14 e 14a

I prelievi vengono eseguiti sulla tromba dell'ultimo angelo a destra della schiera angelica posta tra la Croce e San Maurizio, al centro della porzione Nord/Est della cupola.

DESCRIZIONE	<p>Il campione 14a è costituito da frammenti dello strato pittorico superficiale che presenta importanti problemi di coesione e di adesione al supporto; è stato infatti prelevato con un piccolo pennello morbido, senza incontrare alcuna resistenza e distaccandosi con estrema facilità.</p> <p>Il campione 14 è invece stato asportato a bisturi, in una zona superiore della stessa tromba che si presenta relativamente meglio conservata, prelevando l'intonaco con la relativa pellicola pittorica.</p> <div data-bbox="464 546 1445 1189">

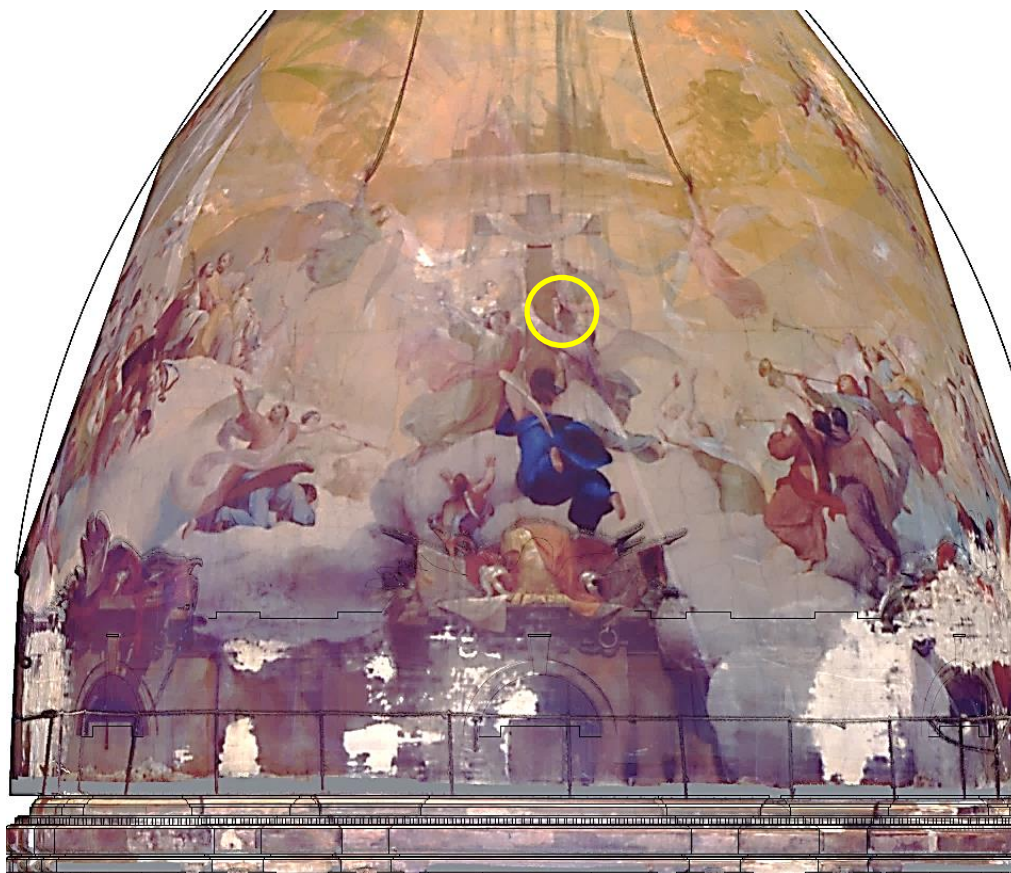
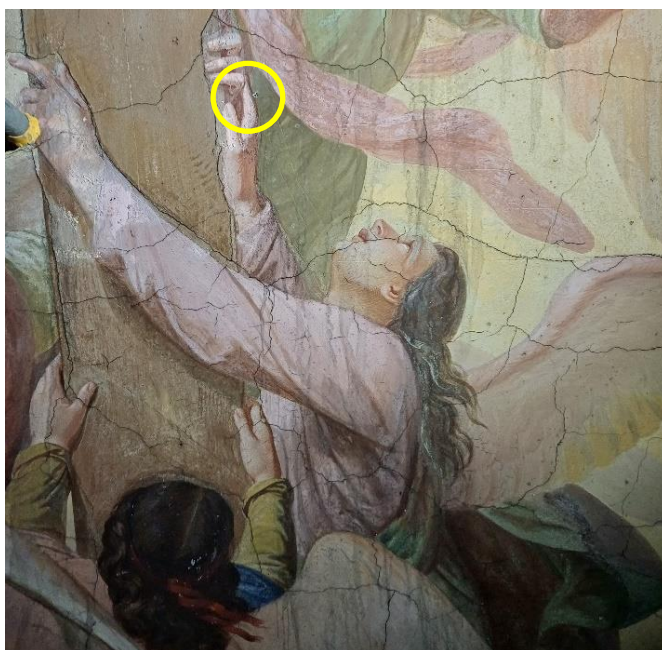
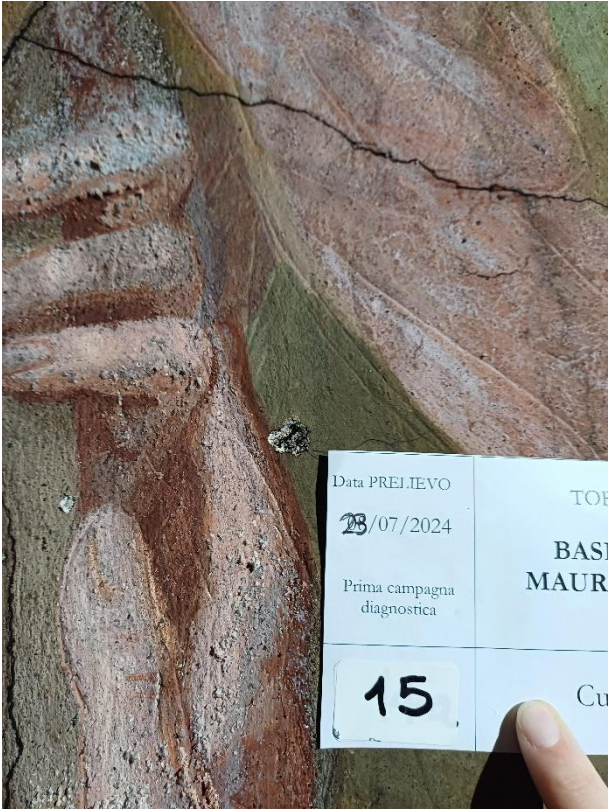
CAMPIONE N°: 15

Il prelievo viene eseguito sulla mano destra dell'angelo con la veste rosa posto di profilo che sorregge la Croce, al centro della scena orientata verso Est.

DESCRIZIONE	<p>Il campione è stato asportato a bisturi, in una zona che si presenta ben conservata, prelevando l'intonaco con la relativa pellicola pittorica di colore verde.</p>

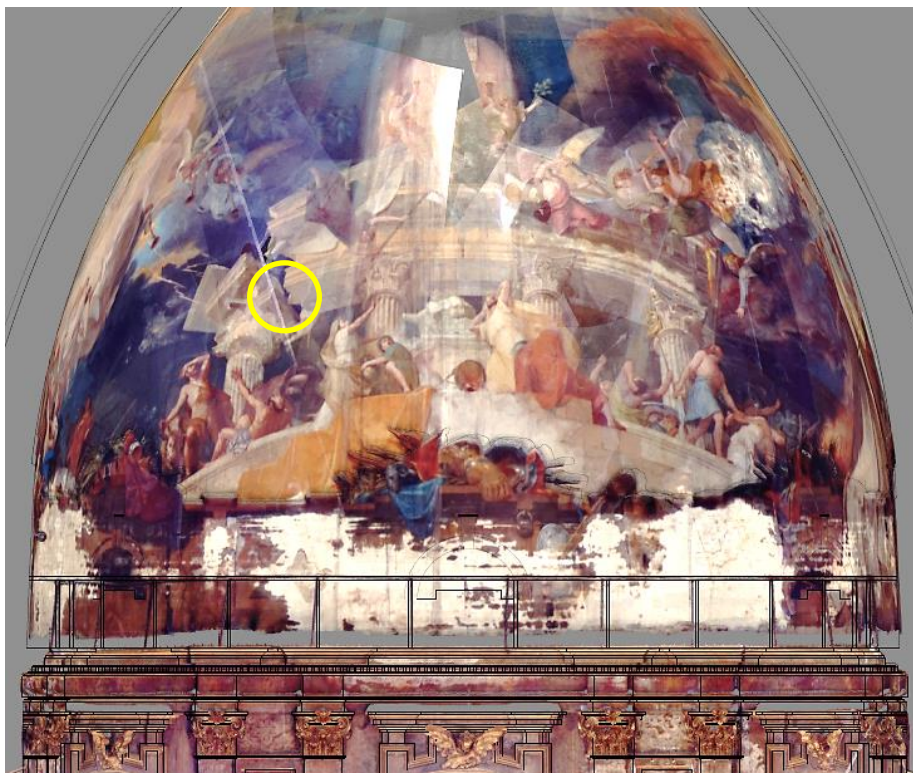
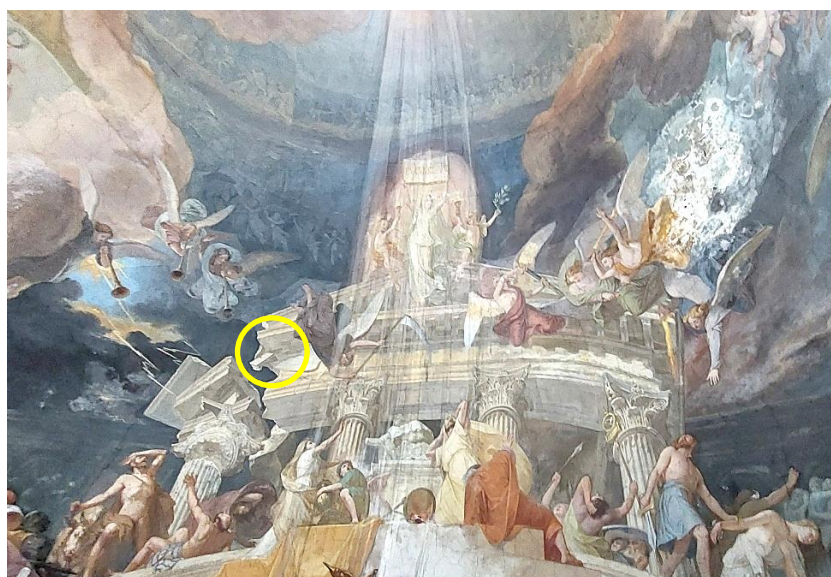
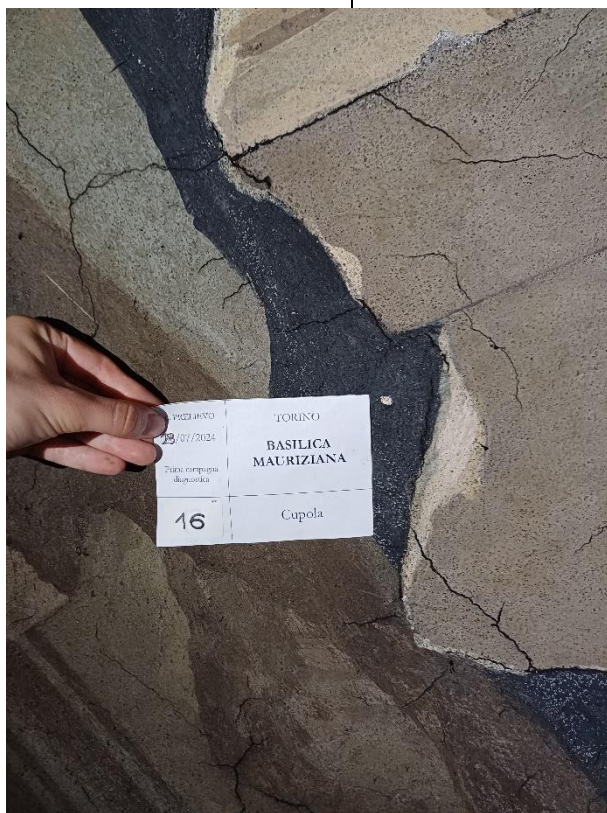
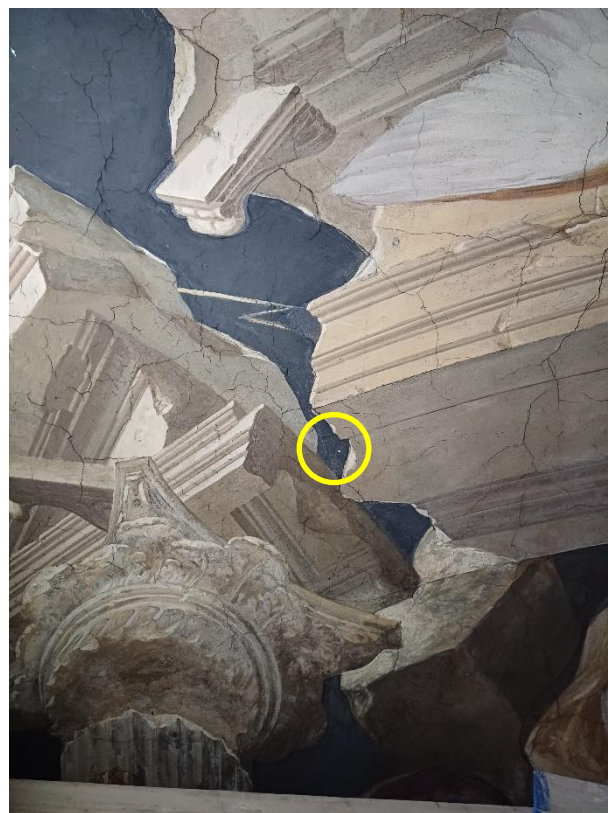
CAMPIONE N°: 16

Il prelievo viene eseguito nella scena raffigurante la Caduta del Paganesimo, sul lato Ovest della cupola, in particolare nella porzione destra dove si spezza la trabeazione del Tempio, sul fondo scuro del cielo in tempesta.

Il campione è stato asportato a bisturi in una zona ben conservata ed è costituito da un frammento d'intonaco comprensivo di pellicola pittorica.

Il materiale pittorico prelevato è relativo a una campitura di blu molto scuro, quasi nero, che si ritiene troppo intenso per essere stato steso a buon fresco.

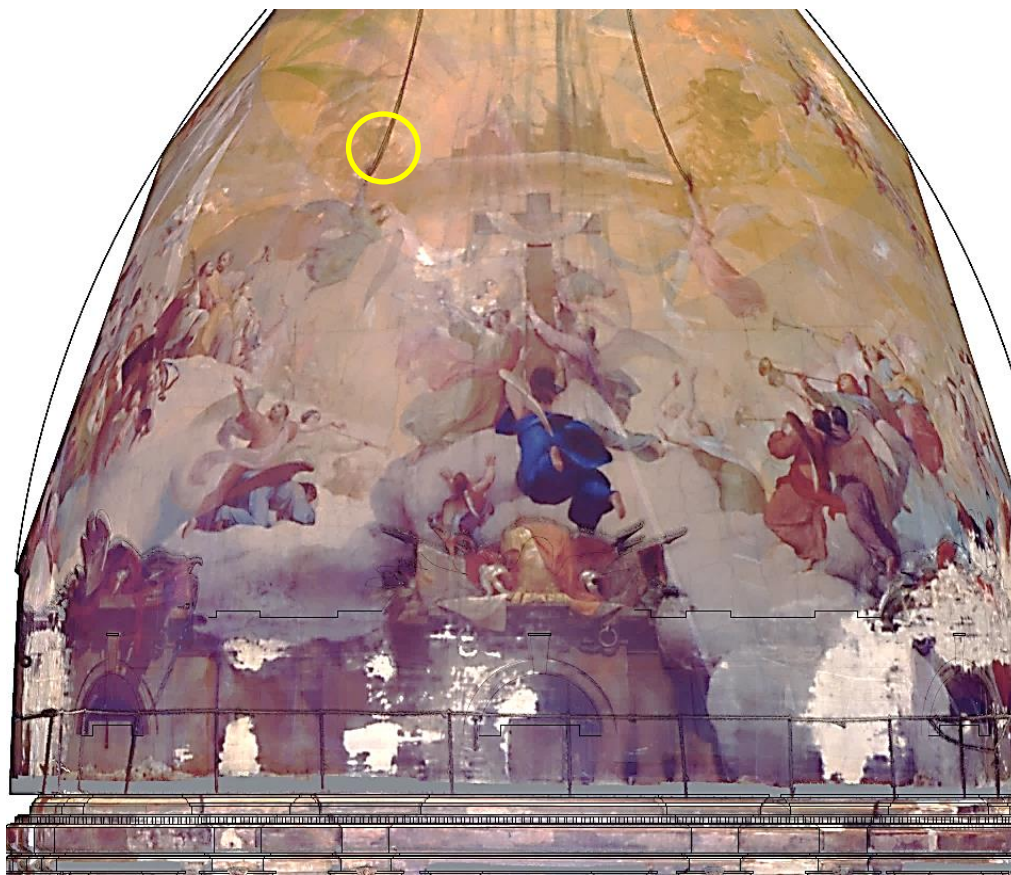
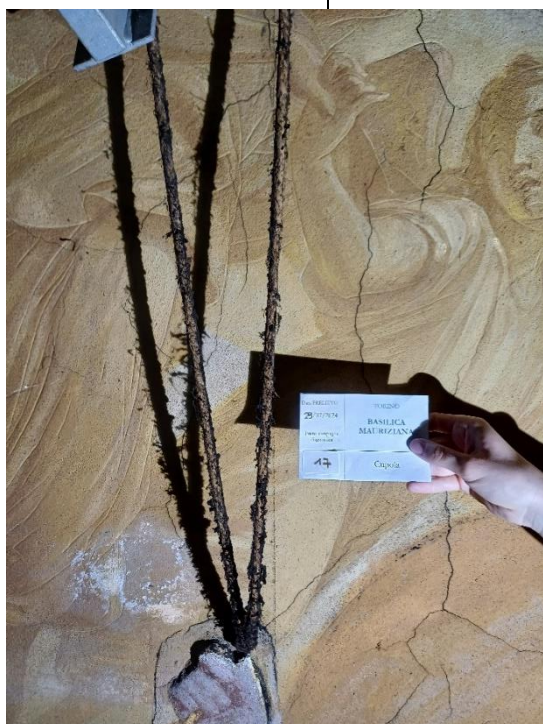
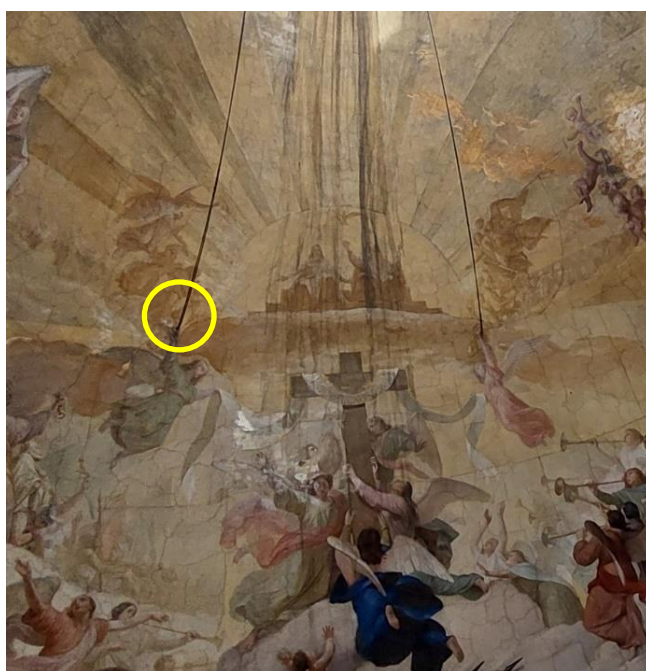
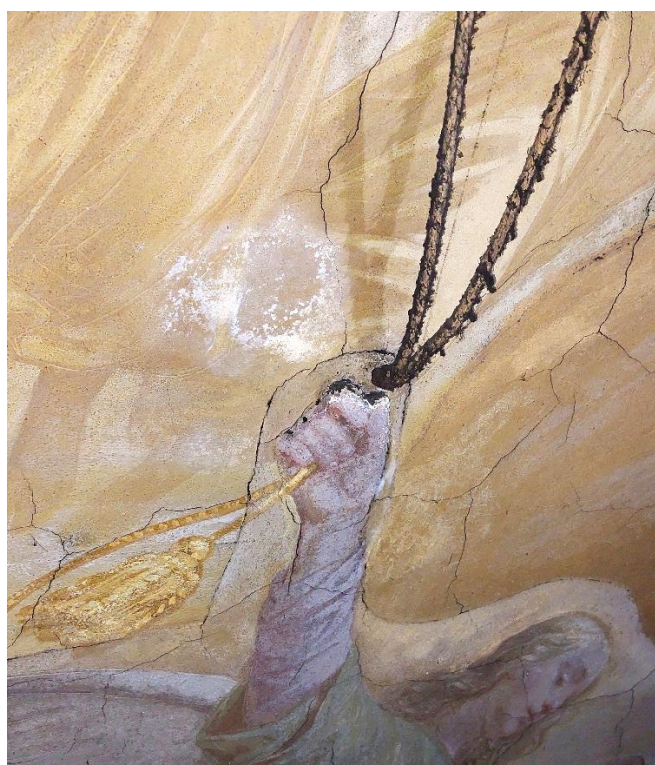
CAMPIONE N°: 17

I frammenti di fibra vengono prelevati dalla corda retta dall'angelo a sinistra della Croce, al centro della scena direzionata verso Est, poco al di sopra della mano.

DESCRIZIONE	<p>Il campione è costituito da frammenti di fibra, tagliati da quelli che sporgono già sfilati dalla corda; risultano avvolti dalla polvere nerissima che la ricopre, ma sostanzialmente in stato conservativo buono.</p> <div data-bbox="212 327 821 1135" data-label="Image"> </div> <div data-bbox="836 327 1445 1135" data-label="Image"> </div>
SCOPO DELL'INDAGINE	<ul style="list-style-type: none"> – Natura della fibra e tecnica di realizzazione. – Stato di conservazione.

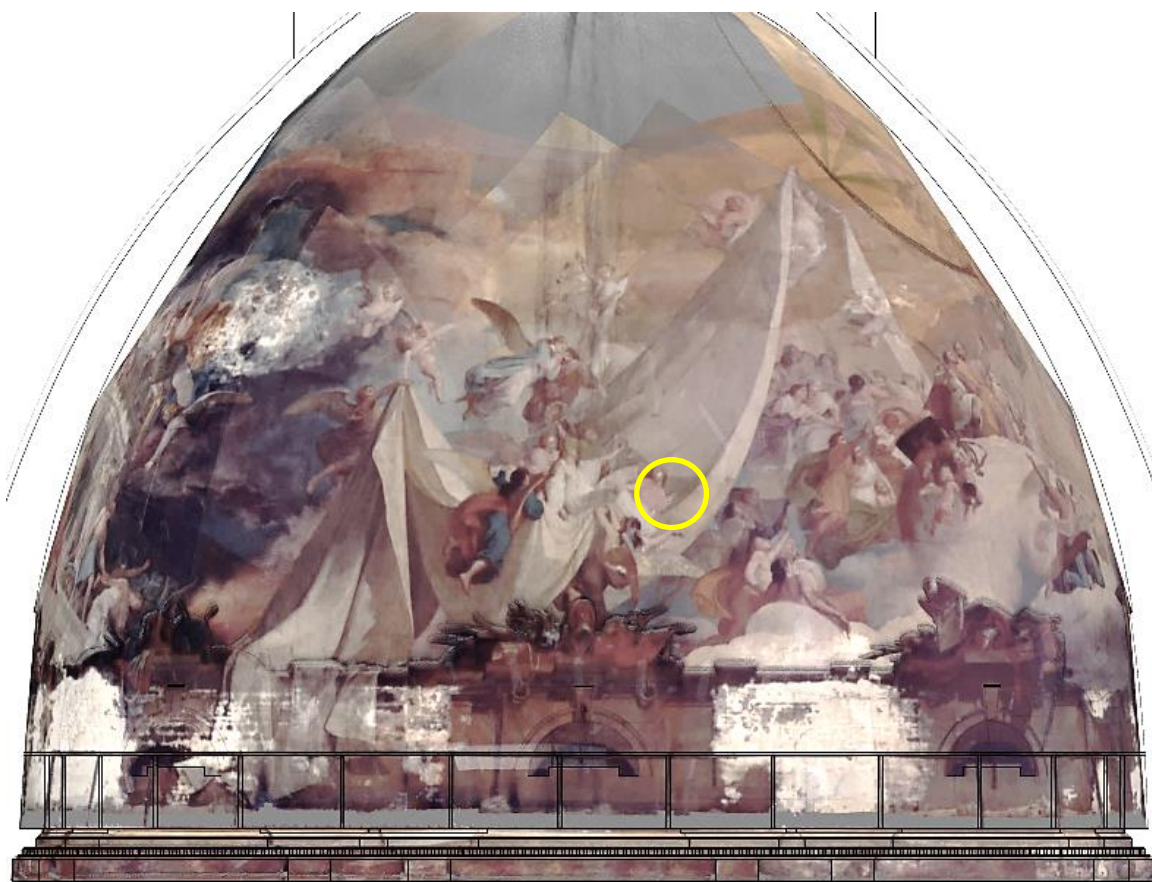
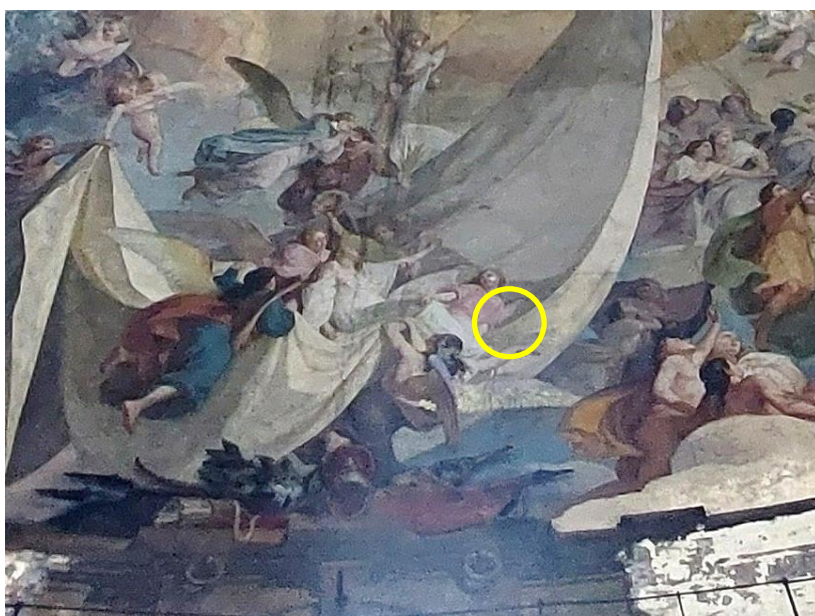
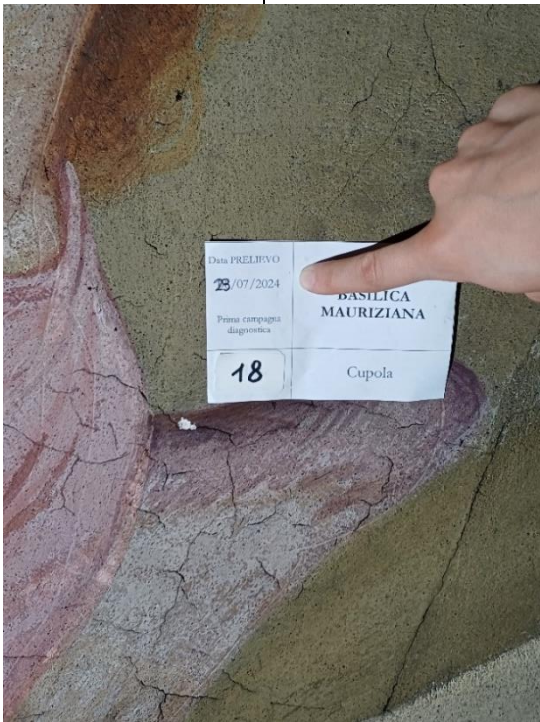
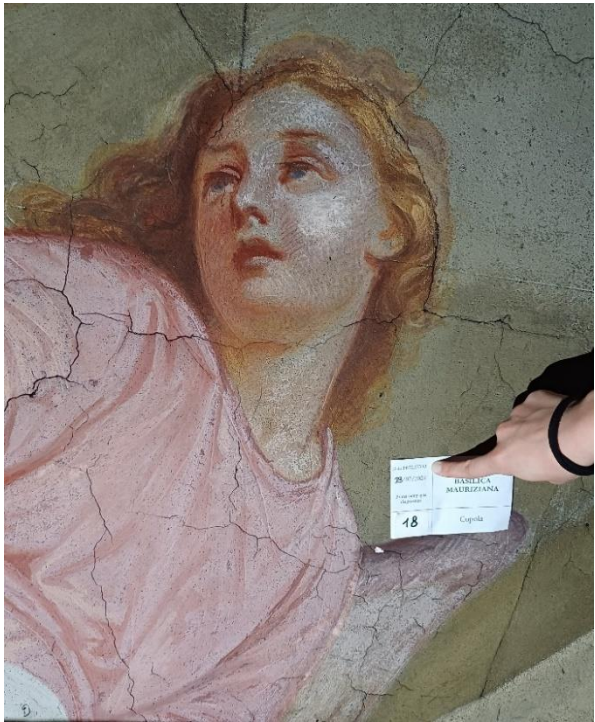
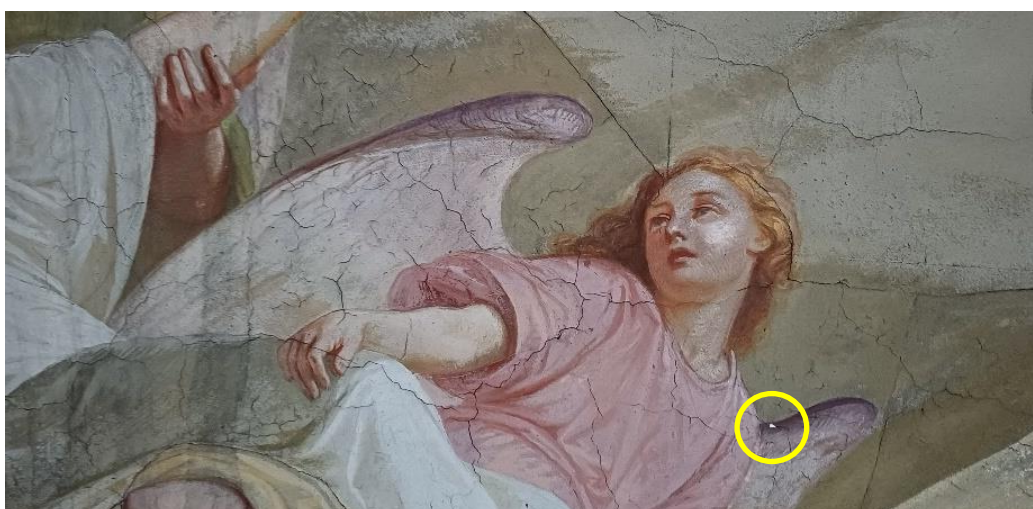
CAMPIONE N°: 18

Il prelievo viene eseguito sull'ala sinistra dell'angelo a destra della figura allegorica della Fede, nella zona centrale della scena orientata a Nord della cupola.

DESCRIZIONE	<p>Il campione è stato asportato a bisturi, in una zona dell'ala che si presenta ben conservata, prelevando l'intonaco con la relativa pellicola pittorica. È stato scelto per indagare la composizione del colore viola.</p> <div data-bbox="300 358 842 1077">
