BASILICA MAGISTRALE DEI SS. MAURIZIO E LAZZARO

OPERE DI RESTAURO E MESSA IN SICUREZZA DELLA CUPOLA E DEL TAMBURO DELL'AULA

AR-03-all. 1

INDAGINI SCIENTIFICHE PROPEDEUTICHE AL RESTAURO
SCHEDE DEI PRELIEVI

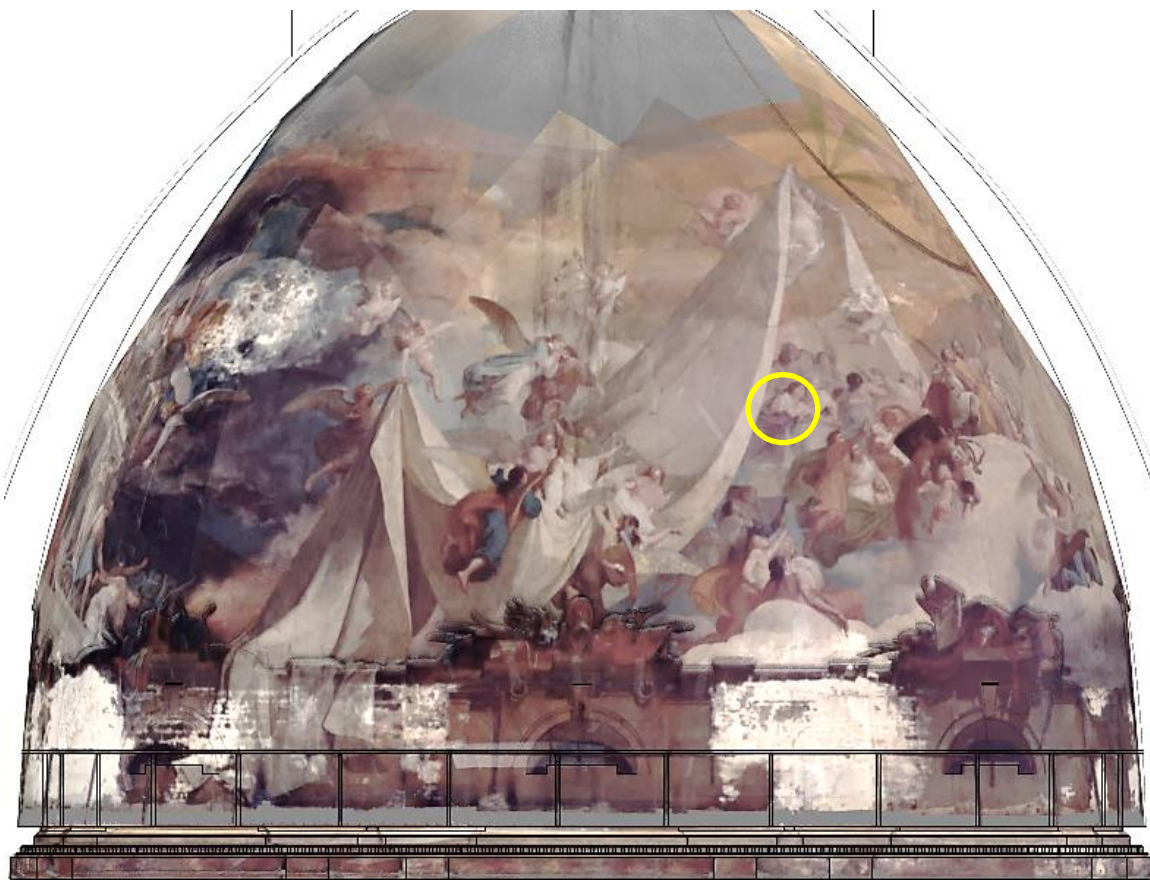
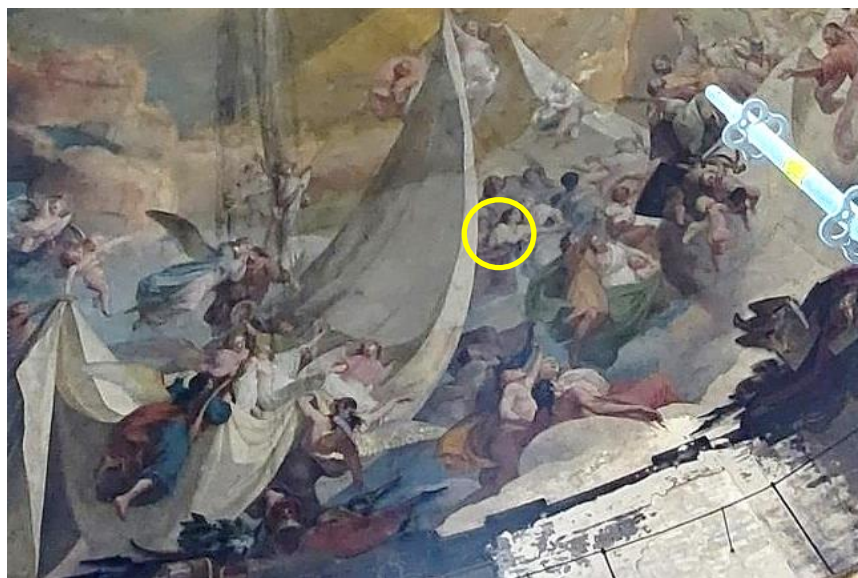
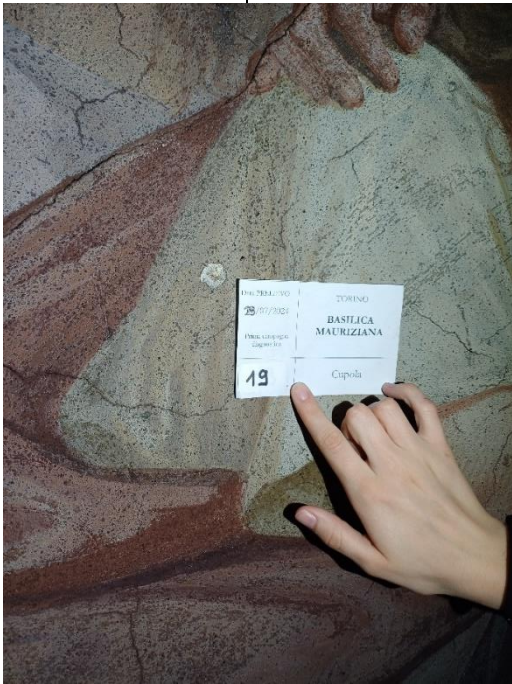
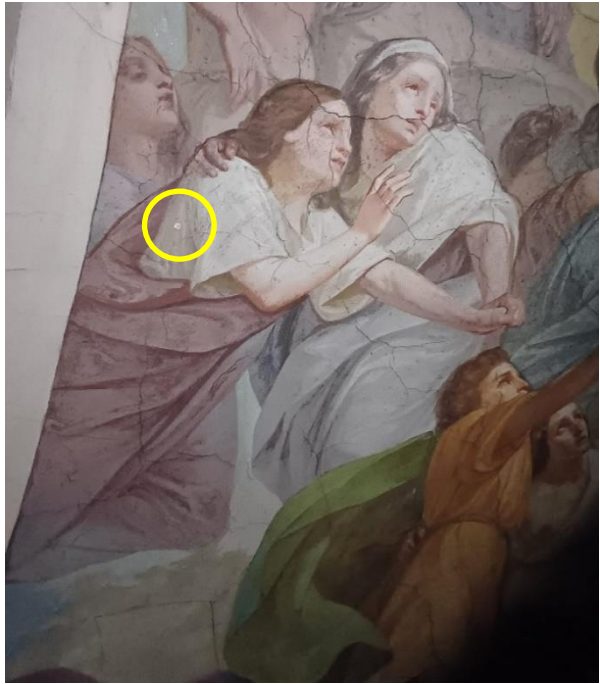
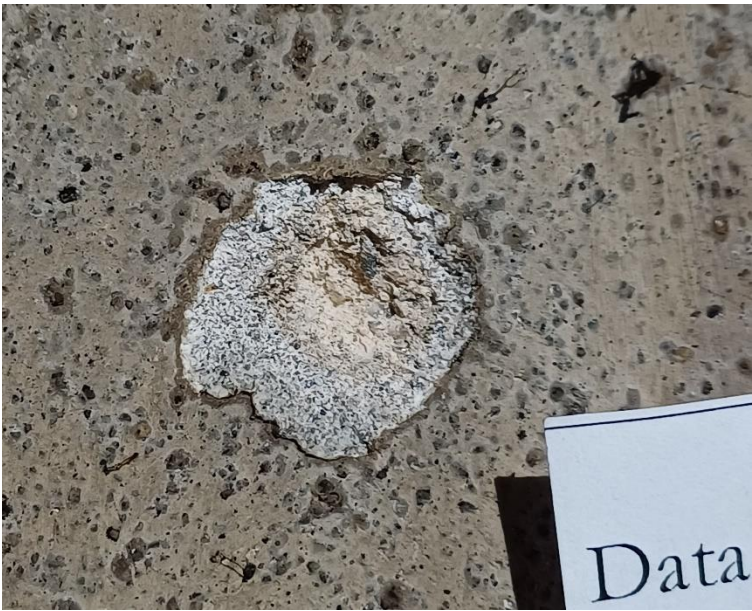
CAMPIONE N°: 19

Il prelievo viene eseguito sulla veste chiara di una delle figure femminili a destra del grande telo che regge la Fede in trionfo, in posizione decentrata rispetto alla scena principale orientata verso Nord.

<p>DESCRIZIONE</p>	<p>Il campione è stato asportato a scalpello, al margine di una lacuna già esistente causata da un bottaccio, in una zona che si presenta altrimenti ben conservata, prelevando l'intonaco con la relativa pellicola pittorica. È stato scelto per indagare composizione e stratificazione della pellicola pittorica.</p> <div data-bbox="317 396 831 1077">

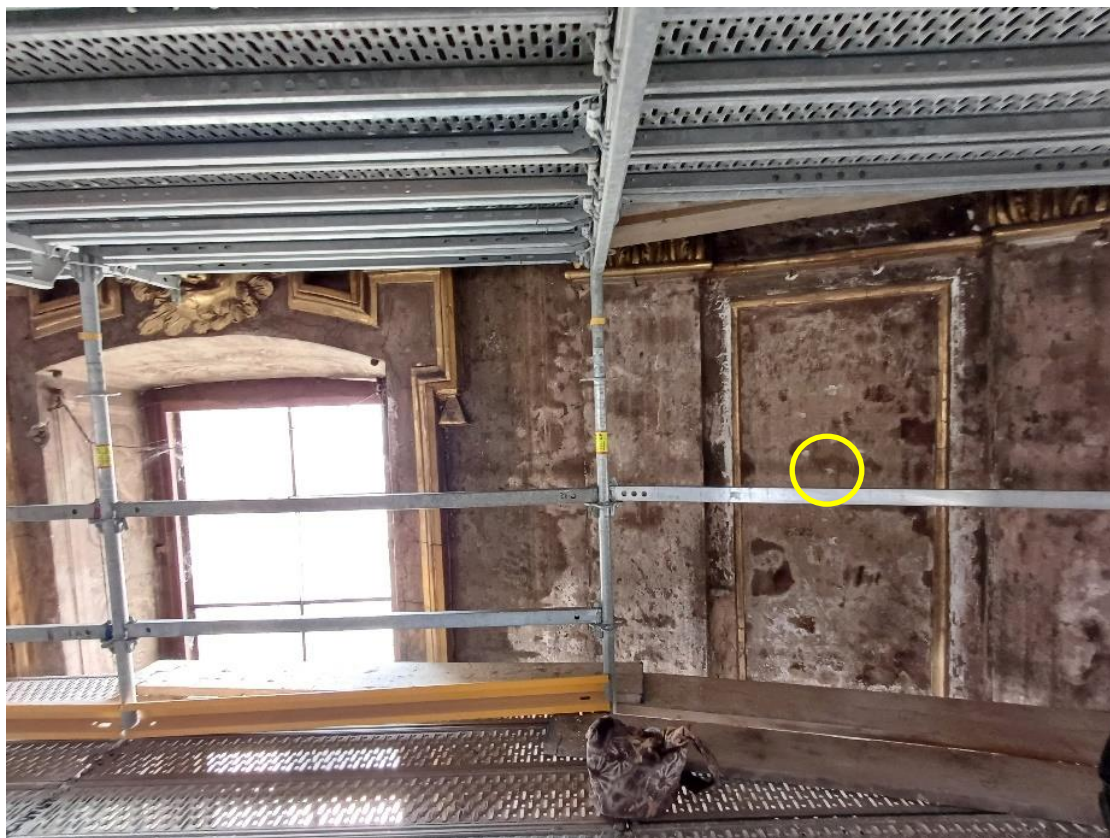
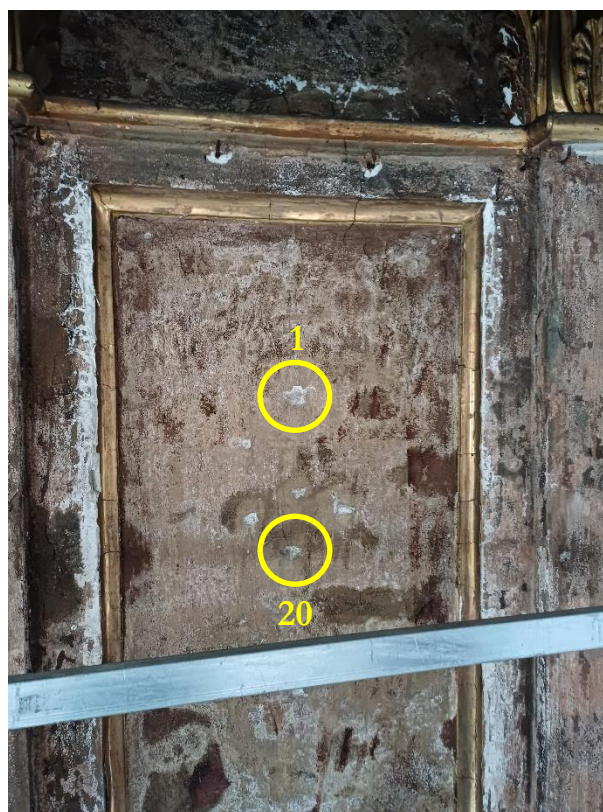
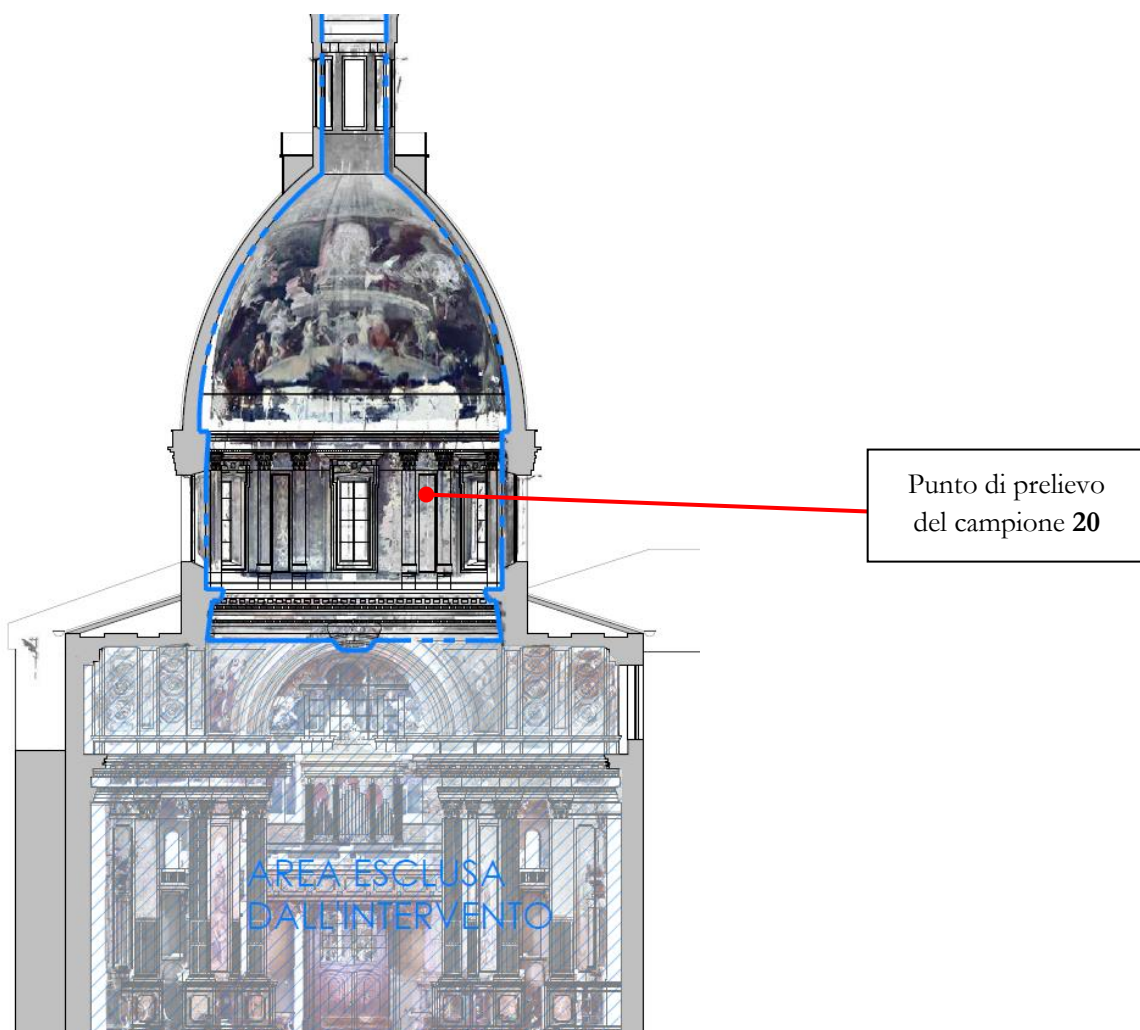
CAMPIONE N°: 20

Il campione è stato prelevato nella parte superiore di uno sfondato con cornice dorata, tra due finestre del tamburo posto tra lesene, a destra della finestra, sopra l'ingresso che è collocato sul lato Ovest.

DESCRIZIONE	<p>Il prelievo è stato effettuato a scalpello sul bordo superiore di una lacuna già esistente.</p> <p>Tutte le superfici del tamburo presentano consistenti problemi conservativi legati alla tecnica esecutiva.</p> <p>I margini della mancanza mostrano una stratificazione di scialbi variamente colorati che testimoniano la preesistenza, rispetto alla fase ultima visibile, sia dell'intonaco sia di altre finiture e/o decorazioni.</p> <p>Le tracce di colore al di sotto della tinta marrone superficiale sono diverse: uno o due verdi (ben visibili in foto), almeno un rosso e almeno un bianco, che potrebbe però essere una preparazione.</p> <div data-bbox="707 622 1318 1285" data-label="Image"> </div>
SCOPO DELL'INDAGINE	<ul style="list-style-type: none"> – Confronto col campione 1. – Composizione della malta e confronto con quella Ottocentesca della cupola. – Sequenza e composizione degli strati di scialbo. – Studio dei pigmenti e dei leganti in particolare dello strato pittorico superficiale. – Ricerca di elementi che possano contribuire alla datazione dei vari strati. – Ricerca di elementi che contribuiscano alla corretta messa a punto della metodologia di restauro.
