BASILICA MAGISTRALE DEI SS. MAURIZIO E LAZZARO

OPERE DI RESTAURO E MESSA IN SICUREZZA DELLA CUPOLA E DEL TAMBURNO DELL'AULA

PROGETTO ESECUTIVO

RELAZIONE STORICA

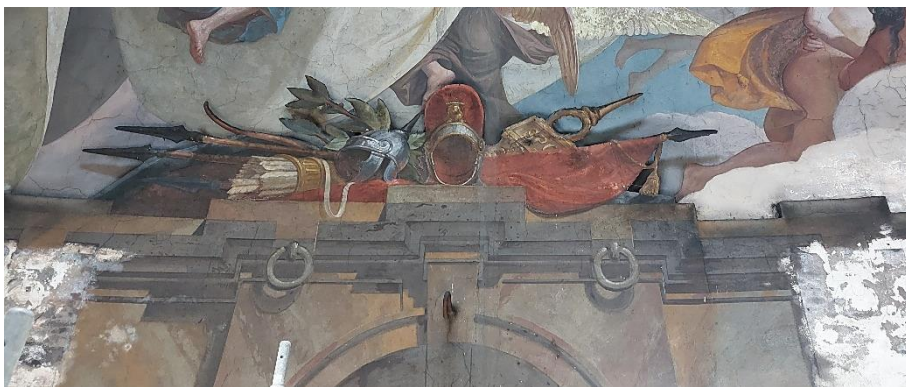
Alla base della cupola, Bertoldi, in colori assai più cupi, evoca un'arena pagana dalla quale sporgono, a rilievo, trofei, strumenti di supplizio, armi e insegne Romane (foto a destra).

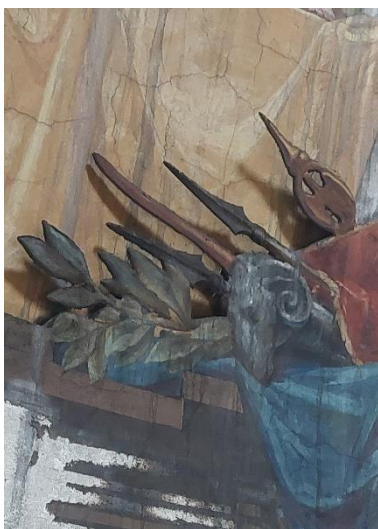
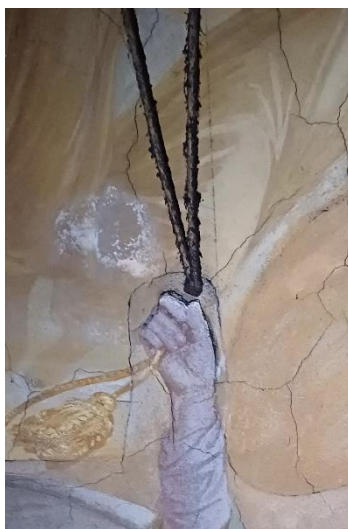
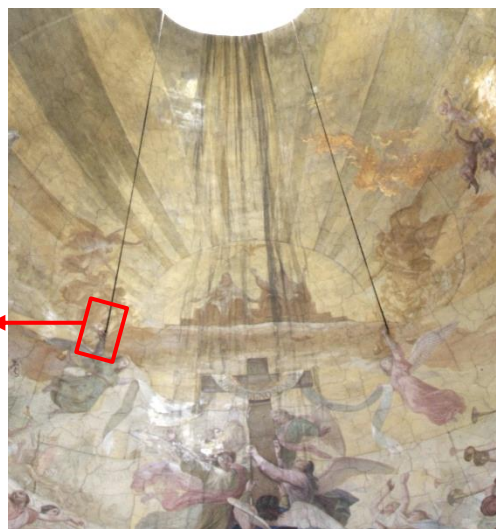
eseguiti in legno, poi rivestito in stucco e dipinti, ma in aggetto sono state realizzate anche le mani dei due angeli accanto alla Croce, in questo caso in malta modellata, con la particolarità che reggono lunghe corde vere che si agganciano sul davanzale di due delle finestre del lanternino. La polimatericità dei dipinti murali non è sorprendente e invero non è infrequente trovare materiali diversi dall'intonaco dipinto. Come decorazione, spesso s'incontrano lamine di vari metalli (oro soprattutto, ma anche argento e leghe meno preziose), pergamene, piccoli modellati di cera; come materiali costitutivi, ad esempio della malta, sono stati addizionati svariati materiali di origine vegetale (noccioli di frutta, paglia, carbone, ecc.) o animale (come le setole); senza contare poi le numerose sostanze organiche usate come leganti pittorici, come uova, vari oli, lattice di fico o latte, solo per citare i più comuni. Qui gli elementi in legno sono veramente numerosi e trattati in modo non comune, ma la cosa davvero particolare è la presenza delle lunghe corde sorrette dagli angeli, delle quali non è chiaro lo scopo ultimo.

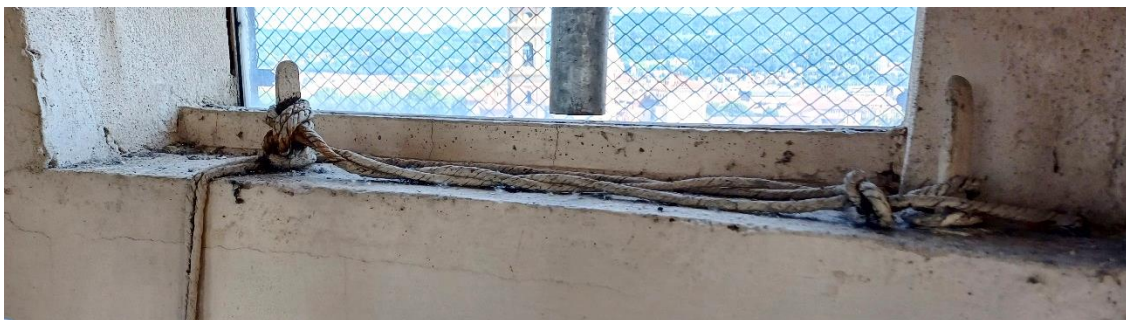
incontriamo per la prima volta. Le corde sono ora annodate a delle staffe metalliche fissate nel lanternino (foto in basso) e degli ipotizzati lini non c'è alcuna traccia, ma se fossero stati davvero appesi da Morgari al colmo della cupola non avrebbero potuto resistere al tempo, ai depositi di polvere, alle copiose, ma ora risolte, infiltrazioni piovane dalle finestre, e soprattutto ai taglienti frammenti dei loro vetri esplosi durante la seconda guerra mondiale.

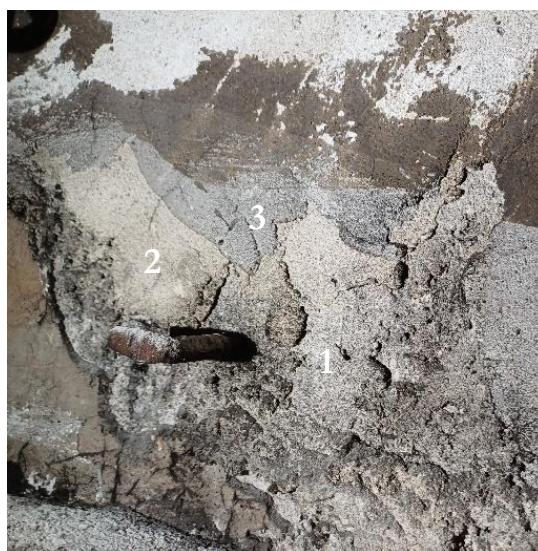
Com'è possibile osservare alla base della cupola (foto in basso), l'**INTONACO** è stato steso in tre strati. Al di sopra del cornicione non era necessario che le maestranze applicassero la malta in modo preciso né che il pittore dipingesse sino al bordo (foto a destra), cosicché in molti punti si può leggere chiaramente la stratigrafia della malta applicata ai mattoni della struttura muraria e se ne possono apprezzare le differenze.

Lo strato più in profondità (1) è di tonalità grigia, apparentemente realizzata a base di calce e sabbia non finissima e la malta risulta quindi piuttosto ruvida.

Lo strato intermedio (2) ha un colore un po' più caldo e risulta realizzato con inerti più fini. Le prime analisi svolte mostrano la possibilità che questo strato, oltre a calce e sabbia contenga anche una percentuale di gesso, ma attenderemo i risultati definitivi.

Lo strato più superficiale (3) è quello che accoglie la pittura, è abbastanza sottile ed è, per quanto chiaro, il più grigio di tutti.

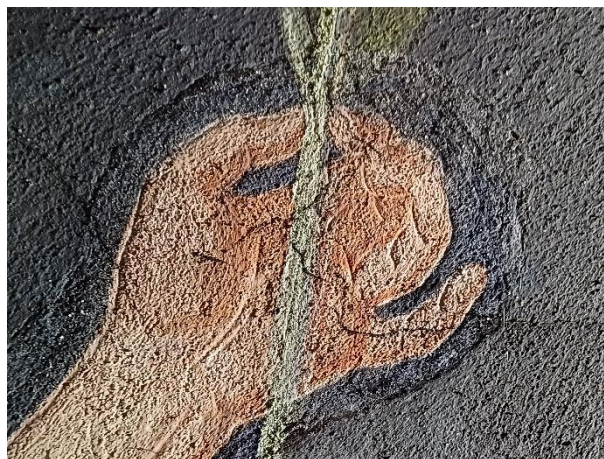
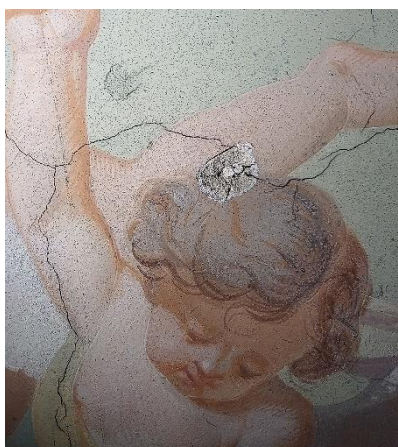
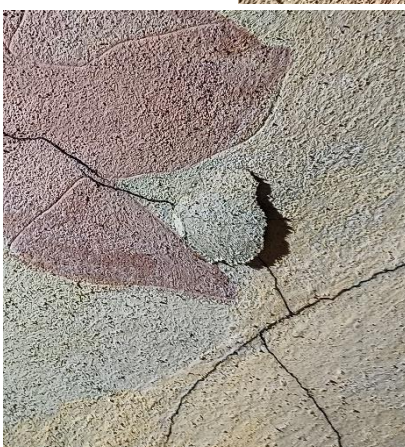
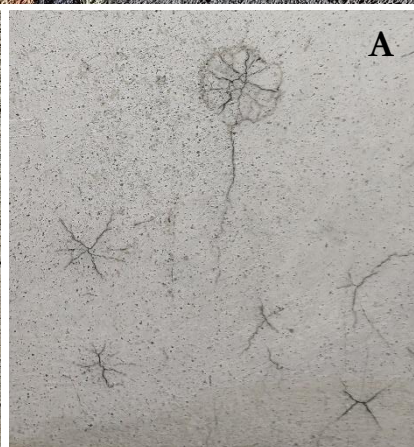
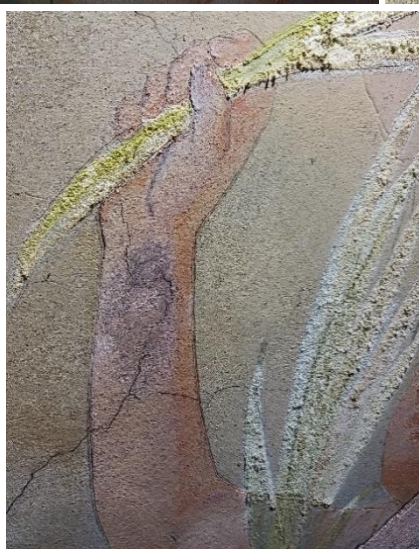
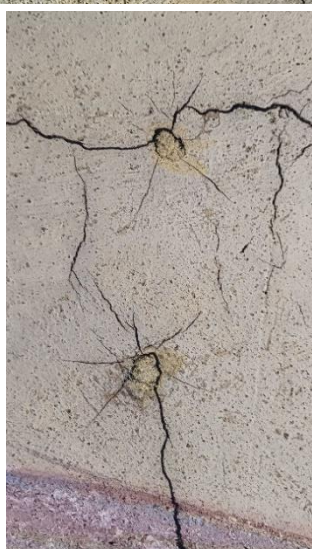
È presente il fenomeno dei **bottaccioli**, o calcinaroli, che ha prodotto numerosi piccoli sollevamenti e alcune lacune di non minutissime dimensioni.

La malta risulta essere stata ben mescolata, pertanto questo degrado è da attribuire alla presenza di grumi di calce viva spenta male, che idratandosi nell'impasto è aumentata di volume producendo i tipici distacchi circolari o le mancanze di forma conica con al centro un addensamento bianco (dove il fenomeno è minimo si sono prodotte semplici cretti a croce o raggera, senza sollevamenti o cadute, v. foto **A** in questa pagina).

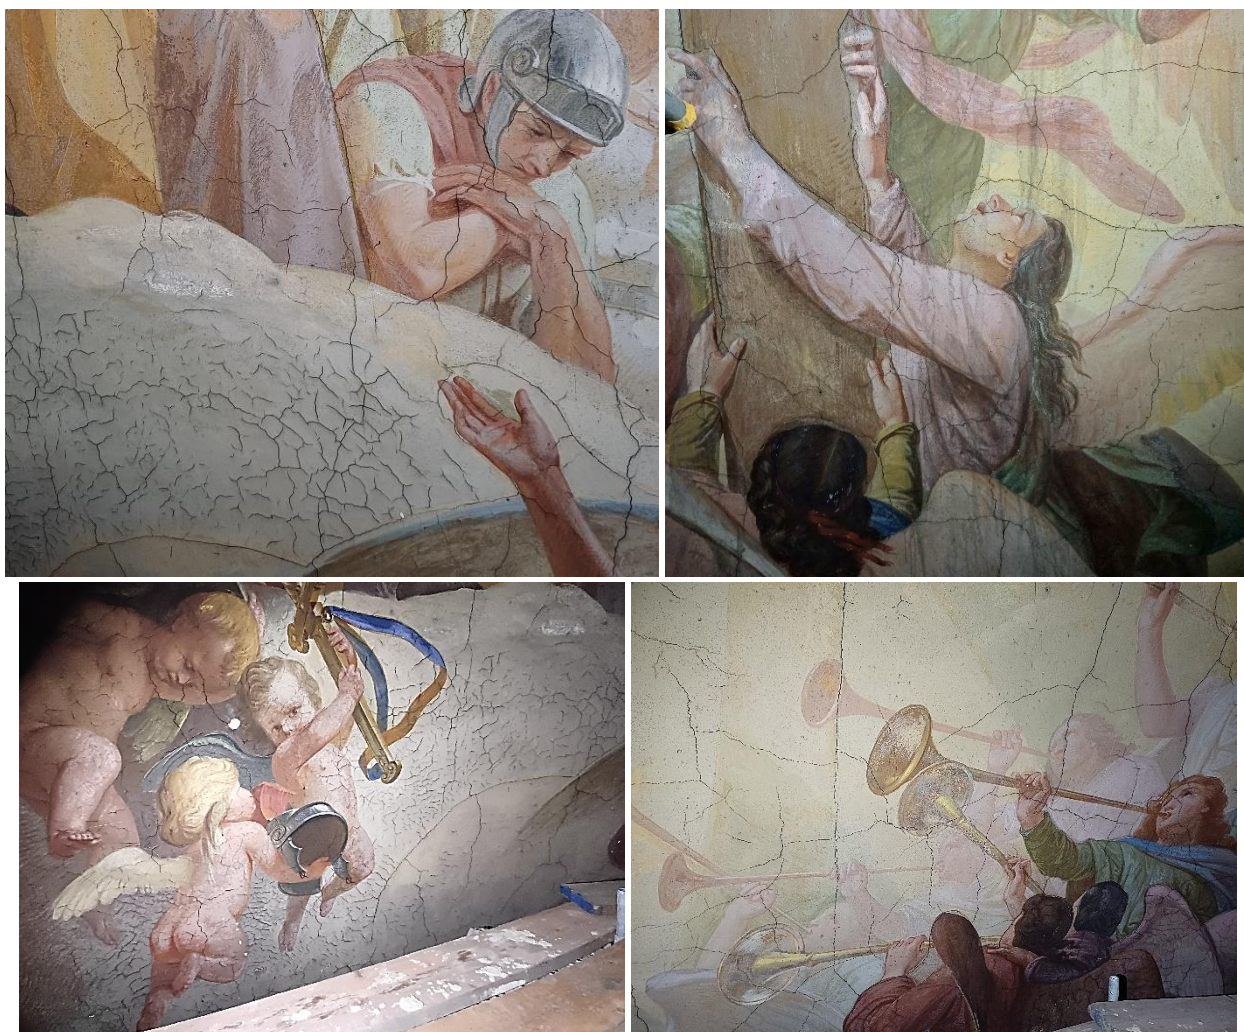
In merito al **quadro fessurativo**, piccole crepe da ritiro sono variabilmente distribuite su tutta la superficie dipinta. In alcuni casi tendono a confondersi con i giunti di *giornata*, ma come vedremo queste hanno un andamento piuttosto caratteristico che l'osservazione a luce radente chiarisce bene e potranno quindi essere mappate durante i restauri. In genere le *cretture* formano invece un reticolo di forma quadrangolare irregolare, sottile e rado, scurito da depositi di polvere nera, ma localmente si concentrano numerose, fitte e corte, rivelando un possibile errore nell'esecuzione dell'intonaco: probabilmente uno spessore inadeguato della malta o una sua non corretta stesura. In entrambi i casi possiamo escludere, visto che la cupola è stata completata un ventennio prima della realizzazione dei dipinti murali e non si ravvisano disassamenti, che si tratti di crepe dovute ad assestamenti o dissesti strutturali.

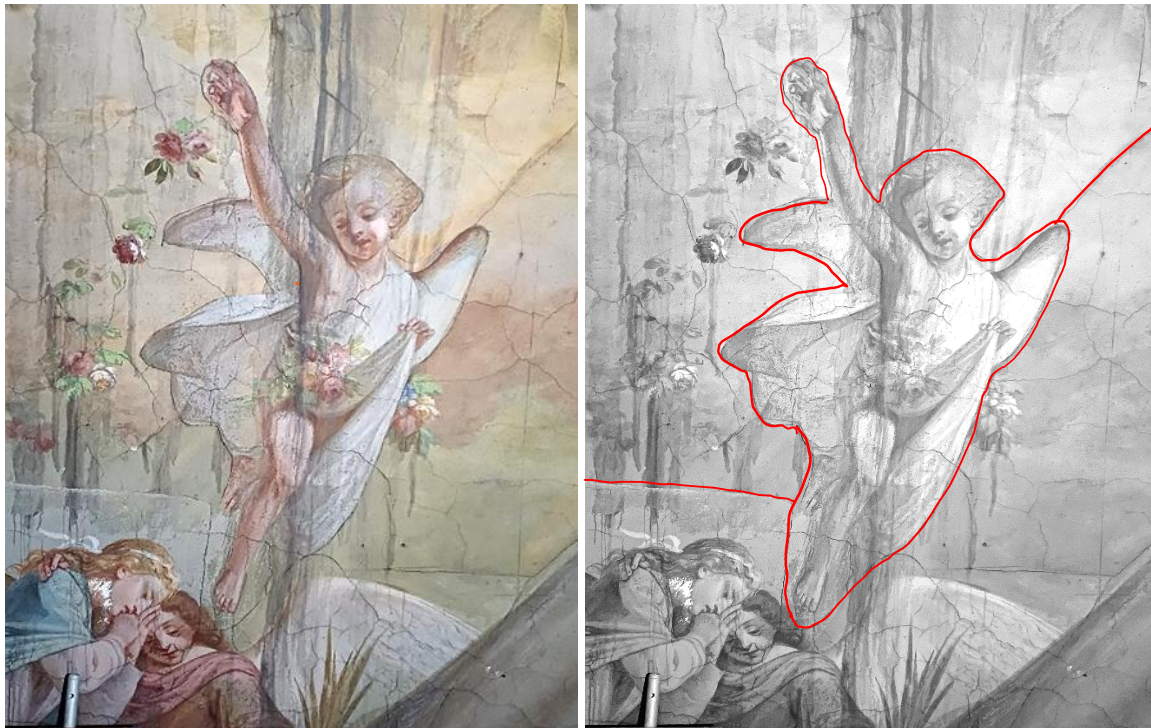
In molti casi le *giornate* seguono una sola figura intera assecondandone le linee arrotondate (com'è possibile apprezzare nelle quattro foto sopra e sotto).

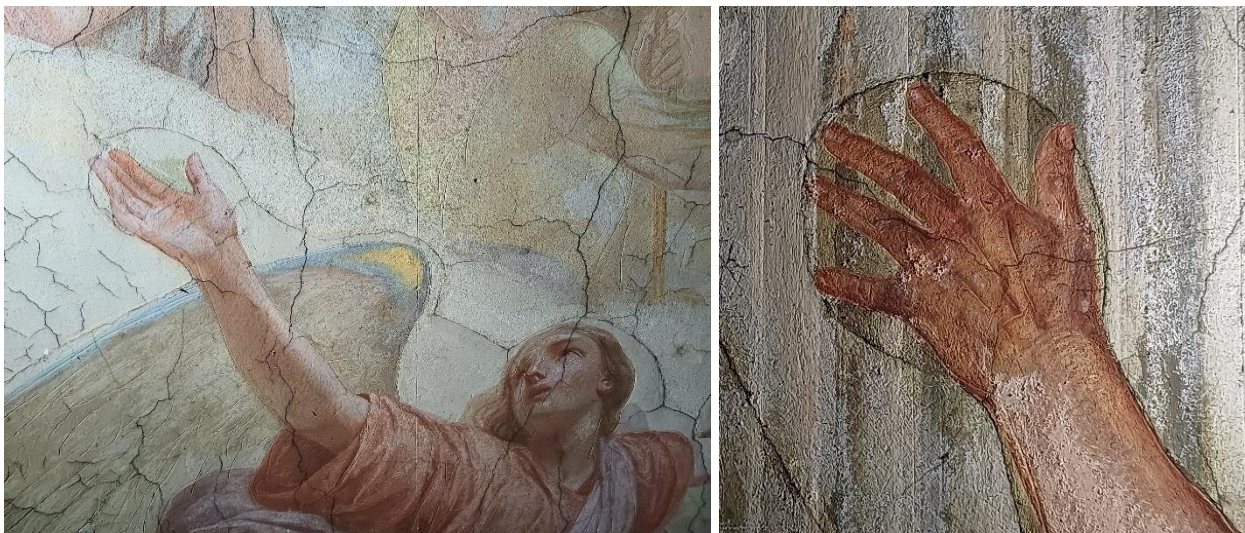
In altri casi, soprattutto sui fondi, si rivelano indipendenti dai soggetti raffigurati e assumono forme più geometriche e spigolose oppure ondulate e un po' casuali (v. le due foto a seguire).

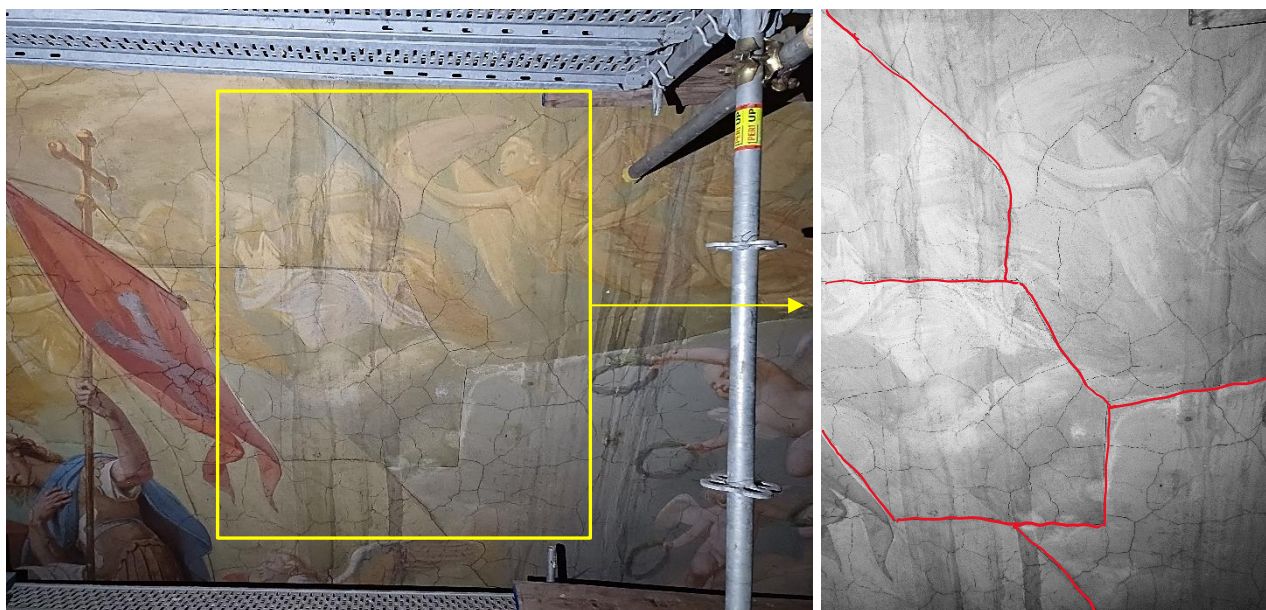
In merito al tema delle *giornate* segnaliamo ancora come stranamente in alcuni casi i pigmenti stesi a cavallo di un giunto si siano degradati diversamente, ma in maniera opposta a come di solito si verifica, ovvero vedendo alterarsi il colore steso a secco sulla giornata precedente. Come osservabile nella foto in basso a destra, la corona dipinta a cavallo tra due *giornate* presenta la parte dipinta sulla *giornata* più “vecchia” in ottime condizioni, mentre quella dipinta sulla *giornata* più “giovane” in condizioni pessime. Questa anomalia si è verificata in più casi e le analisi cercheranno di fare chiarezza sulle sue cause, probabilmente legate alla composizione della malta (contenente gesso o con differenze negli impasti tra un giorno e l'altro), ad errori nei tempi di stesura dei colori o alla scelta dei materiali pittorici.

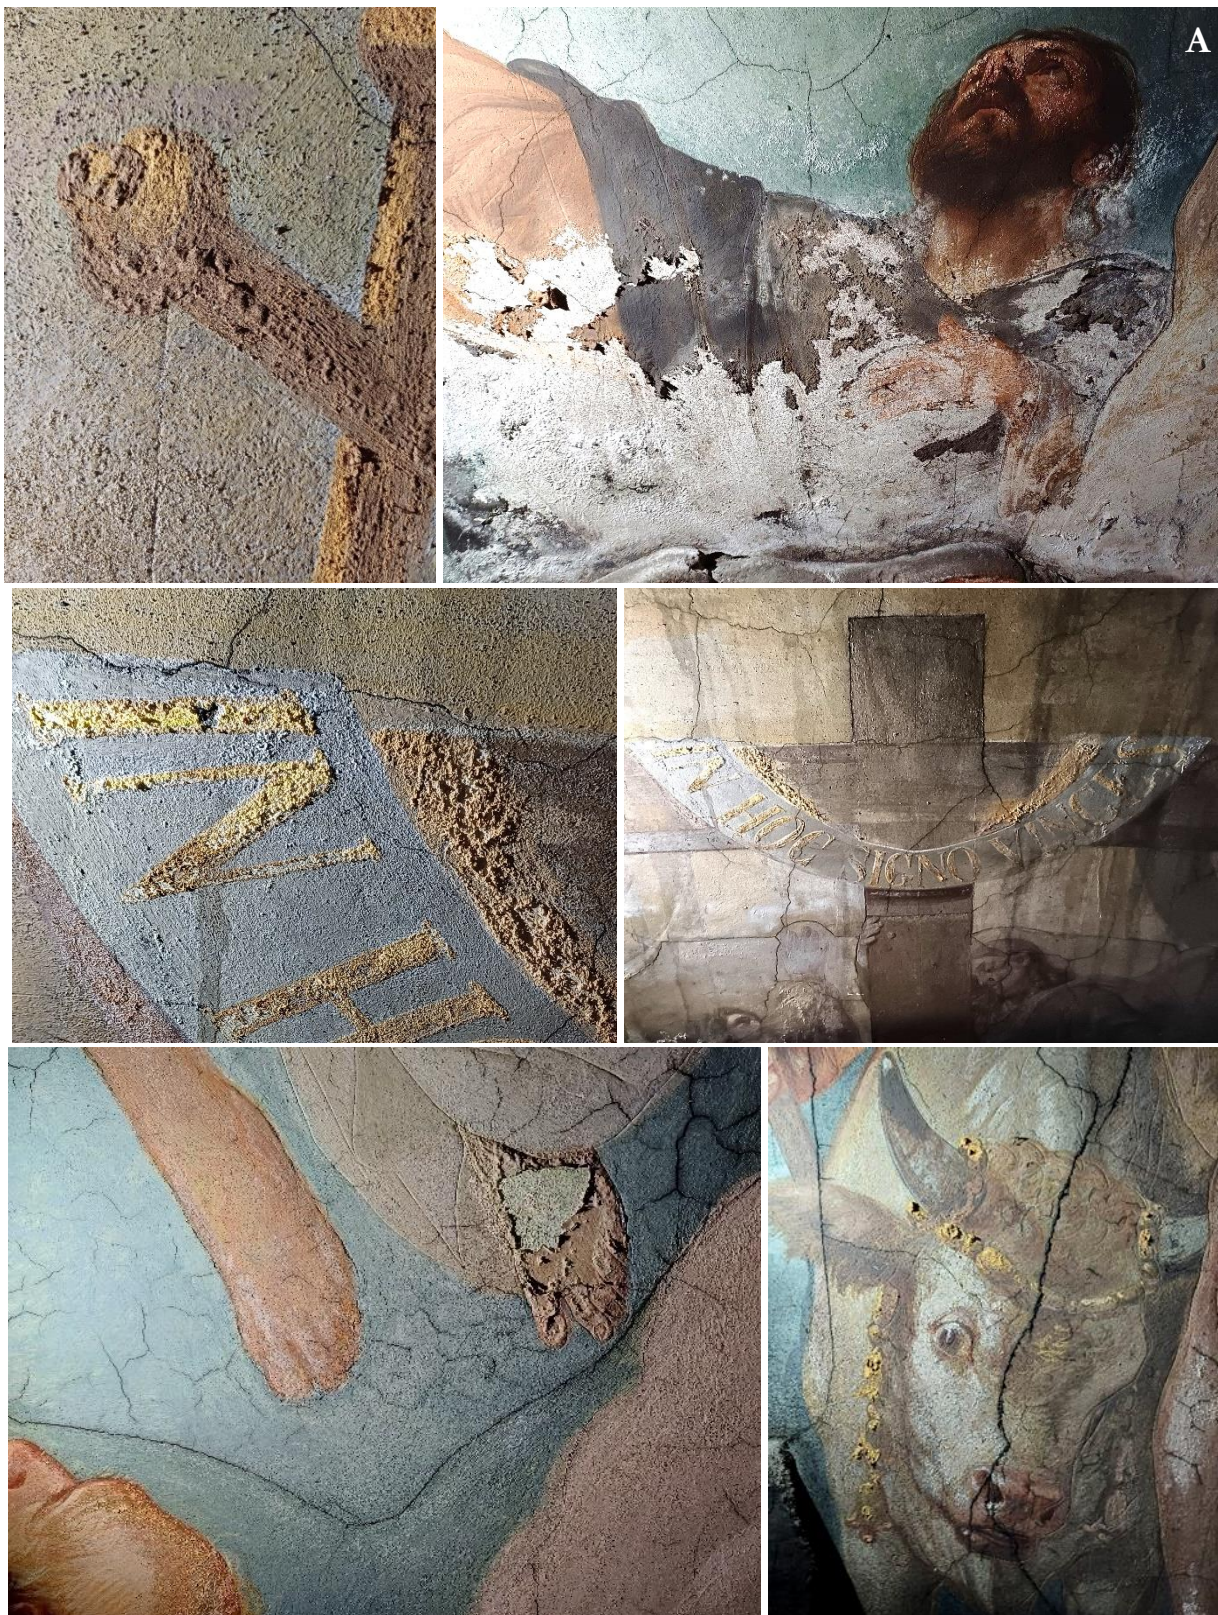
Gli scritti ottocenteschi che abbiamo citato all'inizio, hanno dedicato ampi elogi alle doti di affreschista di Morgari e noi non possiamo che condividerne il giudizio positivo, ma, per quanto la sua **tecnica pittorica** sia veramente eccelsa, il ricorso a campiture a secco non si è affatto dimostrato marginale. Gran parte della cupola è stata effettivamente realizzata a buon fresco, con una padronanza tecnica ereditata senz'altro dai grandi affreschisti settecenteschi, ma con solide basi nei secoli precedenti. Sappiamo però quanto siano rari i casi di tecnica a fresco pura, al punto da poter affermare che "l'affresco con finiture a secco" fosse la norma, la pratica comune, la prassi accettata e pressoché inevitabile, date le difficoltà oggettive di realizzazione.

Vediamo quindi molti particolari aggiunti dopo l'esecuzione a fresco, quando ormai l'intonaco si era asciugato, come spade, scritte o gioielli, i quali, soprattutto a luce radente, mostrano problemi anche significativi di coesione a adesione. In alcuni casi si palesano piccole dimenticanze, particolari trascurati poi aggiunti in un secondo momento, come nel caso del piede fotografato, nell'immagine della pagina precedente, accanto a un piede realizzato ad affresco.

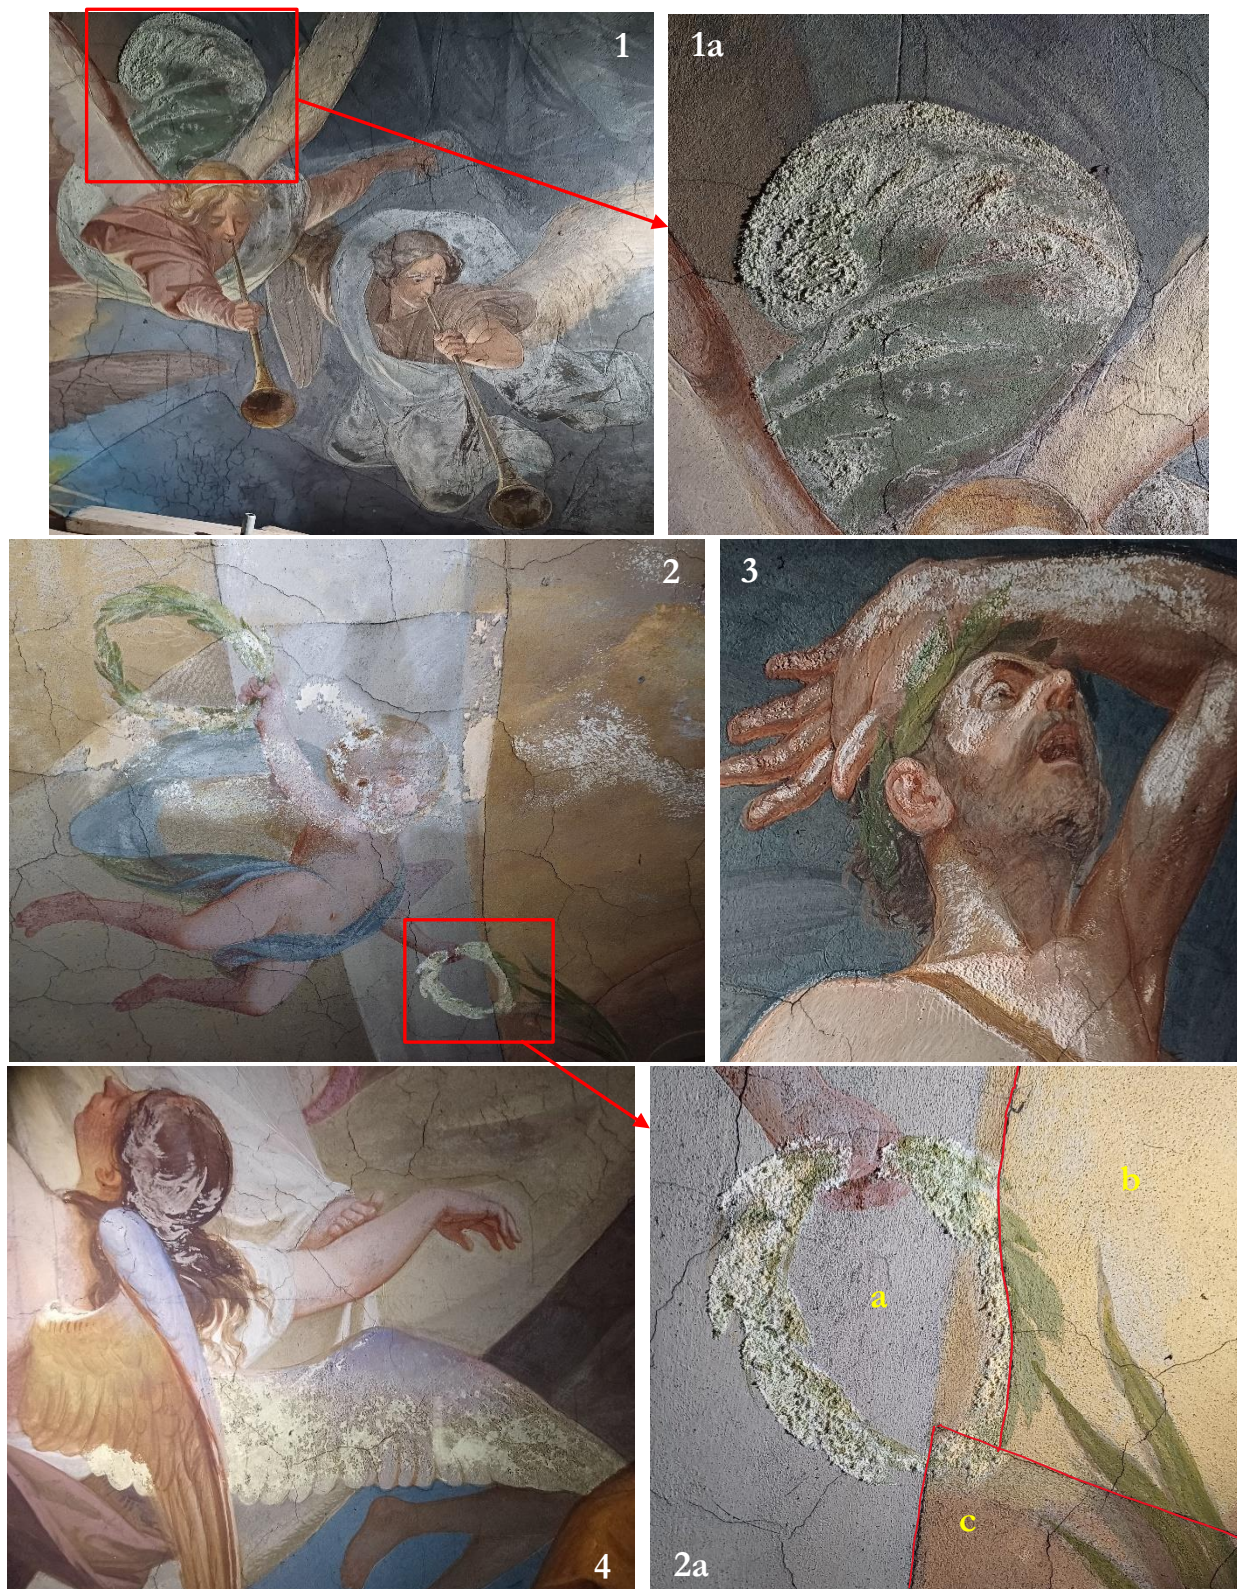
Le foto **A** a pagina 13 e 14 si riferiscono a zone completamente realizzate a secco che mostrano estese perdite a causa di una scarsa o nulla resistenza all'invecchiamento e all'umidità.

La foto **2** si riferisce a una zona d'incontro tra quattro diverse *giornate*. Il degrado è chiaramente legato a queste, ma risulta davvero complesso comprenderne l'evoluzione; si osservi nella foto **2a** il punto di congiunzione di tre giornate e il degrado limitato alla corona d'alloro, ma solo nelle giornate **a** e **c**.

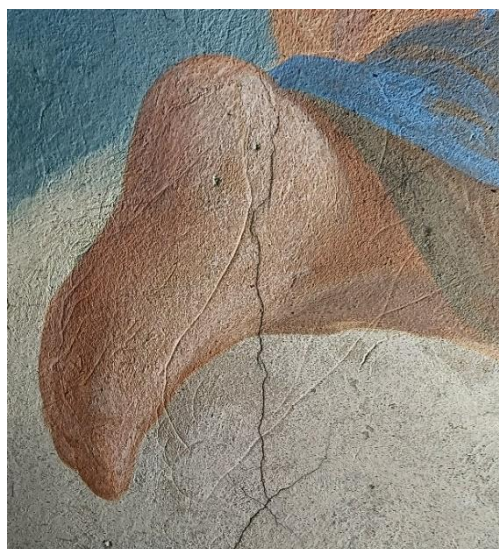
A sinistra, la foto mostra due correzioni; quella al centro in particolare rivela come in corso d'opera il pittore

abbia accorciato l'angolo del cornicione coprendolo col colore scuro del cielo in tempesta.

A destra e in basso a sinistra possiamo osservare come sia la posizione del piede che quella della catena siano stati modificati rispetto al cartone attraverso il quale sono state tracciate le incisioni indirette.

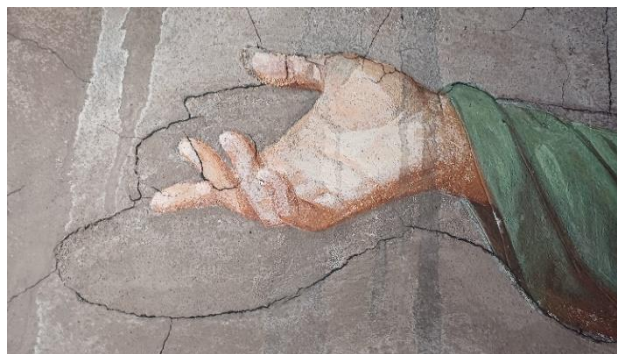
Infine a destra l'immagine si riferisce al bordo di una giornata tracciato per accogliere la mano in una posizione che poi invece è stata modificata.

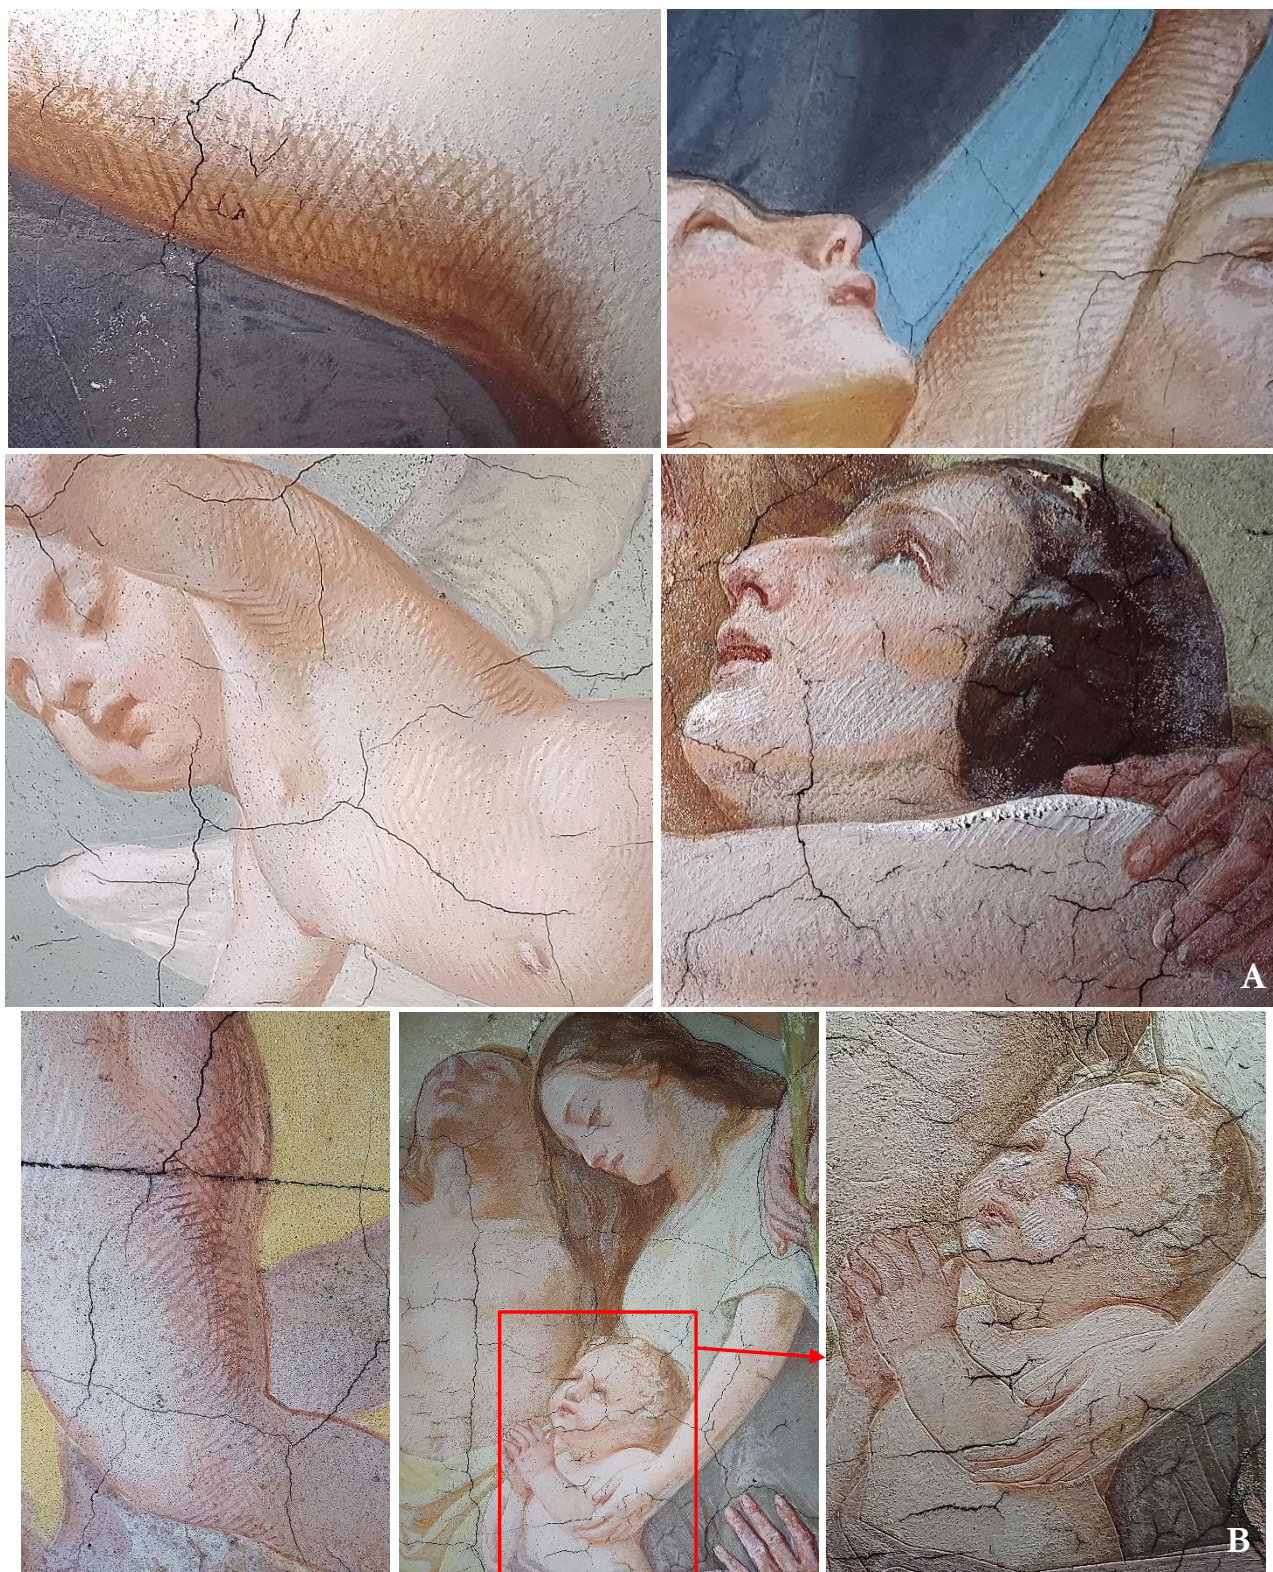
Le foto **A** e **B** di questa pagina, scattate a luce radente, mostrano, oltre alle incisioni indirette e alla finitura dell'intonaco, la corposità dei sottili tratteggi con cui sono state realizzate alcune lumeggiature.

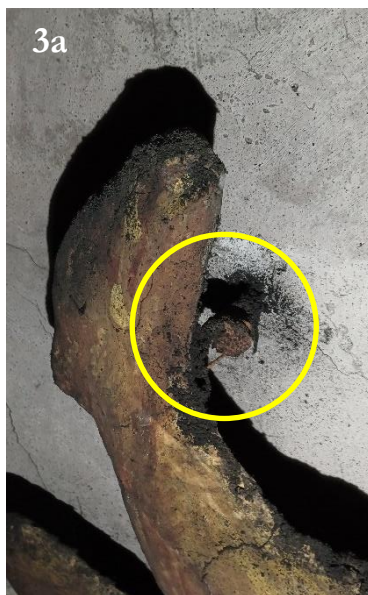
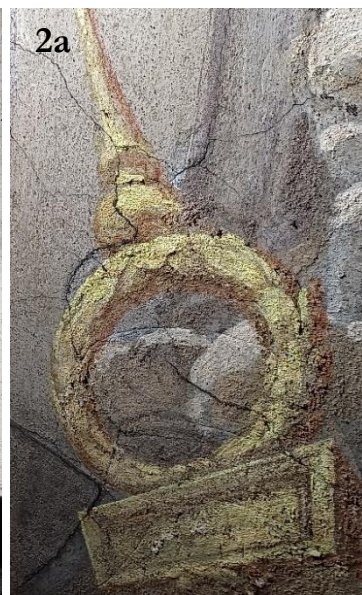
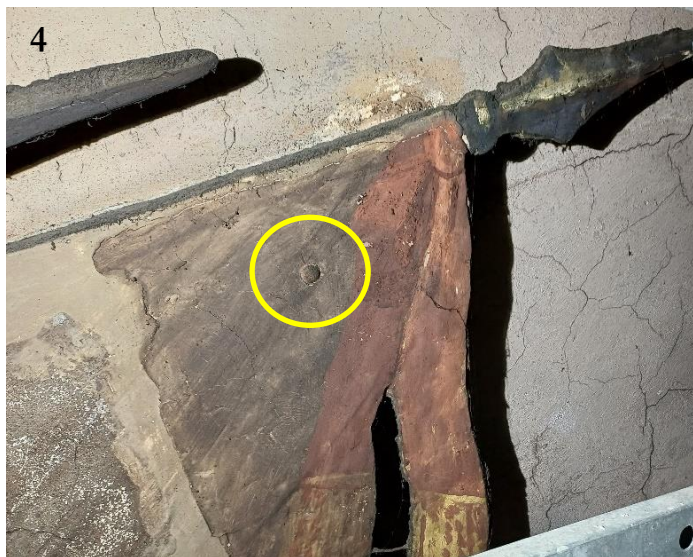
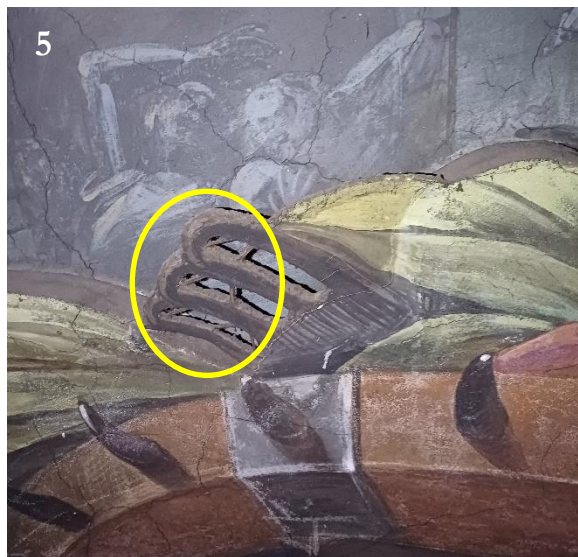
Come già precedentemente accennato, l'intera base della volta presenta una serie di **elementi in rilievo** che sporgono dalla superficie planare del dipinto murale. In realtà tutta la fascia inferiore della cupola, sopra il cornicione all'imposta, aggetta di alcuni centimetri (foto 1), e su questa sporgenza (realizzata in mattoni, intonacata e dipinta) s'innestano forme in legno sottile ricoperte da uno stucco liscio diverso dalla malta del dipinto murale; in molti punti si scorgono gli chiodi e fili di ferro che le fissano tra loro o al muro (foto 3a, 4 e 5).

Nella foto 2 si osservi il notevole deposito di polvere sull'elemento aggettante; la foto 2a raffigura lo stesso elemento della foto 2, ma nella versione bidimensionale, solo dipinta sul muro.

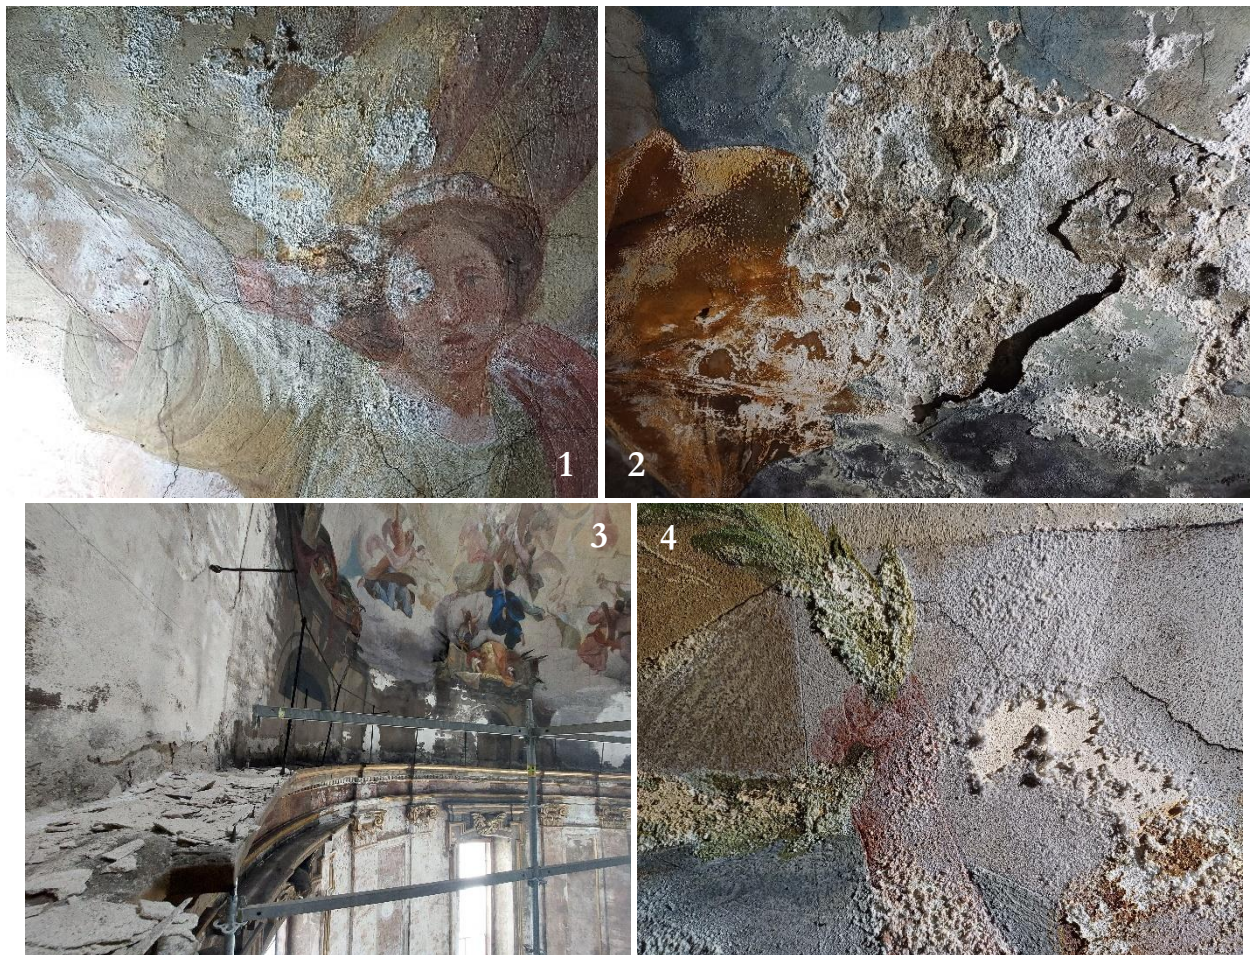
I primi risultati delle analisi scientifiche in corso mostrano la possibilità che almeno uno degli strati costitutivi dell'intonaco e alcuni pigmenti contengano del gesso; inoltre è chiaro che tante rifiniture e intere campiture siano state realizzate con leganti organici su intonaco secco, come mostra il degrado illustrato nella foto 4. Entrambi i materiali sono estremamente sensibili all'umidità e anche se fortunatamente non si evidenziano attacchi microbiologici la formazione dei sali è molto importante.

Com'è possibile osservare nelle foto soprastanti, i sali hanno provocato problemi di coesione e adesione sia in superficie che in profondità, interessando tanto lo strato pittorico quanto gli intonaci, sino a comportare in alcuni casi la messa a vista della struttura muraria in mattoni. Nella foto 3, in particolare, è possibile quantificare la gravità del fenomeno di distacco e caduta d'intonaco (sul cornicione sottostante) in una zona interessata da una infiltrazione di umidità alla base della cupola. La foto 2 si riferisce alla zona più compromessa della parte alta della cupola, l'unica che non sia alla base a mostrare un fenomeno così esteso e consistente, con un grande spanciamiento d'intonaco, perdita di intere parti e forte degrado dello strato pittorico.

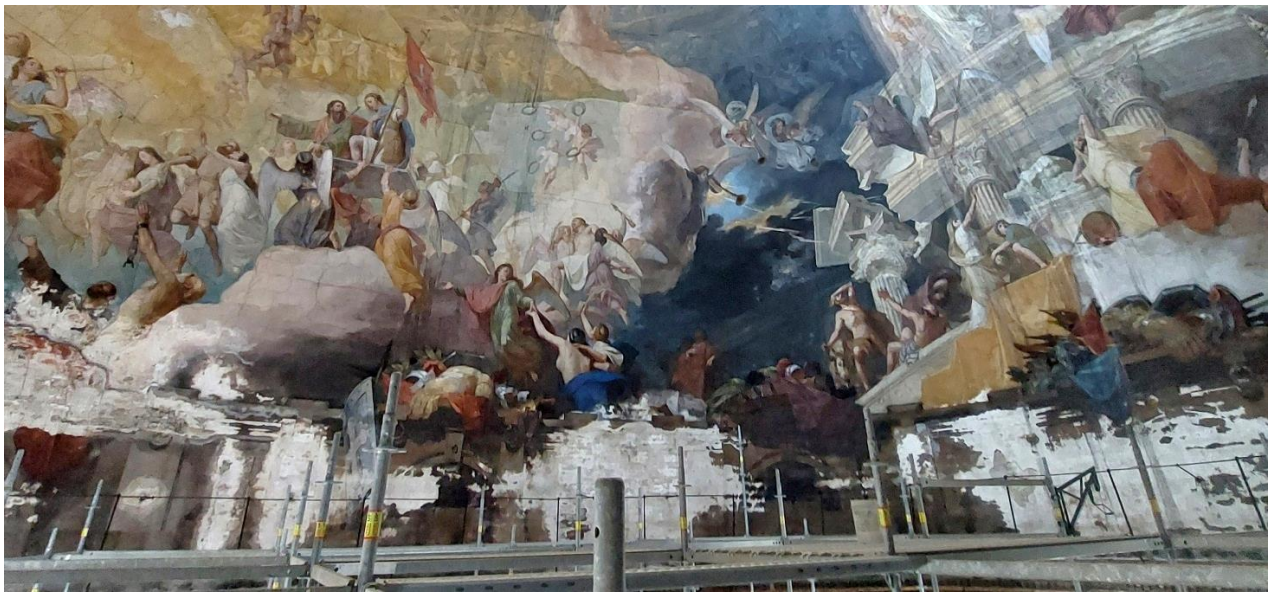
Oltre all'umidità ambientale e alle sporadiche infiltrazioni dalle coperture, risolte con i restauri realizzati all'esterno alla fine degli anni Novanta, abbiamo visto che un ruolo importante nel diffuso degrado della zona più compromessa è un probabile accumulo d'acqua alla base della cupola, che interessa pressoché tutto il perimetro della struttura, come osservabile nella foto a seguire. Ma non secondario si è rivelato l'ingresso dell'acqua piovana dalle finestrelle del lanternino, causa delle copiose colature scure, del dilavamento delle campiture a secco e di quella che può sembrare una croce che si dipana dalla base del lanternino e invece è solo la traccia del percorso seguito dalle colature dell'acqua (foto B); come vedremo, queste hanno interessato anche gli stucchi del cornicione.

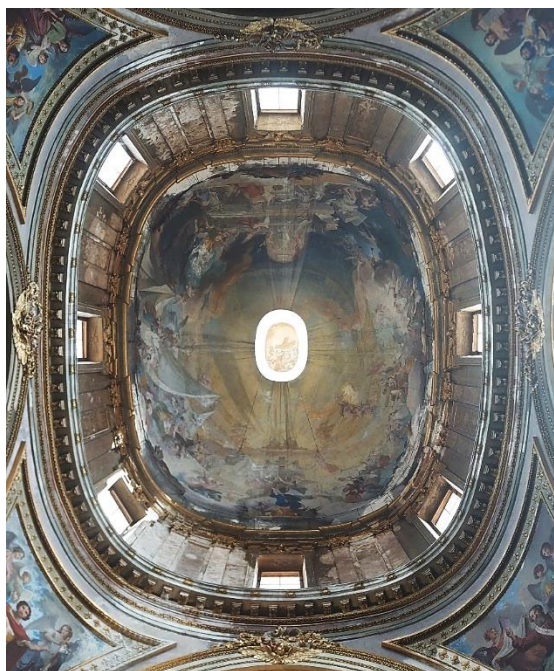
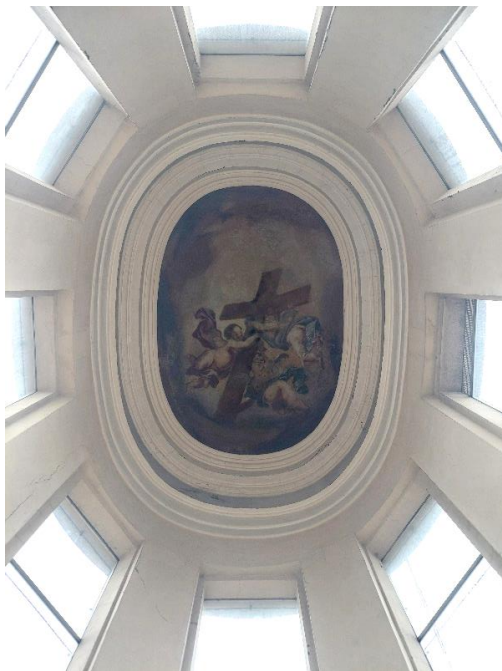
Le immagini di questa pagina si riferiscono al lanternino; quelle al centro sono tratte dal sito:

Non sono datate, ma, l'immagine **C** mostra il foro chiuso da un tavolato il cui scopo

cercheremo di approfondire. È chiaro però che le pareti sono state tinteggiate (foto **A** della pagina precedente e **D**), previa l'esecuzione di sondaggi stratigrafici (foto **E**).

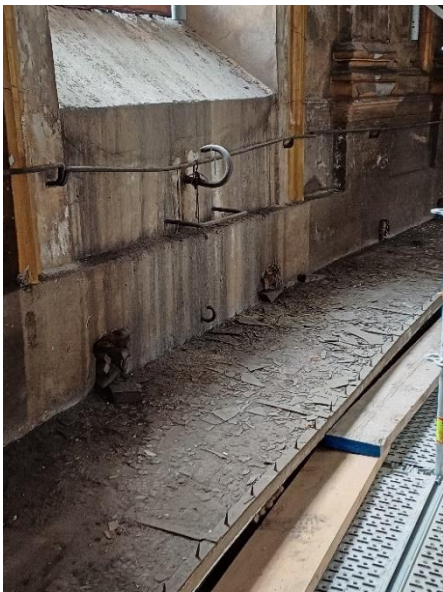
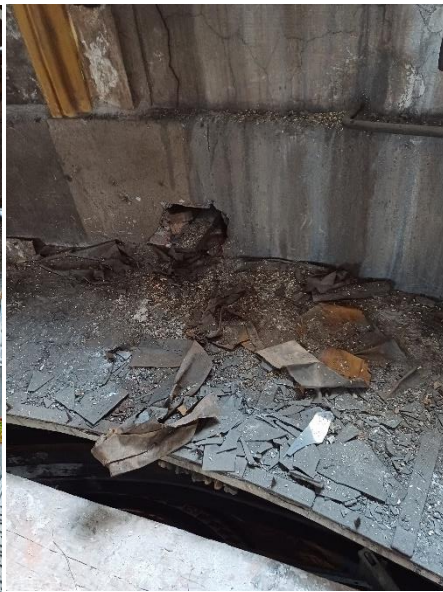
Com'è possibile osservare nelle foto che seguono, il suo stato di conservazione è pessimo, sia a causa della tecnica

pittorica impiegata sia per le infiltrazioni di umidità. I materiali pittorici e quelli delle dorature non hanno retto tanto la prova del tempo quanto l'acqua filtrata dalle finestre e dalle murature; sono numerosissimi ed estesi i problemi di coesione e adesione di tutti manufatti, che hanno portato alla formazione di lacune molto importanti sia a livello pittorico che in profondità, sino a portare alla caduta di porzioni delle cornici in stucco che hanno determinato la chiusura della chiesa per motivi di sicurezza.

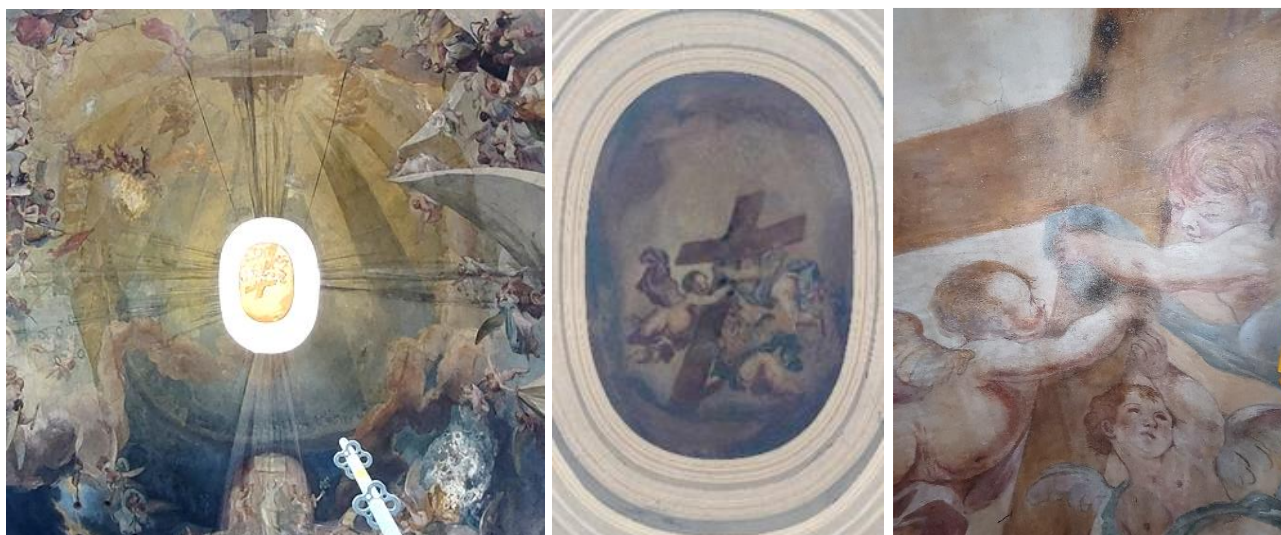
8. Gli angeli dipinti sul **cupolino** del lanternino (foto sopra al centro e a destra) non sono da attribuire a Morgari perché quando lui comincia a dipingere erano già presenti. Stilisticamente, per quanto degradati e ritoccati, possono collocarsi alla fase realizzativa della cupola, tra fine '600 e inizio '700. Probabilmente Morgari sul lanternino non fa proprio nulla perché lo copre col baldacchino in tessuto descritto al punto 2, rendendolo invisibile.
