BASILICA MAGISTRALE DEI SS. MAURIZIO E LAZZARO

OPERE DI RESTAURO E MESSA IN SICUREZZA DELLA CUPOLA E DEL TAMBURO DELL'AULA

PROGETTO ESECUTIVO

RELAZIONE TECNICA

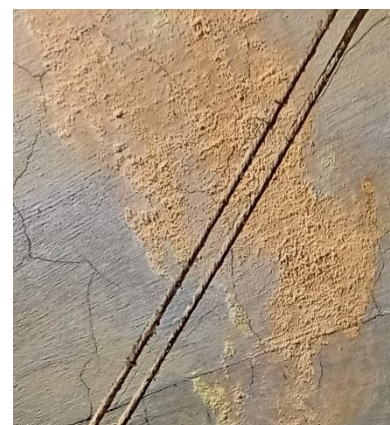
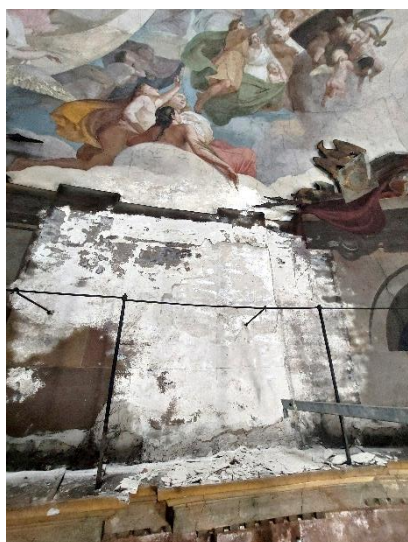
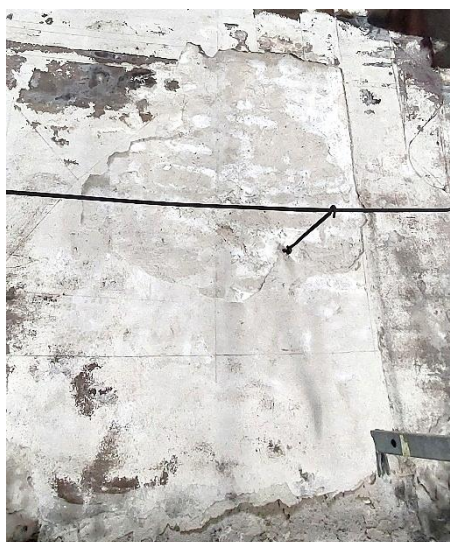
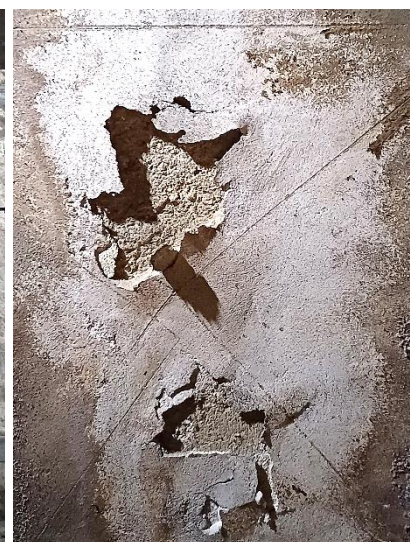
- 1) i danni associati alle infiltrazioni che hanno prodotto la formazione dei sali, non solo nella forma delle efflorescenze presenti, ma soprattutto in quella dei problemi di coesione e adesione che si sono verificati a diverse profondità determinando distacchi, sollevamenti, cadute e disgregazione;
- 2) il degrado, non disgiunto dall'acqua, ma con maggiore probabilità innescato almeno in parte dalla sola umidità ambientale, delle campiture realizzate a secco e determinato prioritariamente dalla fragilità di alcuni pigmenti e dei leganti organici (v. foto a destra).

Proprio in virtù di queste debolezze della materia pittorica, sui dipinti della cupola s'impone la necessità di contenere le operazioni al minimo dell'intervento possibile, così da evitare eccessive sollecitazioni meccaniche e non; in particolare pensiamo ai potenziali danni che comporterebbe l'apporto di troppa acqua, ad esempio nella pulitura, col rischio di mettere in pericolo le campiture a secco o mezzo fresco (molto deboli) e veicolare i sali solubili presenti non solo in forma di efflorescenze, ma anche delle più subdole subflorescenze, che, come stanno evidenziando le analisi, hanno una ormai prevedibile componente magnesiacca.

Per contenere invece il ricorso ad un eccessivo quantitativo di polimeri sintetici, che modificherebbe non solo l'aspetto estetico, ma soprattutto la naturale permeabilità degli intonaci a calce, con lo spiacevole effetto di "plastificare" le superfici, sul tamburo si propone di non accanirsi nel tentativo di recuperare a tutti i costi la pellicola pittorica completamente sollevata e decoesa, ma di asportare quelle parti non decorative degradate

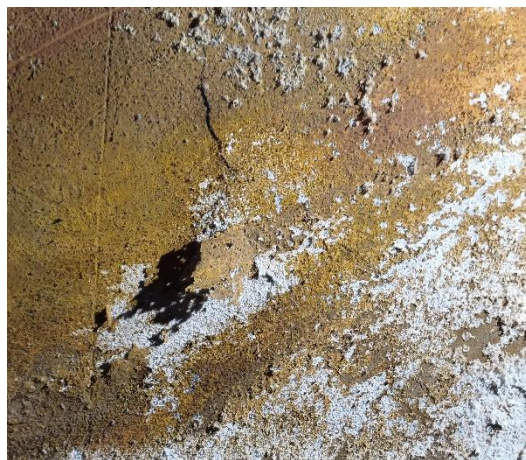
Nelle foto, un particolare dei dipinti degradato dai sali, ripreso a sinistra a luce radente, a destra con luce UV. Quest'ultima tecnica d'indagine potrebbe addirittura supportare il restauratore nella reintegrazione pittorica di una parte altrimenti assai poco leggibile.

- La pulitura definitiva di quelle parti dei dipinti dove l'azione a secco non sarà stata sufficiente, avverrà con grande cautela per i motivi elencati. L'individuazione delle metodologie più idonee per la rimozione dei depositi superficiali poco aderenti o poco penetrati, come polvere resistente, formazioni saline compatte, nero fumo, macchie dovute alle infiltrazioni o alle colature dell'acqua piovana, sarà preceduta da un'adeguata serie di test. Si potrà procedere con acqua demineralizzata eventualmente addizionata a leggeri tensioattivi, sali d'ammonio quali carbonato e/o bicarbonato d'ammonio, resine scambiatrici di ioni, all'occorrenza supportati o addensati, o applicati per mezzo di tamponi di cotone, pennelli, spugne, e successiva rimozione dei residui. Per i sali presenti, si valuti, dopo la rimozione meccanica delle efflorescenze, l'applicazione di impacchi assorbenti. inclusa idonea tamponatura di risciacquo con acqua demineralizzata. Qualora la pulitura con questi mezzi non si rivelasse risolutiva, potranno essere valutate altre metodologie in accordo con la DL, ma, vista la fragilità dei dipinti, si consideri la possibilità di correggere le eventuali macchie residue attraverso un leggero ritocco.

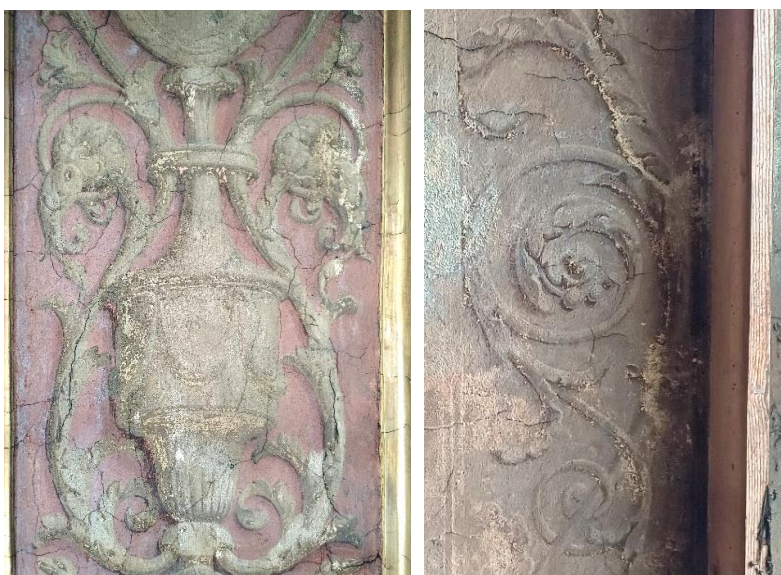
Contrariamente ai dipinti della cupola, quelli del tamburo sono stati realizzati completamente a secco, per quanto si osservino delle differenze tra quelli delle pareti e quelli negli sginci delle finestre (v. foto), apparentemente meglio conservati. La percentuale di pellicola pittorica completamente compromessa è tale da non consentirne a nostro avviso il recupero integrale; si è quindi definito preliminarmente con le funzionarie della Soprintendenza di consolidare le parti che presentano tracce sopravvissute di decorazione (sfondati con le candelabre tra le lesene, piccole specchiature soprastanti, scanalature dipinte delle lesene dove ancora presenti) e di asportare le restati coloriture, tutte in tinta unita ad eccezione dei contorni delle finestre che presentano cornici semplici.

Si consideri con grande attenzione che la tecnica pittorica con cui sono stati realizzati i dipinti del tamburo, i materiali che li costituiscono e il loro stato di conservazione rendono la pellicola pittorica estremamente sensibile alle sollecitazioni meccaniche e all'umidità. L'acqua tenderà in molti casi a solubilizzarla e a formare gore e macchie difficilmente removibili, cosa che sarà senz'altro accentuata con l'uso di adesivi e consolidanti che potranno scurire e saturare il colore.

- Per sondare in maniera puntuale tutta la superficie e contemporaneamente procedere a una prima pulitura meccanica dei dipinti si procederà con la cauta asportazione a secco dei depositi superficiali di polvere poco sedimentata e delle efflorescenze saline mediante pennellesse e piccoli aspiratori. Anche le campiture monocrome completamente compromesse verranno rimosse in questa fase.
