SEZIONE D-D'

INDIVIDUAZIONE PRINCIPALI INTERVENTI

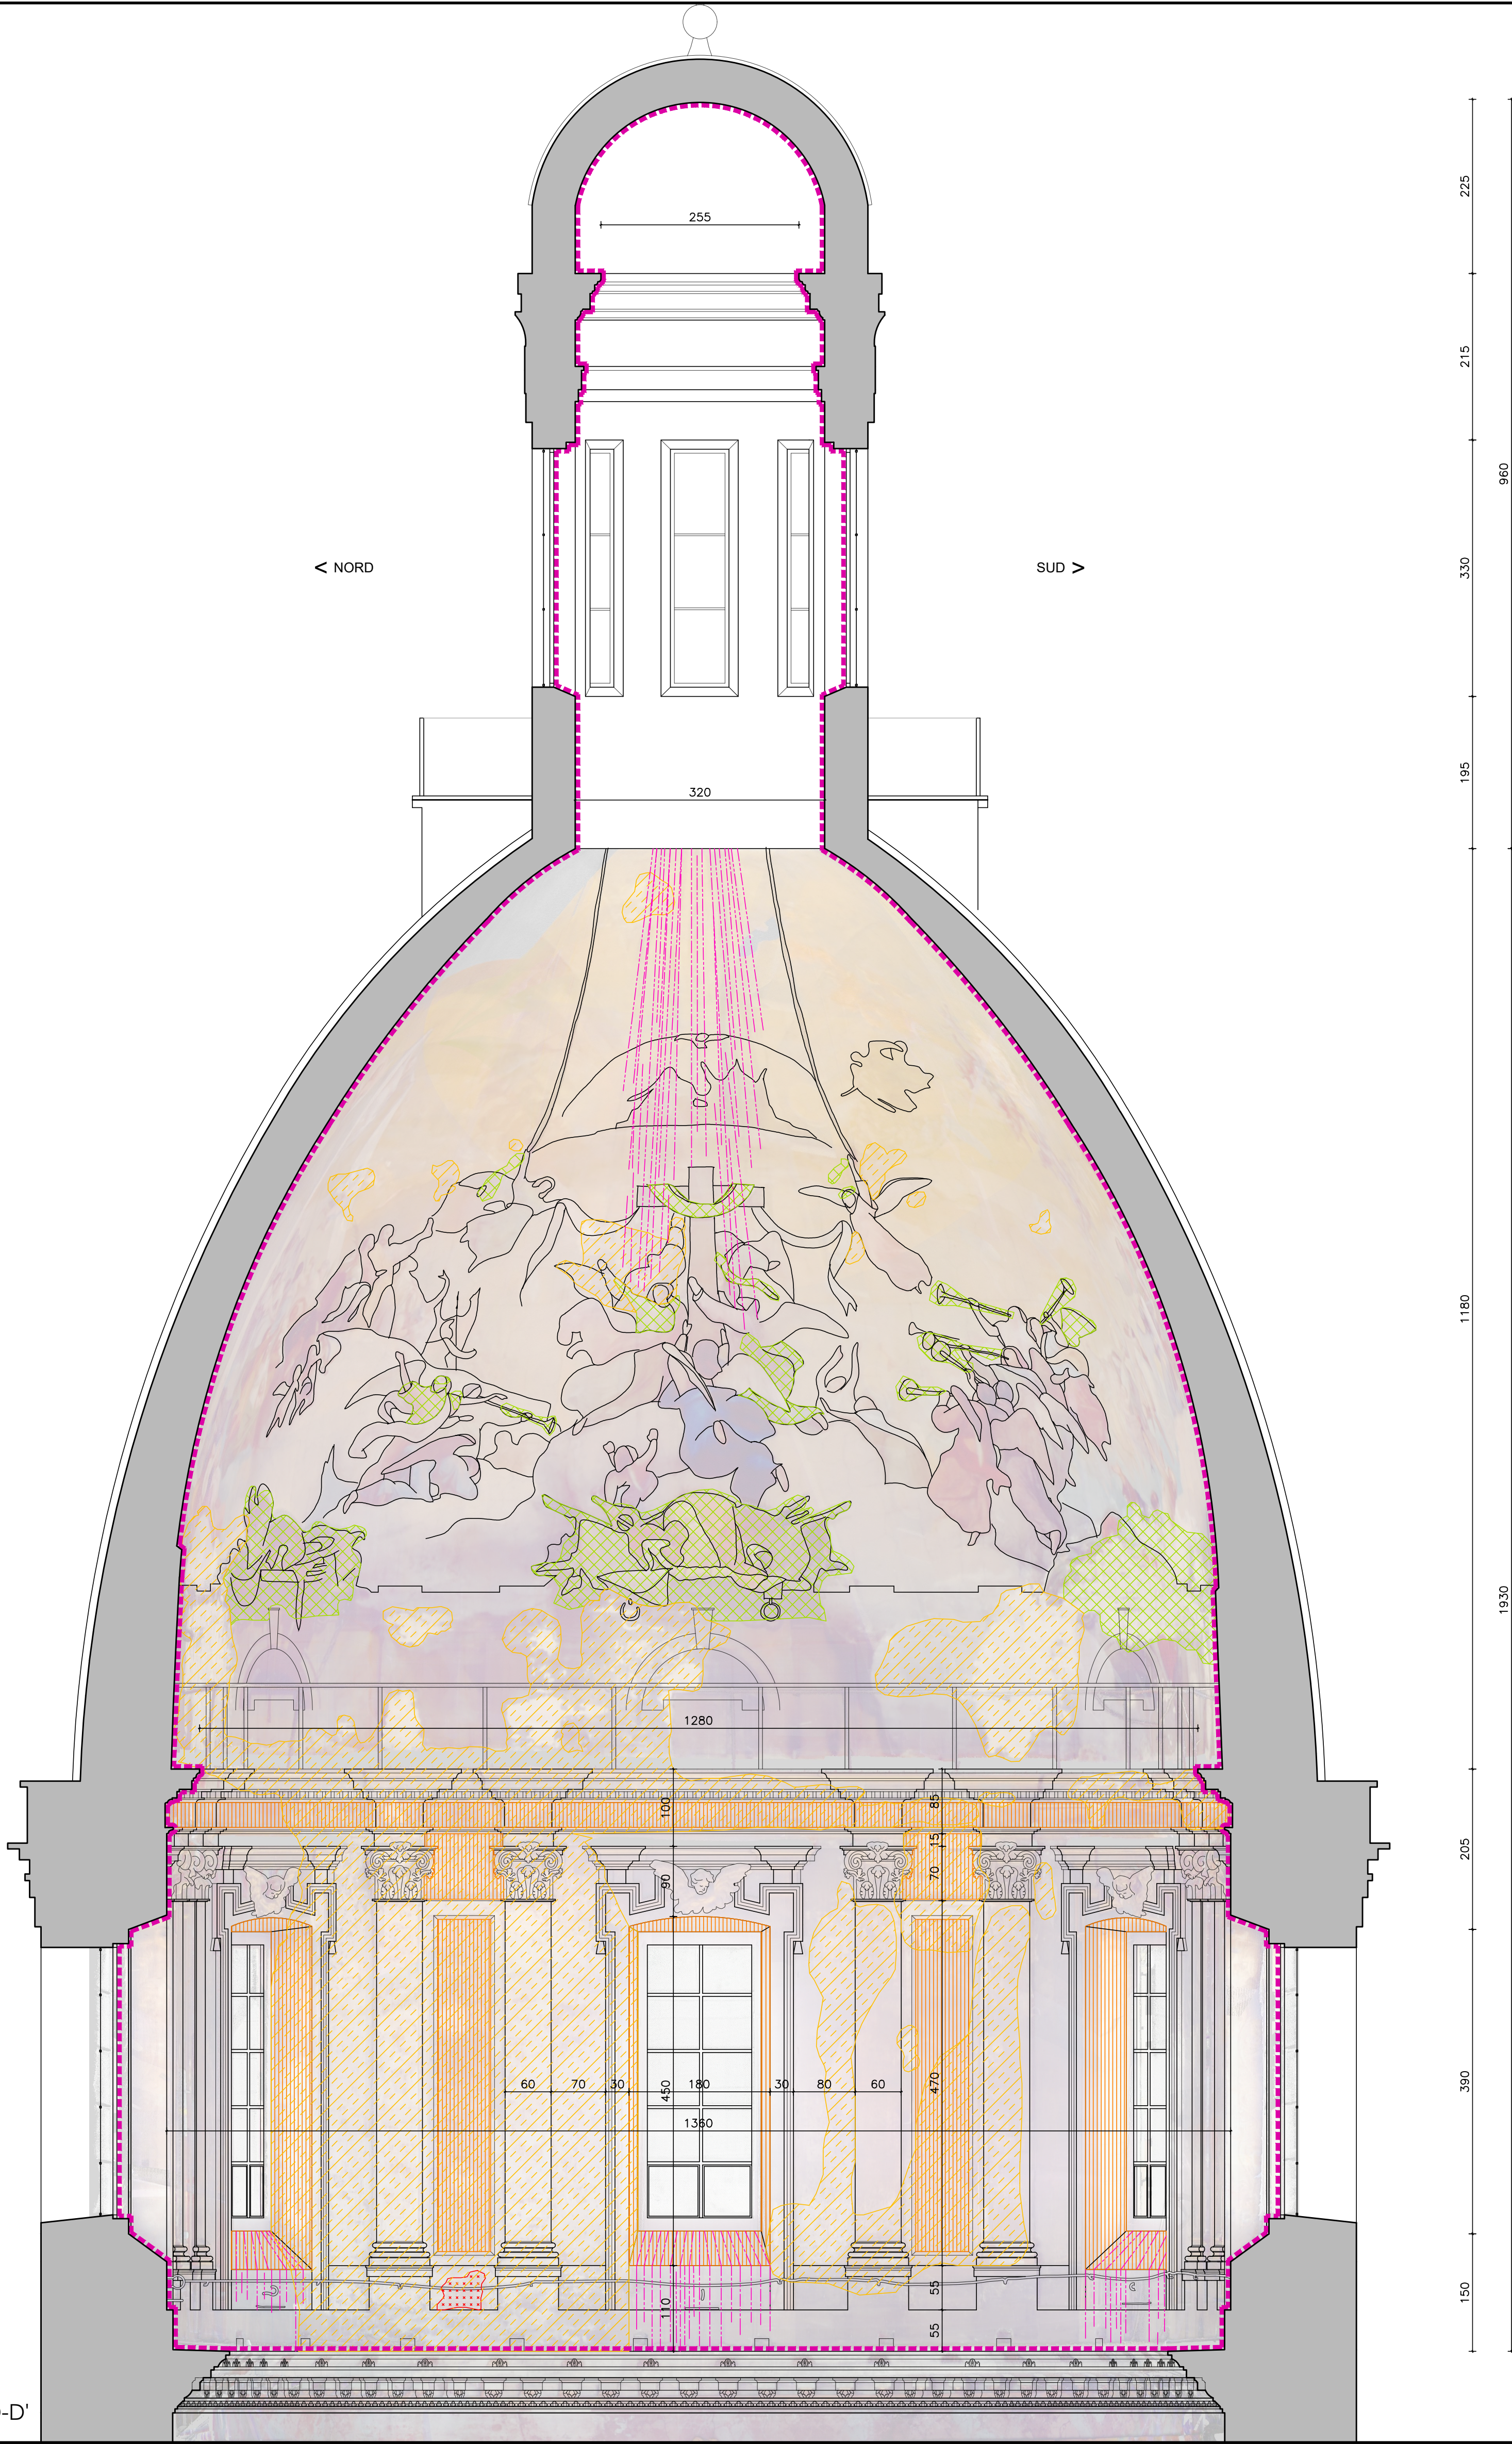
- Consolidamento dello strato pittorico e trattamento di efflorescenze e subflorescenze saline.
- Trattamento dei difetti di adesione e coesione dell'intonaco; stuccatura e integrazione pittorica.
